Master Thesis

„Entwicklung einer GIS-unterstützten integralen Strategie zum Werterhalt von Kanalanlagen kleiner Kommunen“

Enrico Mahl

Teilnehmer-Kennzahl 1321298, UNIGIS MSc Jahrgang 2014

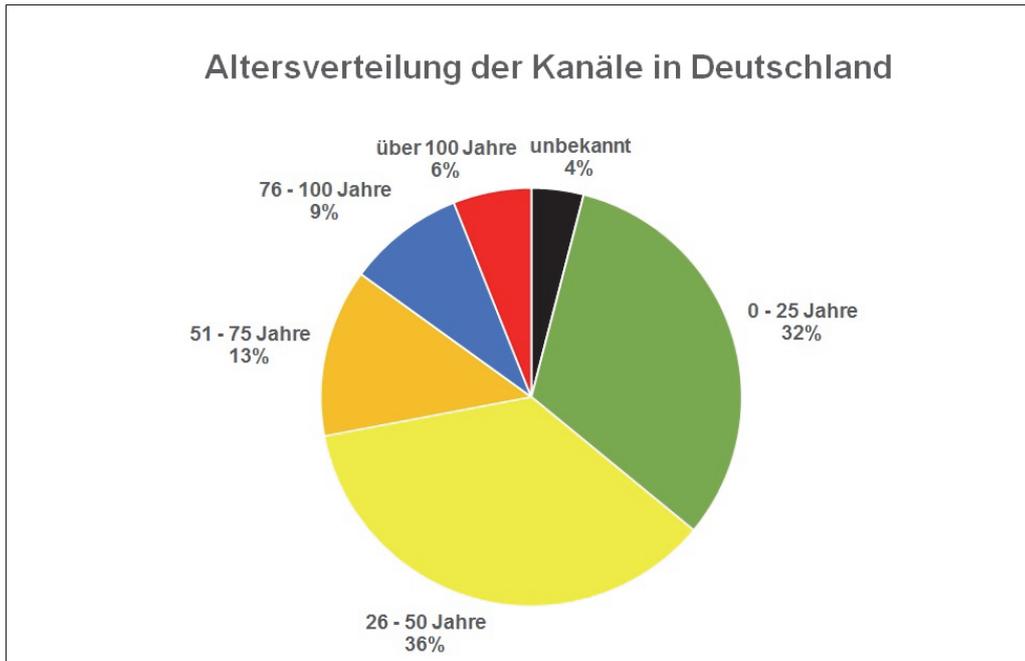
Abbildung 1: Altersverteilung der Kanäle in Deutschland (Berger und Falk 2009, S. 5)

Wie die Abbildung 1 erkennen lässt, sind fast zwei Drittel der Anlagen älter als 25 Jahre, ein Drittel davon ist bereits 50 Jahre und älter. Zum Vergleich wird nun die zu erwartende Haltbarkeit der verwendeten Baumaterialien aufgezeigt (Tabelle 1):

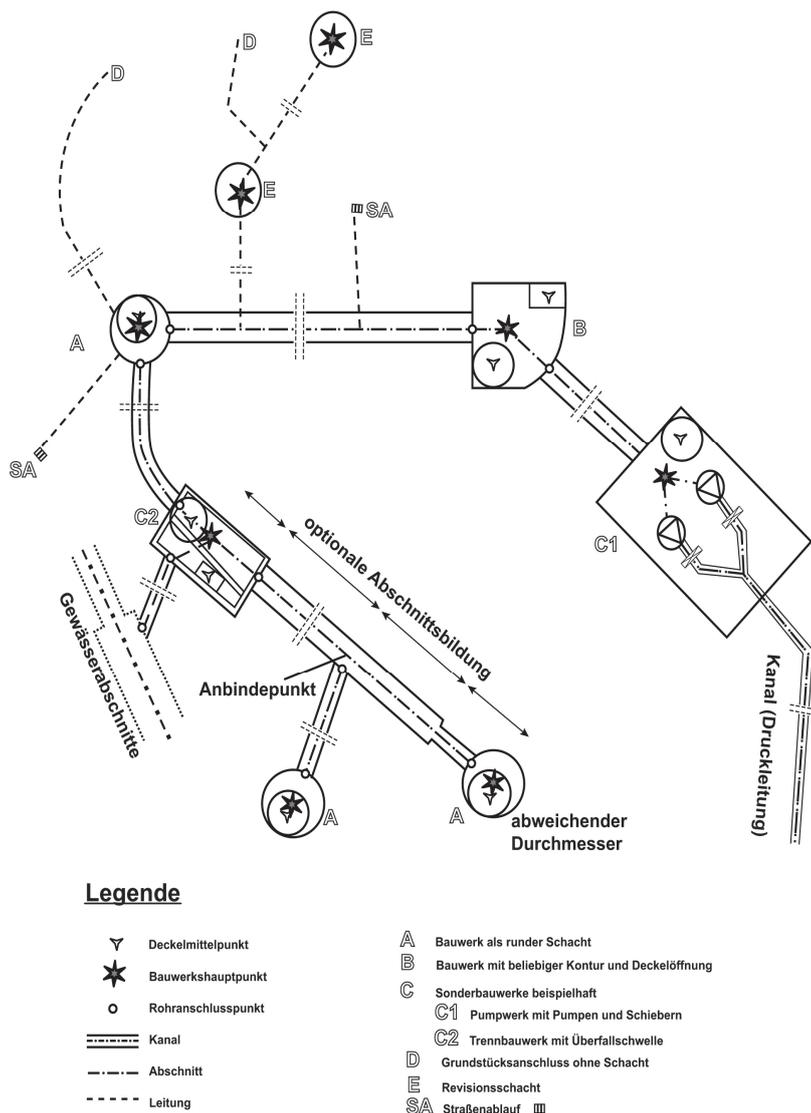
Abbildung 2: Schema entwässerungstechnische Anlage (Deutsche Vereinigung für Wasserwirtschaft, Abwasser und Abfall 2013)

Das Studium der Literatur über Werterhalt, Wartung und Sanierung von abwassertechnischen Anlagen verdeutlicht, wie komplex und umfangreich diese Thematik ist. Nachfolgendes Schema in Abbildung 2 zeigt die Kompaktheit und die Vielfältigkeit der Leitungen, Schächte und Bauwerke einer Ortskanalisation auf. Die Abwasserreinigungsanlage, ebenfalls Teil der Abwasserentsorgung, ist auf dieser Abbildung nicht dargestellt.

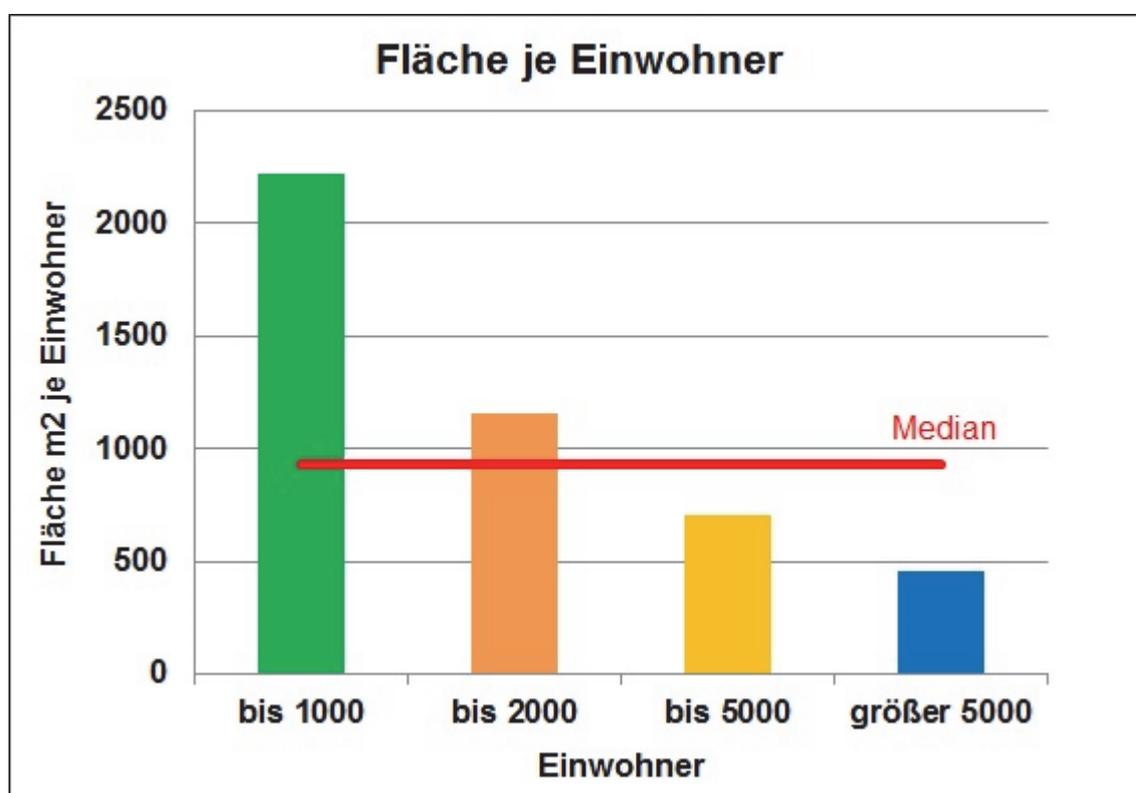
Abbildung 6: Kommunen Vbg je Größenklasse und Fläche Median (Land Vorarlberg - Landesstelle für Statistik 2014)

Der Flächenverbrauch (Mediane) je Einwohner ist in Abbildung 6 gut ersichtlich. Bei der Ermittlung dieser Zahlen wurden Alp-, Wald- und landwirtschaftlich gewidmete Flächen herausgenommen, um die Darstellung nur auf bebaubaren Grund und Boden einzugrenzen. (Land Vorarlberg - Landesstelle für Statistik 2014)

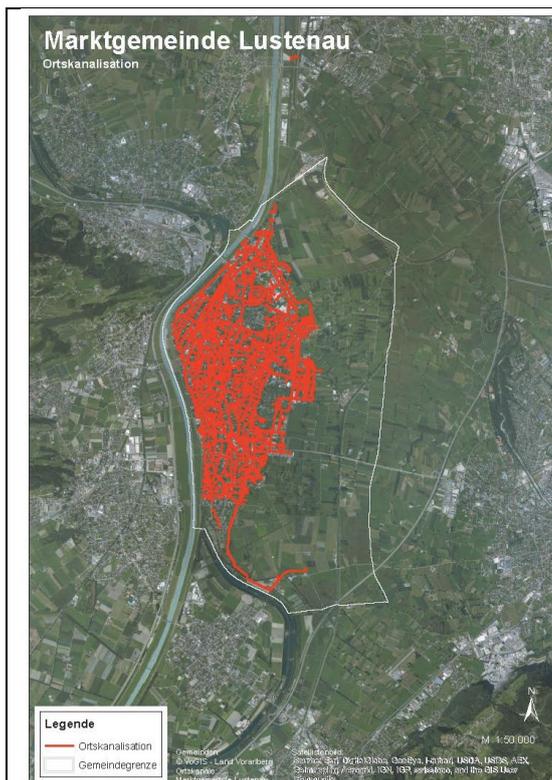
Abbildung 9: Ortskanalisation Marktgemeinde Lustenau (Marktgemeinde Lustenau 2015)

Einwohner 2014: 21.655
 Länge OK* in lfm: 212.808
 lfm Kanal/Einwohner: 9,8

* Schmutz-, Misch- und Regenwässer

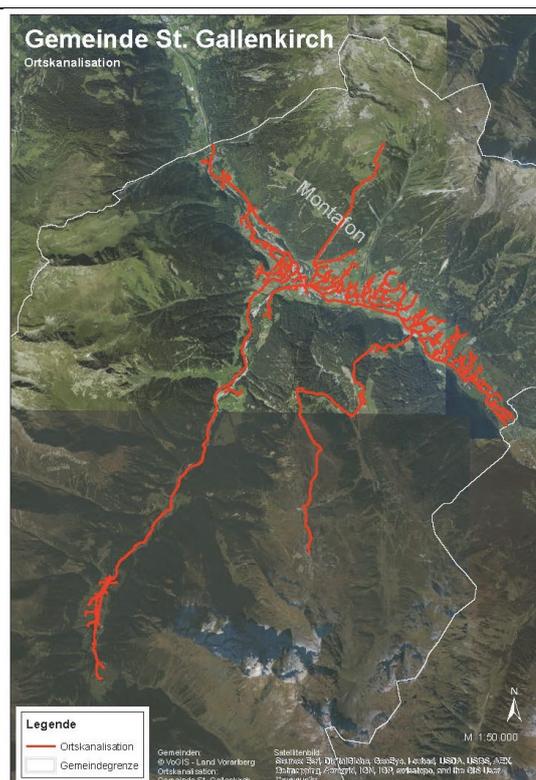
Abbildung 10: Ortskanalisation St. Gallenkirch (Gemeinde St. Gallenkirch 2015)

Einwohner 2014: 2.172
 Länge OK* in lfm: 51.151
 lfm Kanal/Einwohner: 23,6

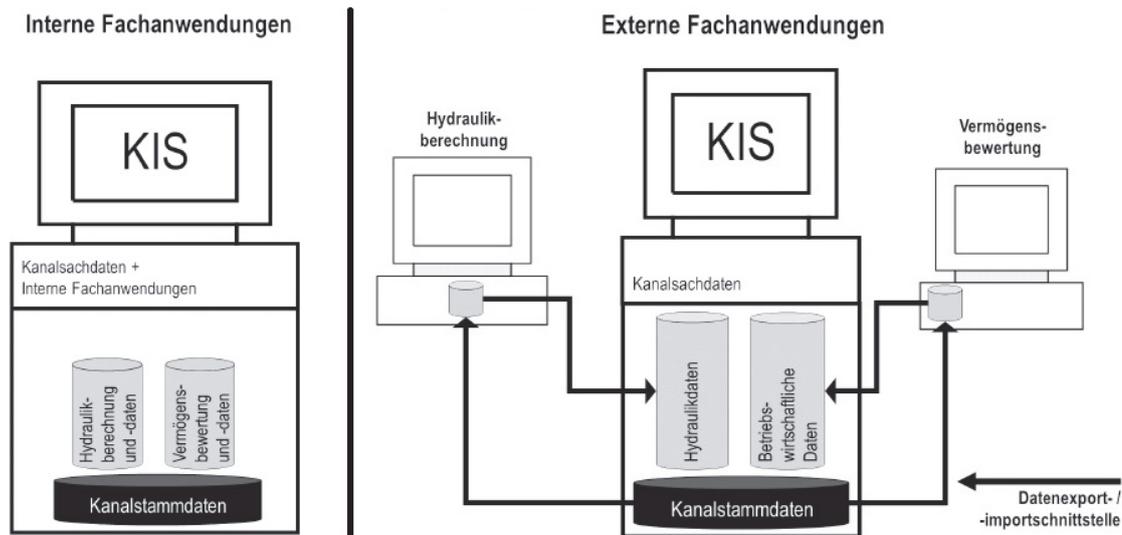
Abbildung 11: Fachanwendungen (Deutsche Vereinigung für Wasserwirtschaft, Abwasser und Abfall 2013, S. 20)

Diese Unzulänglichkeiten können mit entsprechenden Fachanwendungen beseitigt werden. Dabei werden diese Applikationen entweder in das KIS integriert oder mittels Schnittstellen angebunden (Abbildung 11).

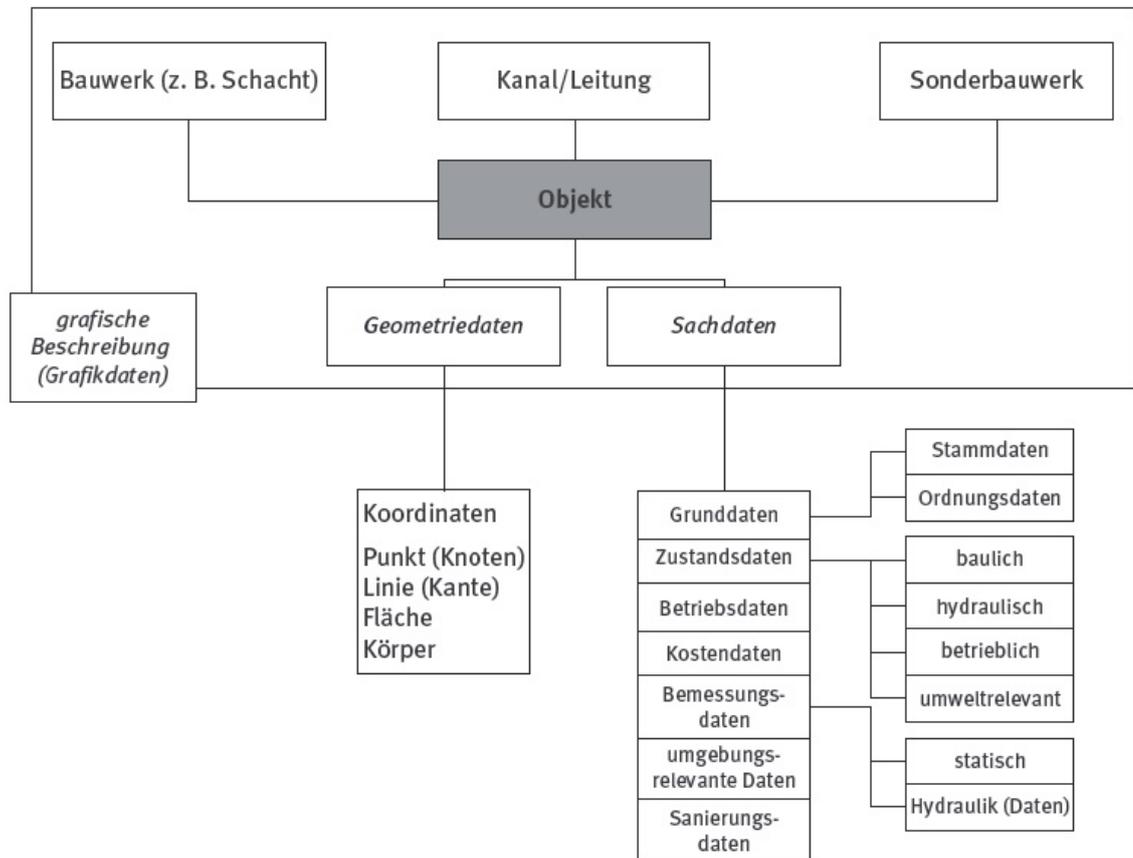
Abbildung 12: Objekte in Entwässerungssystemen (Deutsche Vereinigung für Wasserwirtschaft, Abwasser und Abfall 2013, S. 12)

Wie in Abbildung 12 zu sehen, kann ein Objekt in einem KIS ein Bauwerk (Schacht), ein Kanal (Haltung oder Leitung) oder ein Sonderbauwerk (Becken, Wehr, etc.) sein. Diese Objekte beinhalten sowohl Geometrie- als auch Sachdaten.

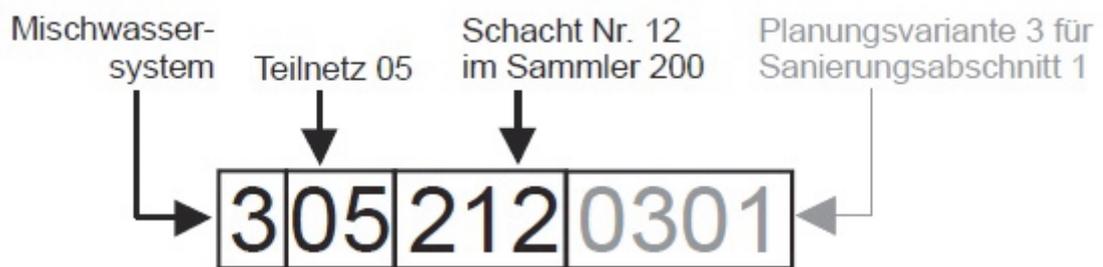
Abbildung 13: Ordnungssystem (Bundesministerium für Umwelt, Naturschutz, Bau und Reaktorsicherheit 2014, S. 58)

Jedes Objekt hat eine eindeutige Nummer aufzuweisen, damit eine klare Abgrenzung zu anderen Objekten möglich ist. Die Arbeitshilfen Abwasser schlagen hierfür ein entsprechendes Ordnungssystem vor (Abbildung 13): (Bundesministerium für Umwelt, Naturschutz, Bau und Reaktorsicherheit 2014)

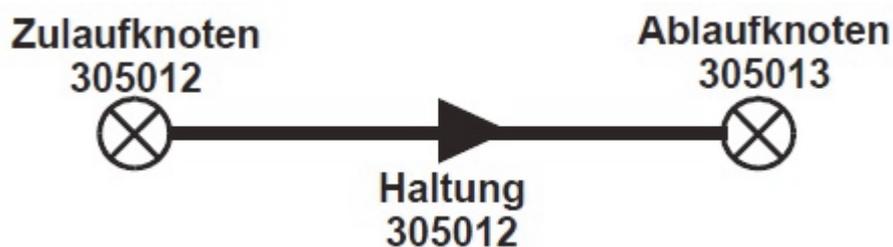
Abbildung 14: Beispiel Bezeichnung von Schächten und Haltungen (Bundesministerium für Umwelt, Naturschutz, Bau und Reaktorsicherheit 2014, S. 63)

Haltungen und Leitungen werden gemäß den Arbeitshilfen Abwasser wie der zulaufende (Von)-Schacht bezeichnet (Abbildung 14). Das Nummerierungs- bzw. Ordnungssystem ist so auszulegen, dass die Systematik eine Erweiterung (z. B. Einbau von Zwischenschächten) zulässt.

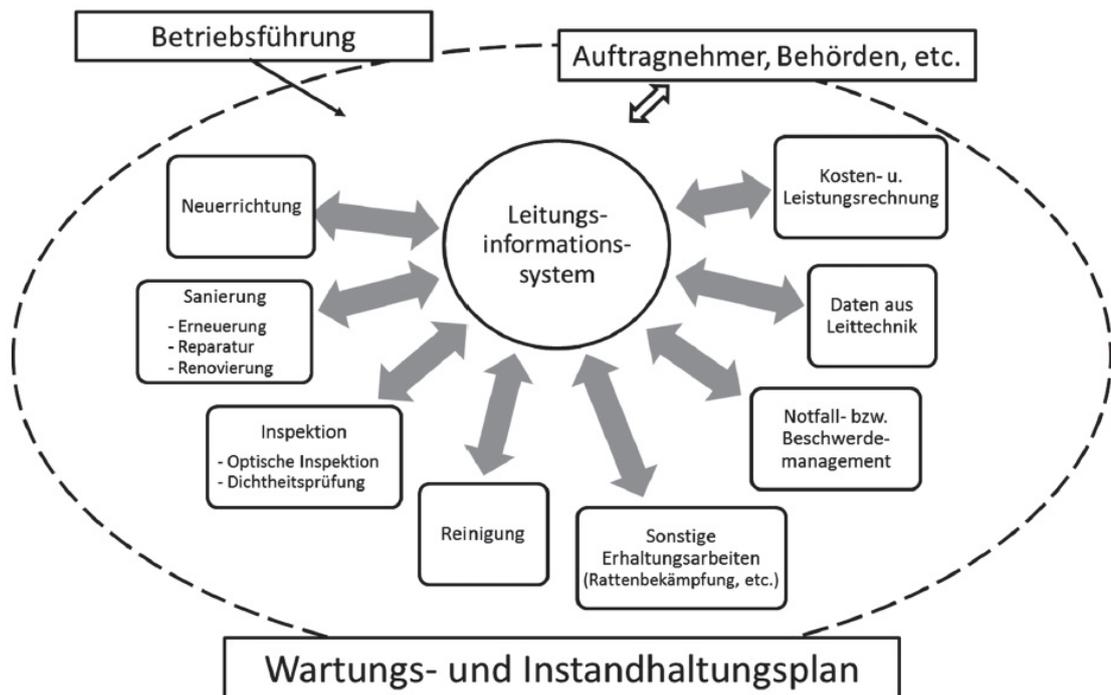
Abbildung 15: Wartungs- und Instandhaltungsplan (Hohenauer 2010, S. 13)

Zur Bewältigung dieser Aufgaben bedarf es eines umfangreichen Datenmanagements (Abbildung 15):

Zentrale Stelle ist das Leitungsinformationssystem (auch als Kanalinformationssystem bezeichnet). Je nach Anforderungs-Profil kann dieses mehr oder weniger komplex sein, es gilt daher verschiedene Gesichtspunkte bei der Wahl des Systems zu beachten (Tabelle 7): (Hohenauer 2010)

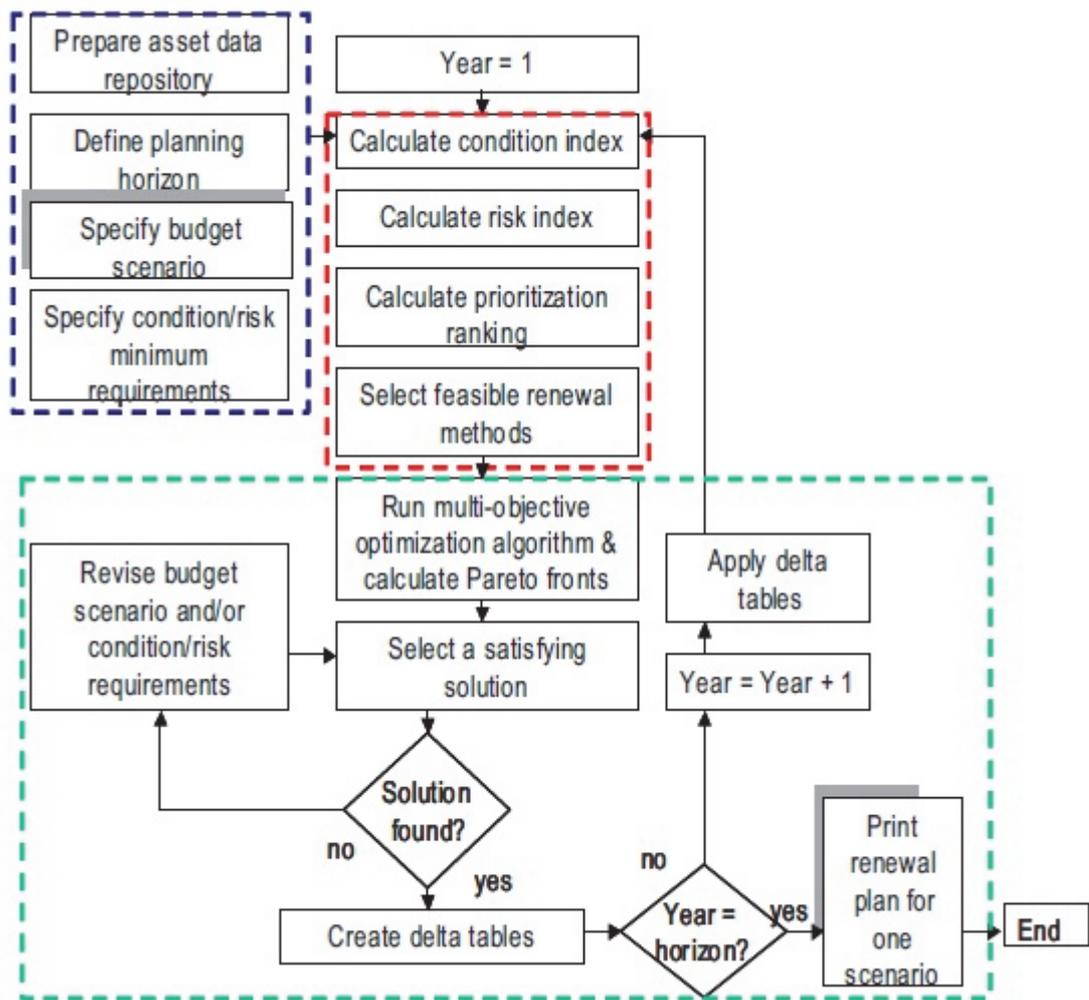
Abbildung 16: Flowchart Algorithmus zur Kanalerneuerung (Mahmoud R. Hal-fawy et al. 2008, S. 362)

Unter Berücksichtigung verschiedener Parameter (Abbildung 16), wie bauliche Zustandsklasse (condition index), Risiko-Index (risk index), Kosten verschiedener Sanierungsmethoden, etc. wird versucht, eine ganzheitliche Sanierungsstrategie zu erstellen. Die bautechnische Zustandsklasse (condition index) ermittelt sich aus vorhandenen TV-Inspektionen. In den USA ist die Klassifizierung des Water Research Center (WRC) gebräuchlich (Sewerage Rehabilitation Manual 2001), in Europa die Klassifizierung nach der EN 13508-2. (Bundesministerium für Umwelt, Naturschutz, Bau und Reaktorsicherheit 2014) Mittels dieser Informationen wird die ESL, die Exptected Service Life ermittelt, welche aussagt, ab

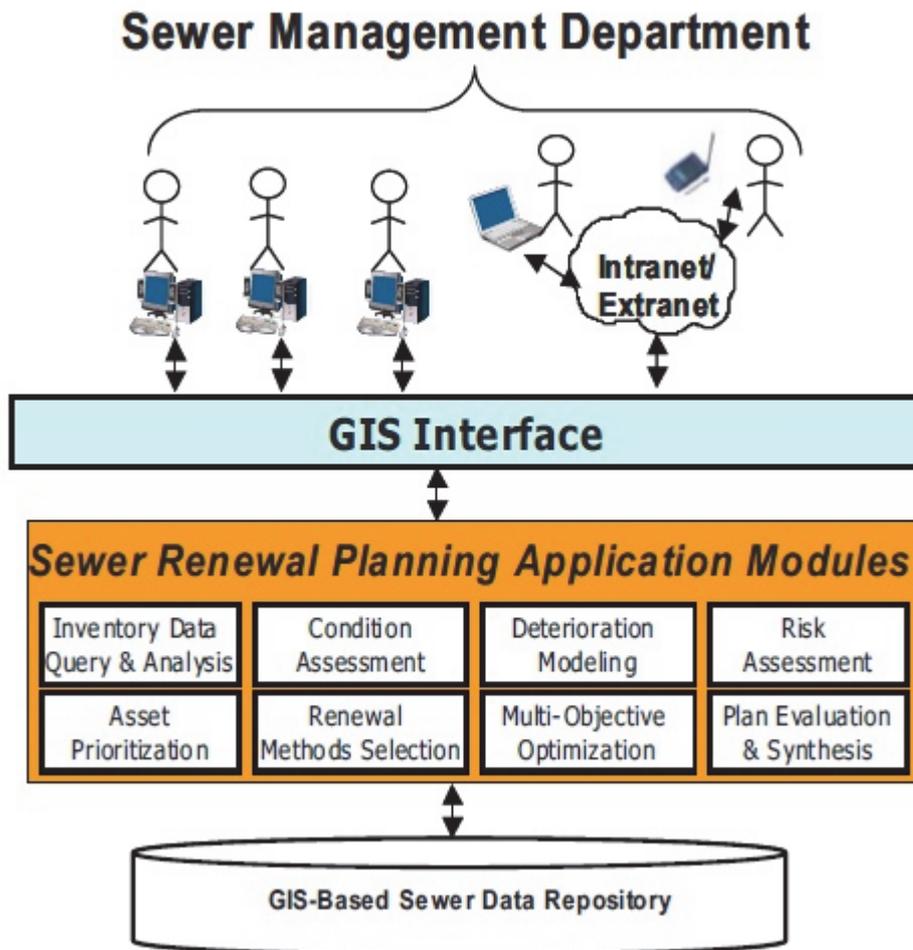
Abbildung 18: Architektur eines Decision Support Systems (DSS) (Mahmoud R. Halfawy et al. 2008, S. 367)

Ein geographisches Informationssystem bildet in diesem Decision Support System (DSS) sowohl das Fundament (die Datenstruktur) als auch das Ausgabeinstrument (Visualisierung).

Wie in Kapitel 3 schon besprochen, wird in Abbildung 18 nochmals deutlich aufgezeigt, welche Bedeutung ein geographisches Informationssystem mit seiner Datenstruktur bei der Entwicklung einer GIS-unterstützten integralen Strategie zum Werterhalt von Kanalanlagen (kleiner Kommunen) hat.

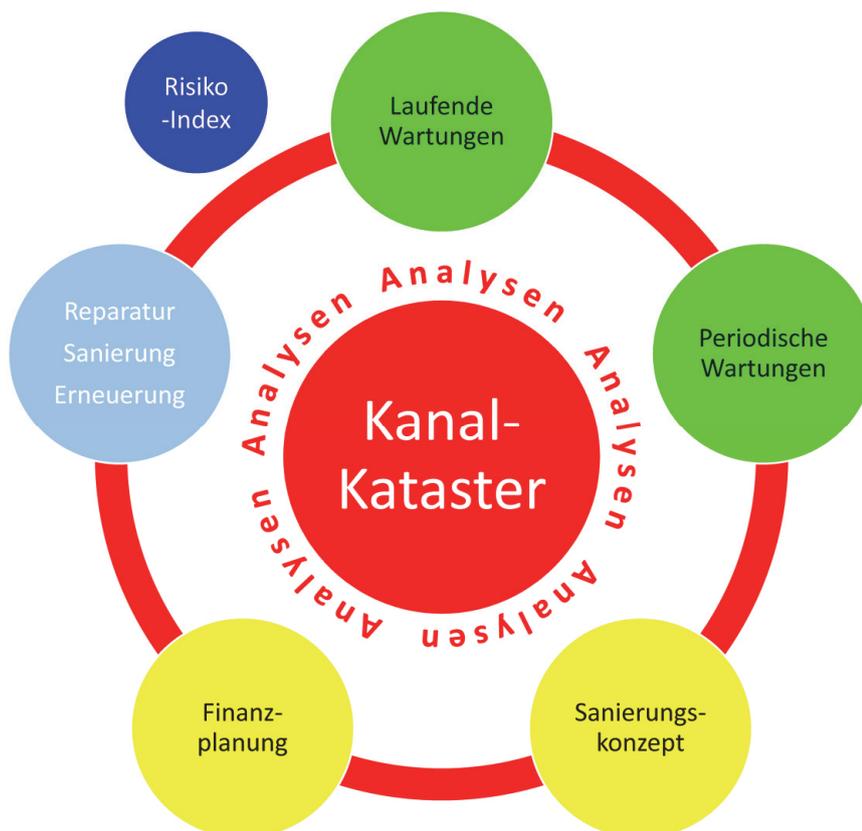
Abbildung 19: Wartungs- und Instandhaltungsplan nach RL22 Eigene Fassung (Ertl und Kainz 2015, S. 12)

Um die in der Einleitung beschriebenen Teilziele zu erreichen, werden in Anlehnung an das ÖWAV-Regelblatt 22 folgende Schwerpunkte gesetzt (Abbildung 19):

Der Bereich „Reparatur, Sanierung und Erneuerung“ gehört zu einem Wartungskreislauf, würde aber inhaltlich den Rahmen dieser Arbeit sprengen. Hier wird auf entsprechende Fachliteratur verwiesen, wie zum Beispiel auf das Werk „Instandhaltung von Kanalisationen“ von Stein und Niederehe. (Stein und Niederehe 1992) Ein Risiko-Index ist im Regelblatt 22 nicht vorgesehen und muss auch nicht ein Bestandteil eines Wartungskreislaufes sein. Da er jedoch eine bedeutende und wertvolle Kennzahl in dieser Strategie darstellt, soll er dennoch berücksichtigt werden. Die Analysen der Daten betreffen sämtliche Bereiche eines Katasters und sind für den Erfolg der Strategie maßgebend, daher sind sie auch hier im Gegensatz zum Originalschema des Regelblattes 22 explizit dargestellt.

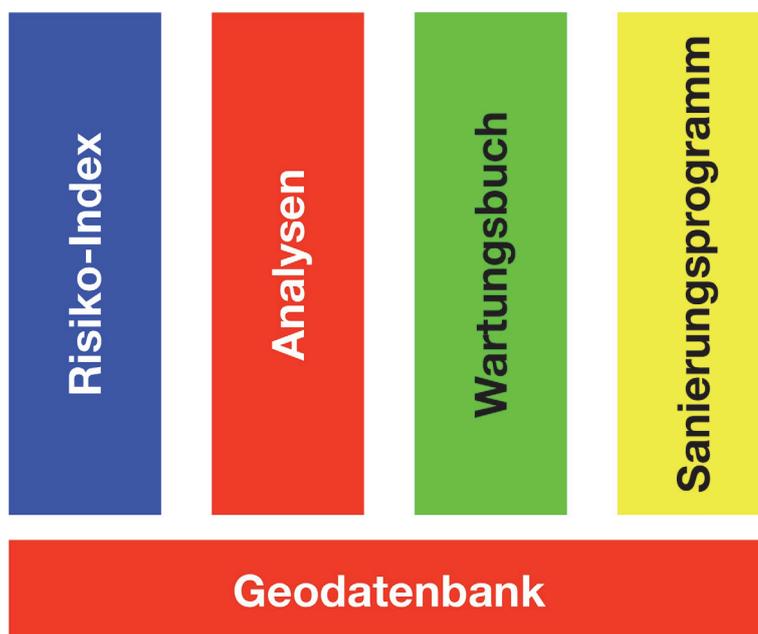
Abbildung 20: Konzeptioneller Aufbau

Unter Berücksichtigung der inhaltlichen Schwerpunkte und der angewendeten Techniken wurde ein Software-Konzept erstellt, welches sich in verschiedene Bereiche gliedert, um den technischen Anforderungen gerecht zu werden (Abbildung 20):

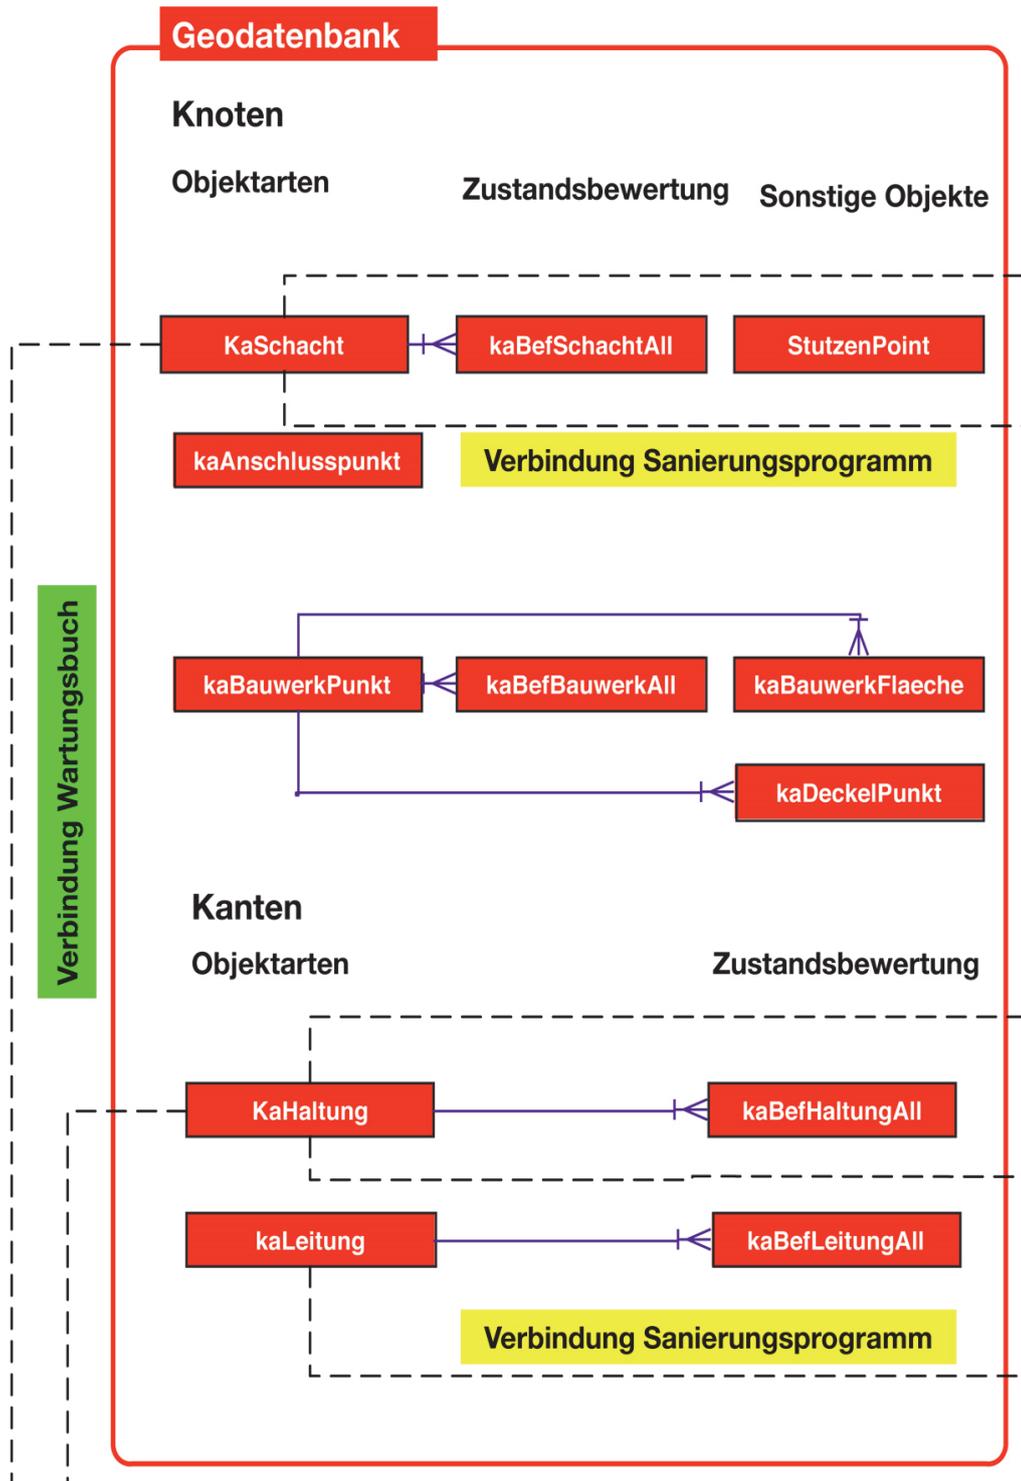
Abbildung 21: Schema Geodatenbank

Unter Berücksichtigung all dieser Kriterien wird für die Geodatenbank des Kanal-katasters folgendes Schema erstellt (Abbildung 21):

Um die Leistung der Geodatenbank zu steigern, wurden verschiedene Attributfelder mit Indizes versehen:

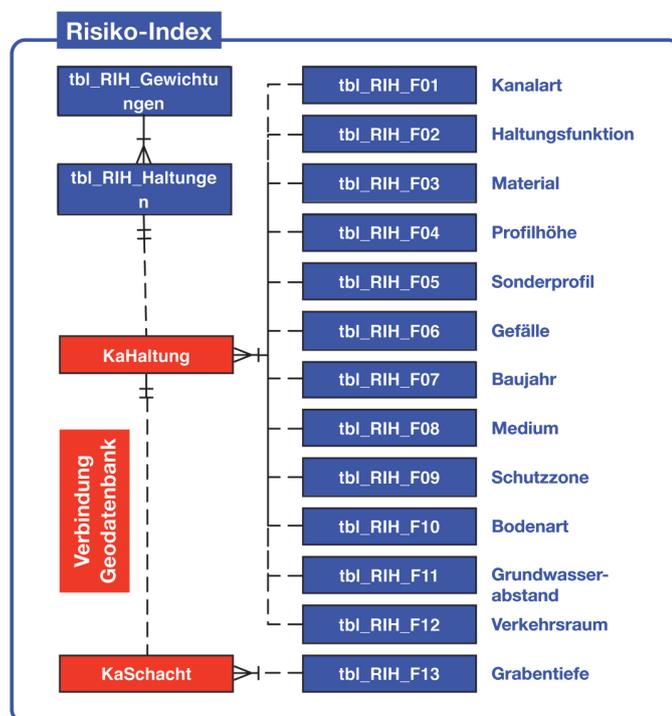
Abbildung 22: Schema Risiko-Index

Es wird bei dreizehn Kriterien (siehe Abbildung 22) jeweils ein Risiko-Faktor (F) zwischen Eins (geringes Risiko) und Fünf (hohes Risiko) definiert. Bei der Wahl der Kriterien wurde zunächst versucht, sich an jene von Halfawy, Dridi und Baker (Mahmoud R. Halfawy et al. 2008) zu halten. Diese Werte sind aber Großteils im Schema der Arbeitshilfen Abwasser nicht vorgesehen. Daher wurde eine eigene Auswahl an Kriterien unter Berücksichtigung beider Quellen erstellt:

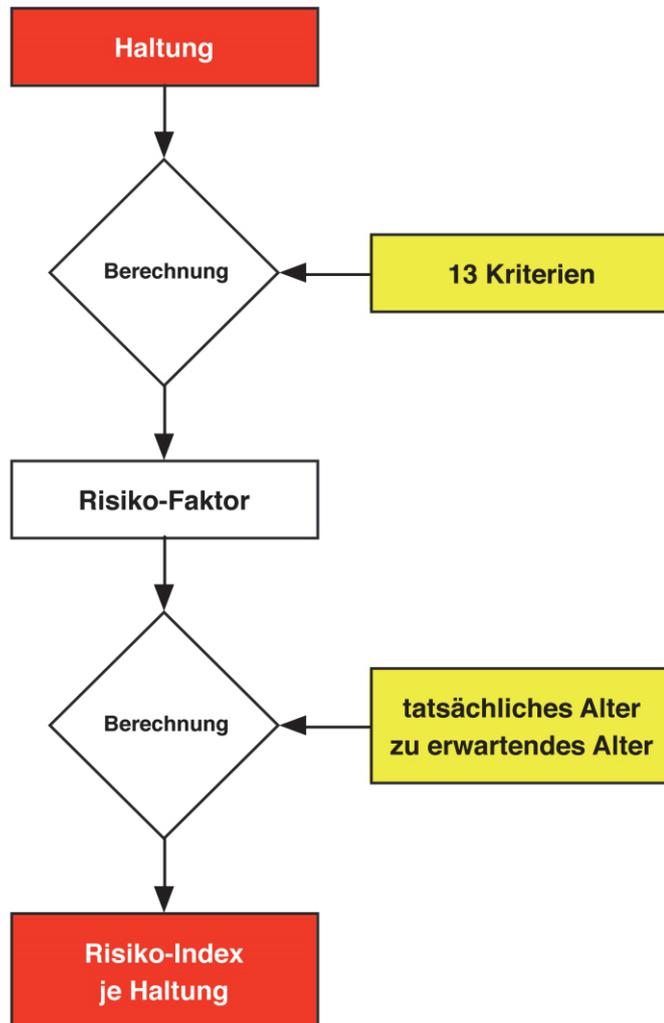
Abbildung 24: Ablauf Berechnung Risiko-Index

Schema Ermittlung Risiko-Index

Sämtliche in Abbildung 24 dargestellten Berechnungen erfolgen innerhalb der Datenbank mittels SQL-Anweisungen in VBA-Prozeduren. Der abgebildete Ablaufprozess kann vereinfacht in folgende Schritte aufgeteilt werden:

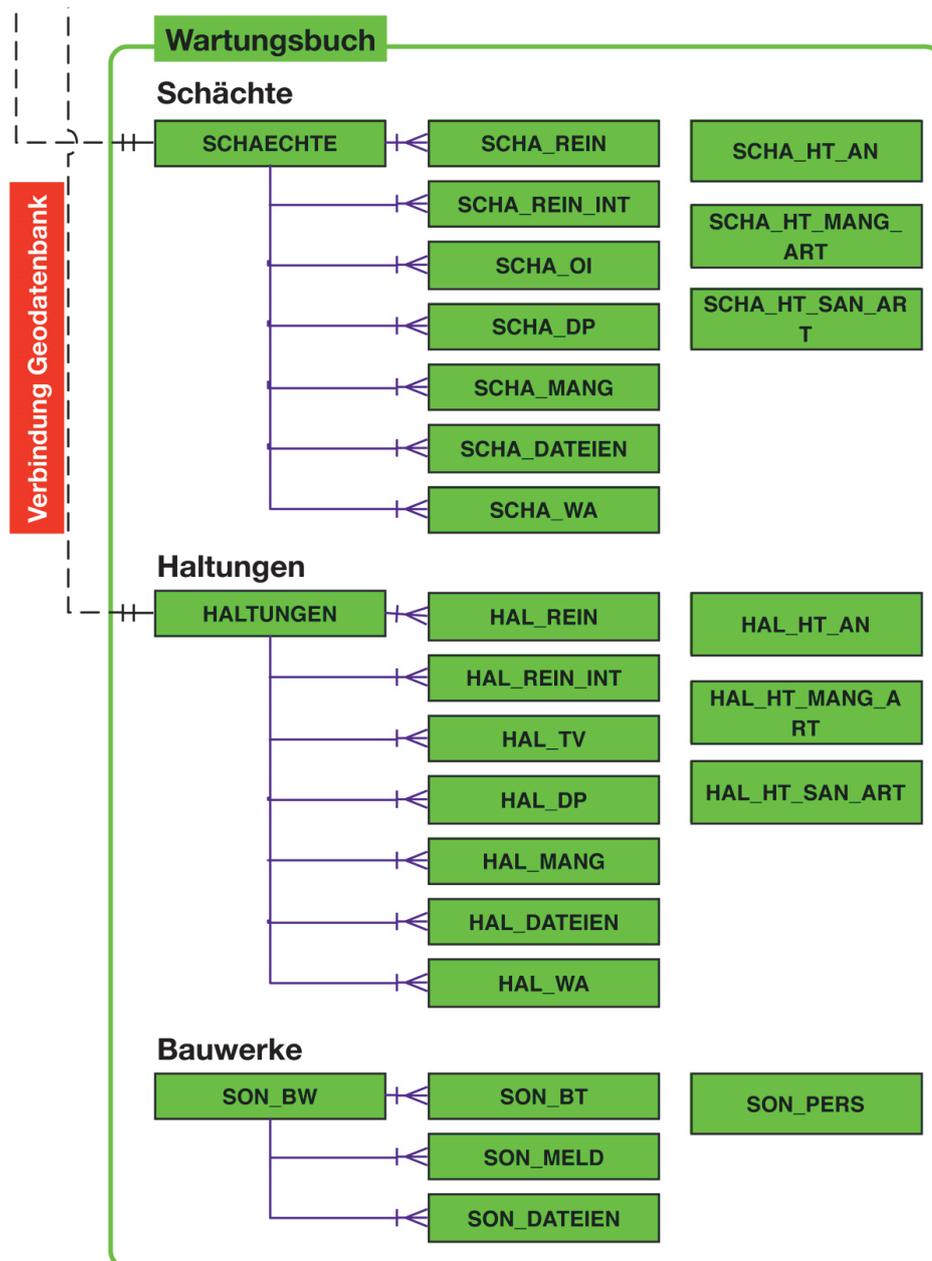
Abbildung 25: Schema Wartungsbuch

Zwecks strukturierter Speicherung der Informationen wurde ein entsprechendes Datenbank-Schema konzipiert (Abbildung 25):

Um das Einspielen von etwaigen Programm-Updates ohne Zugriff auf Kundendaten zu ermöglichen, wurde eine Aufteilung in Programmteile durchgeführt:

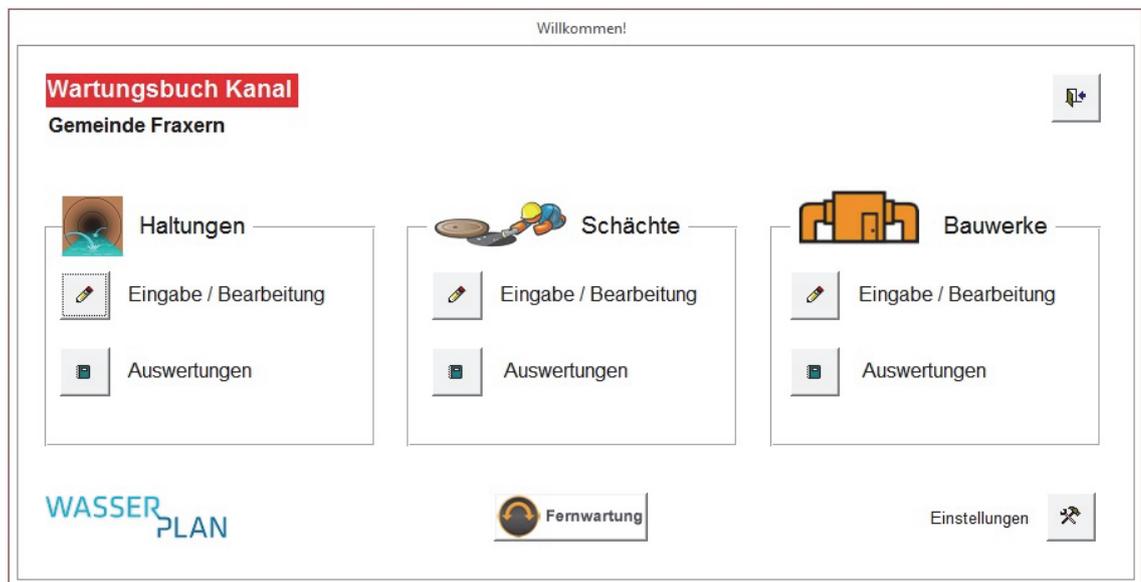
Abbildung 26: Wartungsbuch Kanal - Hauptmenü

Das Wartungsbuch ist in die drei Bereiche Haltungen, Schächte und Bauwerke aufgeteilt (Abbildung 26):

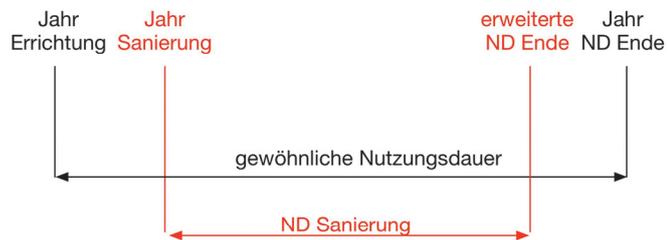
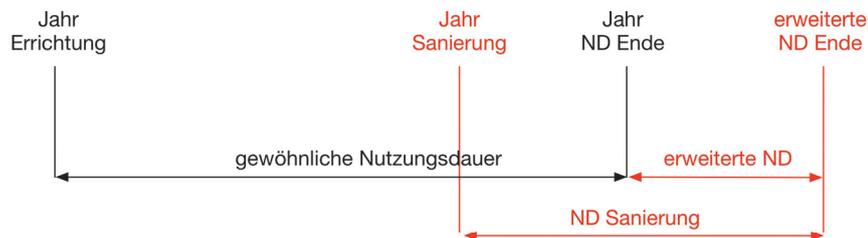
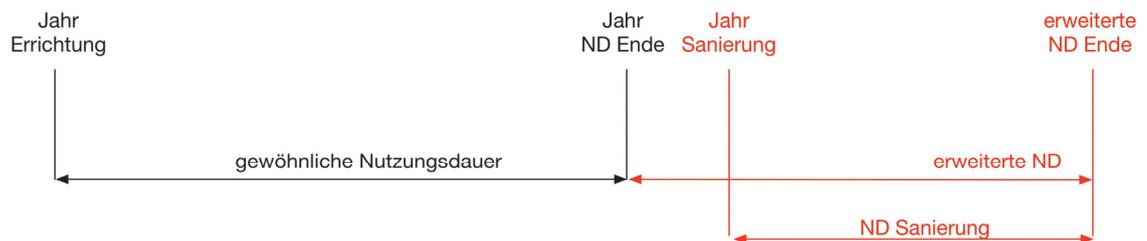
Abbildung 27: Nutzungsdauer

Für die Berechnung des Substanzwertes ist die Nutzungsdauer eine maßgebende Kennzahl. Wie in Kapitel 1.2 beschrieben, wird diese durch das verwendete Rohr- bzw. Schachtmaterial bestimmt. Damit bereits durchgeführte Reparaturen oder Maßnahmen ebenfalls Berücksichtigung finden, wurde folgendes Konzept in die Sanierungsstrategie integriert (Abbildung 27):

Neuberechnung Nutzungsdauer (ND)

Werden mehrere Sanierungen bzw. Reparaturen durchgeführt, ist das Jahr der letzten ausschlaggebend. Die zu erwartende Verlängerung der Nutzungsdauer wird in Anlehnung an die gewöhnliche Nutzungsdauer durch das verwendete Rohr- bzw. Schachtmaterial bestimmt.

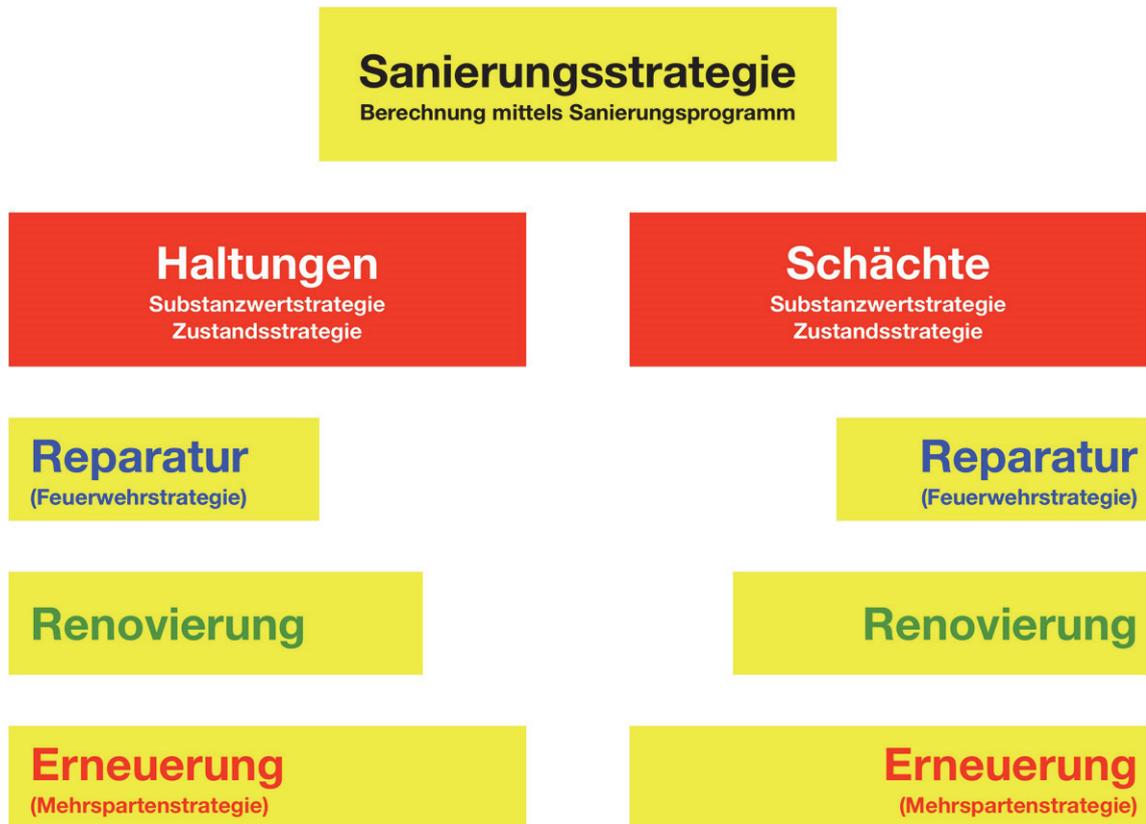
Abbildung 28: Schema Sanierungsstrategie

Unter Berücksichtigung dieser Aspekte wurde folgende Sanierungsstrategie für kleine Kommunen entwickelt (Abbildung 28):

Die Einteilung nach Reparatur, Renovierung und Erneuerung ist sehr zweckmäßig, da sie klar die erforderlichen Maßnahmen definieren:

- Reparatur: Punktuelle Schäden werden repariert.
- Renovierung: Gesamte Haltung bzw. Schacht wird saniert.
- Erneuerung: Haltung bzw. Schacht wird neu gebaut.

Grundlagen bilden die Substanzwert- und die Zustandsstrategie. Aus den Objektdateien wird der Substanzwert ermittelt, welcher ausschlaggebend für die Erneuerung ist. Aus den Betriebsdaten werden vor Ort mittels der Schadensaufnahme (Zustandsbewertung) Informationen gewonnen, welche eine Einteilung in Reparatur und Renovierung ermöglichen.

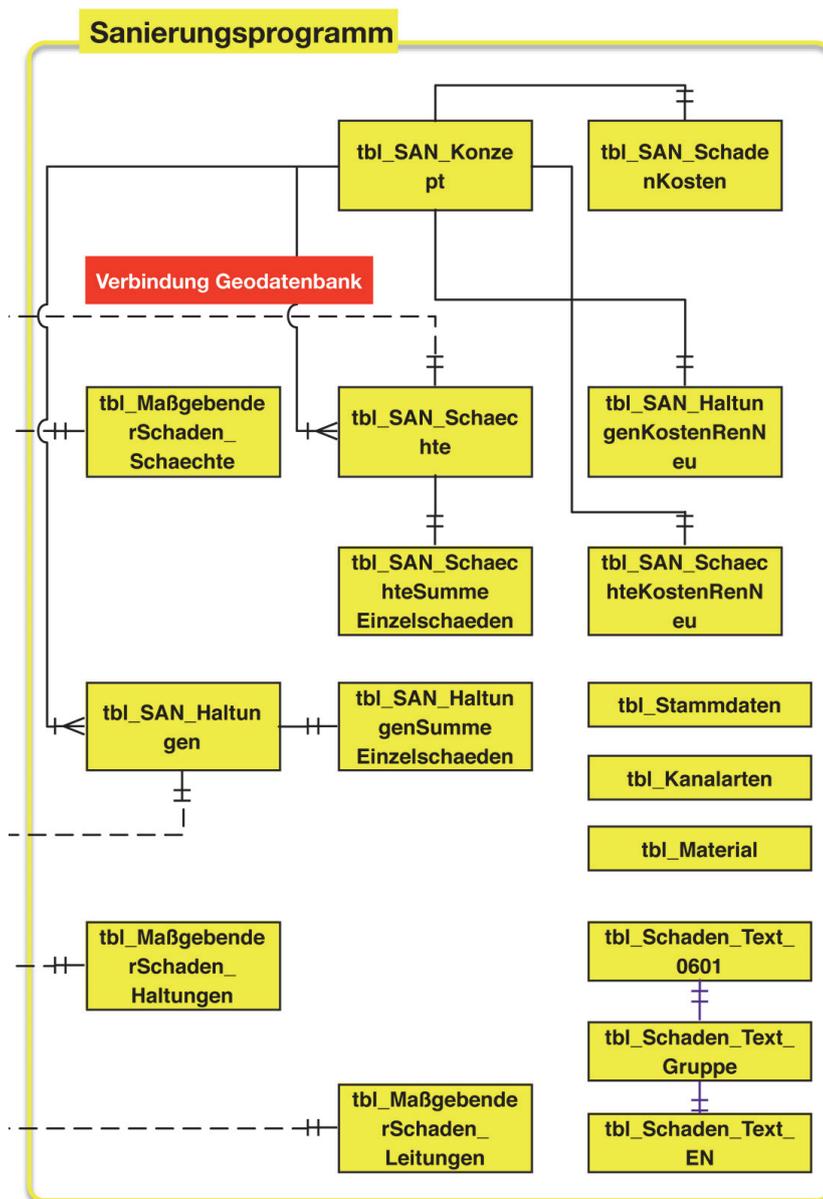
Abbildung 29: Schema Sanierungsprogramm

Das Datenbank-Schema in Abbildung 29 ist gemäß dem Sanierungskonzept in Haltungen und Schächte aufgeteilt. Aus der zugrundeliegenden Geodatenbank werden alle benötigten Objekt- und Betriebsdaten übernommen. Mehrere Tabellen beinhalten Beschreibungen der Kanalarten, Materialien und Schadenstexte entsprechen den Vorgaben der Arbeitshilfen Abwasser.

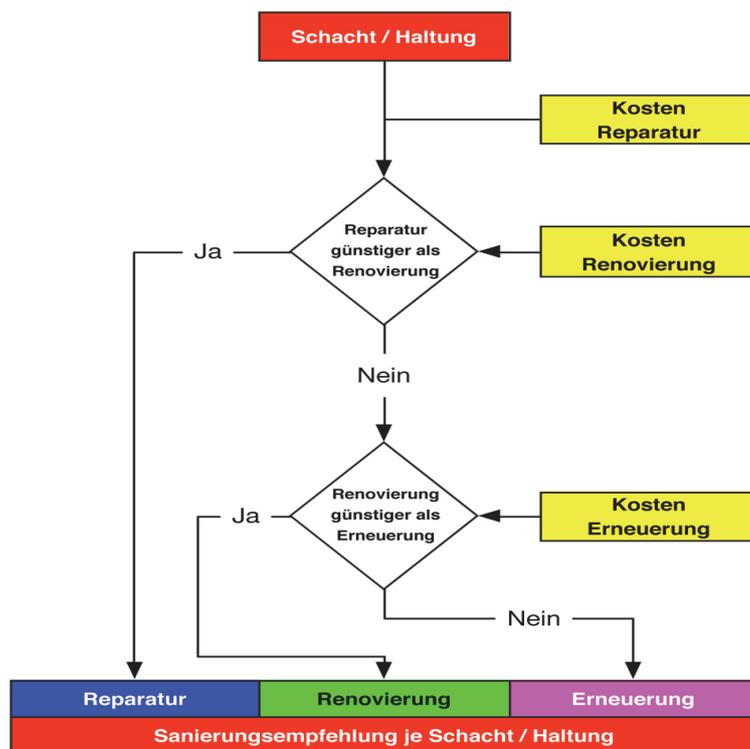
Abbildung 30: Ablauf Sanierungsempfehlung

Zentraler Bestandteil der Sanierungsplanung ist die Berechnung der Kosten für Reparatur, Renovierung und Erneuerung auf Grundlage der Objekt- und Betriebsdaten (Abbildung 30). Dabei erfolgt dies getrennt nach Haltungen und Schächten. Außerdem ist die Möglichkeit vorhanden, verschiedene Varianten mit unterschiedlichen Preisansätzen zu erstellen. Dies ist besonders im Hinblick auf langfristige Planungen, bei denen die Preisentwicklung eine große Rolle spielt, interessant.

Schema
Ermittlung Sanierungsempfehlung

Es folgt der detaillierte Ablauf zur Ermittlung der Sanierungsempfehlung:

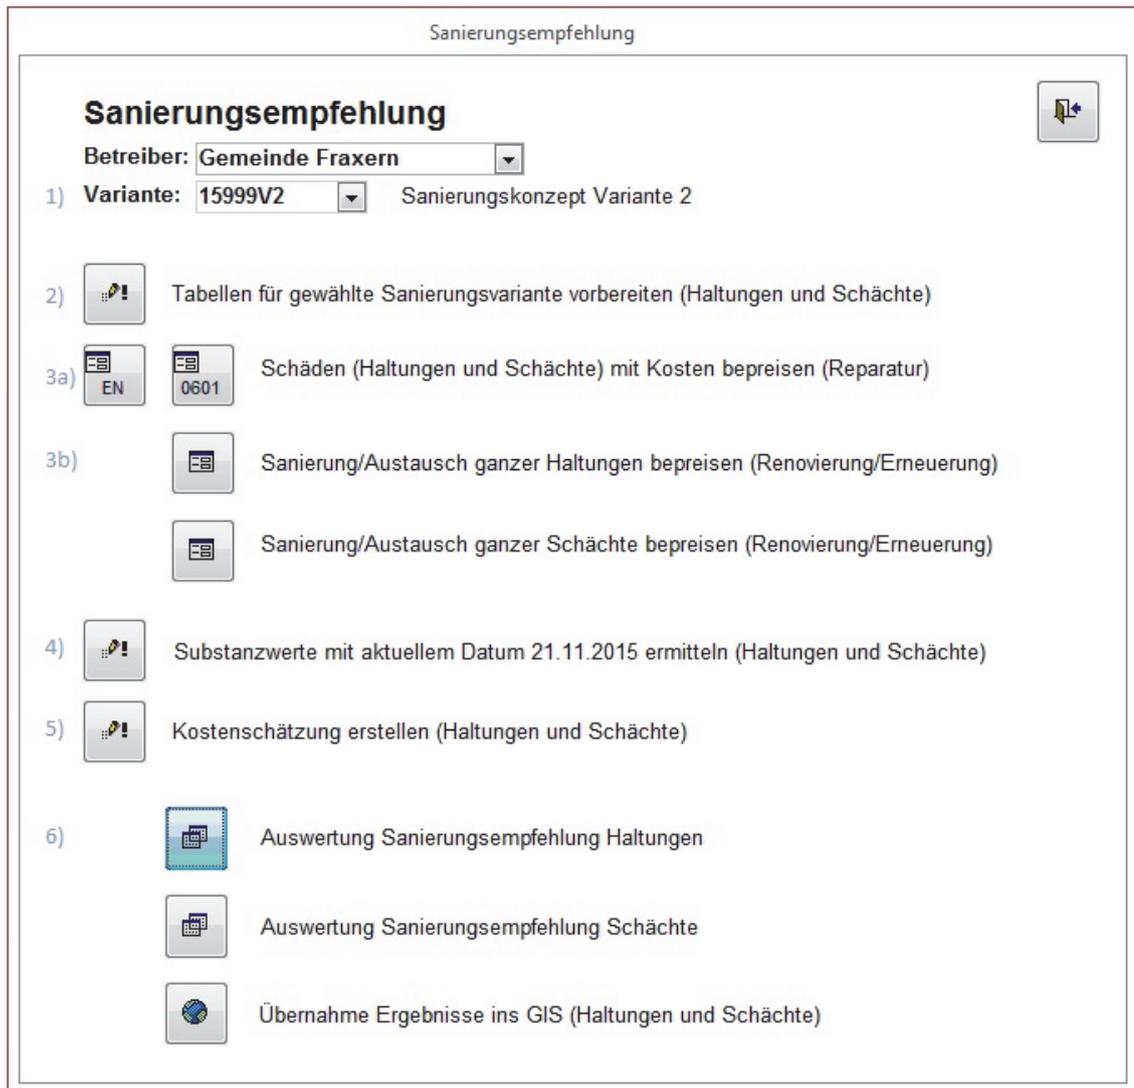
Abbildung 31: Sanierungskonzept Hauptmenü

Für den Anwender wurde eine übersichtliche Bearbeitungsmöglichkeit geschaffen (Abbildung 31):

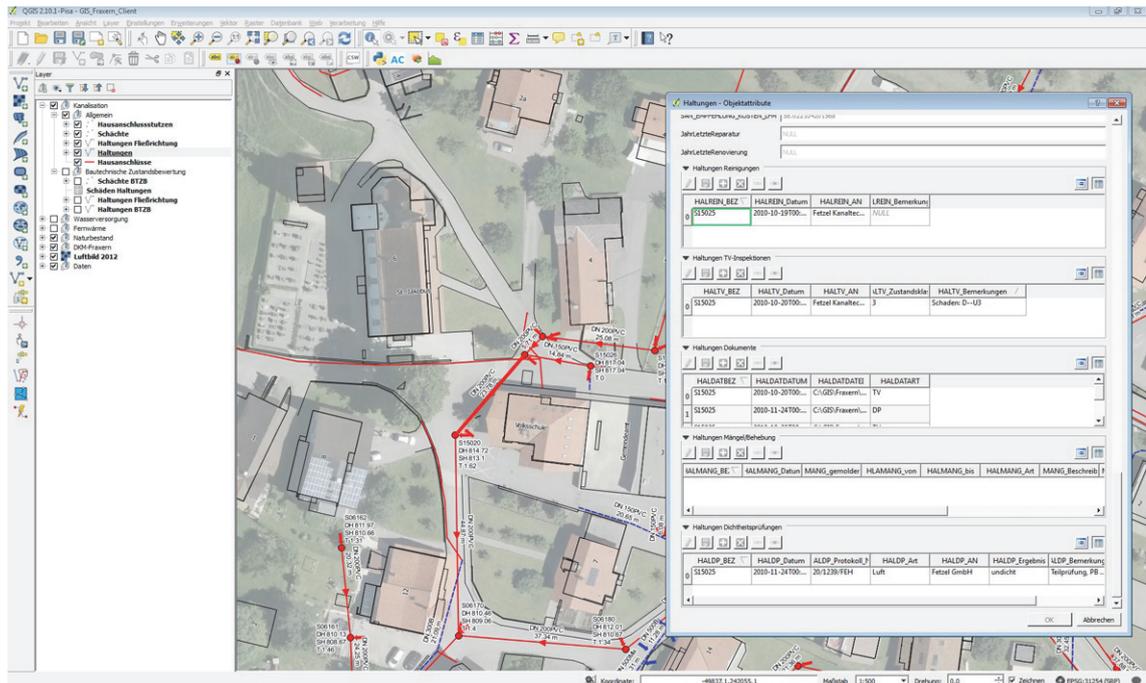
Abbildung 34: QGIS Desktop mit Wartungsbuch-Anbindung

Wie bereits in 6.2.1 erwähnt, ist im QGIS ein Zugriff auf das Wartungsbuch und dessen Dokumentenverwaltung möglich (Abbildung 34):

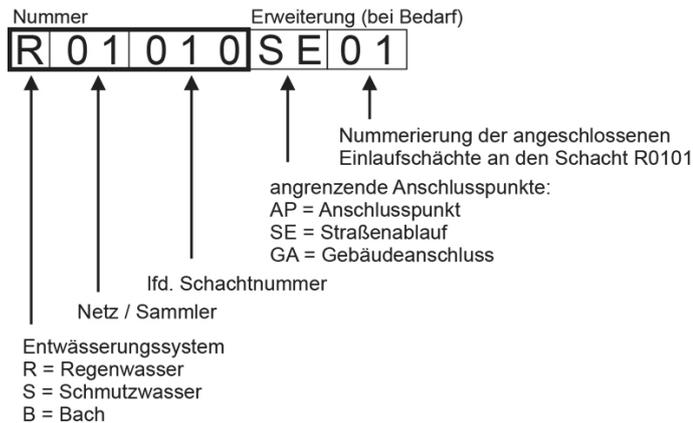
Abbildung 35: Ordnungssystem für Fraxern

Beim Ordnungssystem der Haltungen und Schächte wird jenes der Arbeitshilfen Abwasser angewandt, jedoch mit der Ausnahme, dass zwecks einfacherer Lesbarkeit das Entwässerungssystem mit Buchstaben gekennzeichnet wird (Abbildung 35):
