Master Thesis

„Entwicklung einer GIS-unterstützten integralen Strategie zum Werterhalt von Kanalanlagen kleiner Kommunen“

Enrico Mahl

Teilnehmer-Kennzahl 1321298, UNIGIS MSc Jahrgang 2014

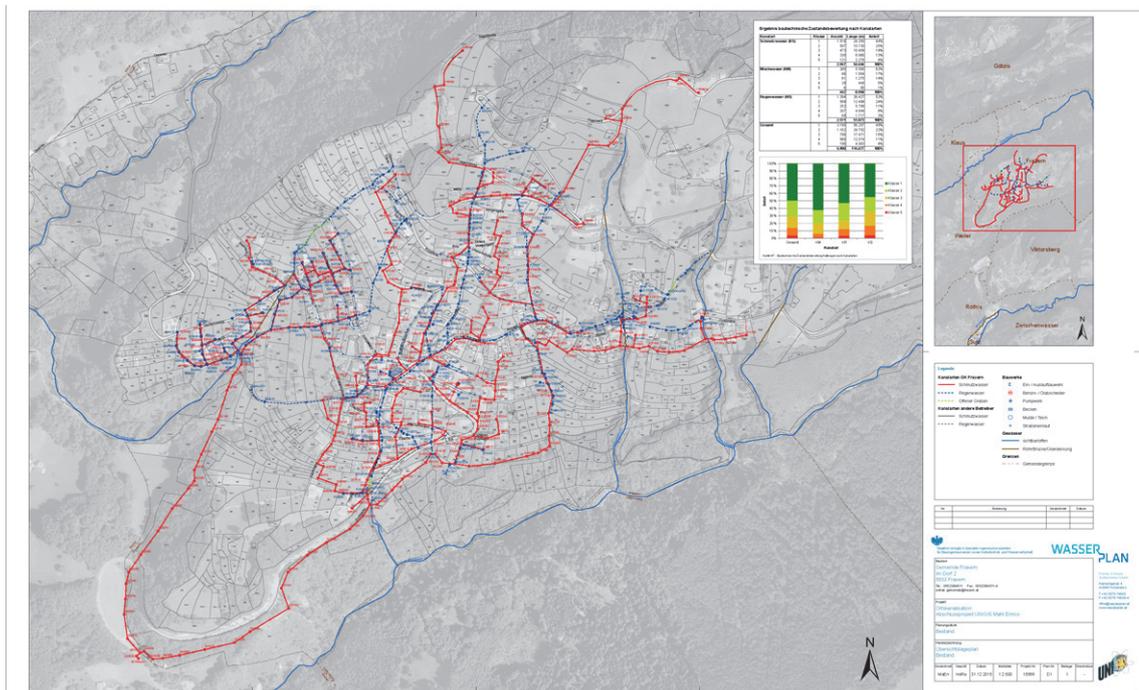
Abbildung 37: Übersichtslageplan Gemeinde Fraxern M 1:2500 Ergebnisse Fraxern

Muster Übersichtslageplan Bestand im Format 970mm x 594 mm

Auf der linken Seite des Planes in Abbildung 37 befindet sich der Übersichtslageplan im Maßstab M 1:2 500. Rechts Oben gibt es einen Übersichtsplan im Maßstab 1:20 000, welcher rot eingekreist die Lage des linken Ausschnittes zeigt. Darunter sind die Legende und der Plankopf zu finden. Im rechten oberen Drittel sind auch statistische Werte, passend zum jeweils planlich dargestellten Thema, angeführt. Diese Synergie von GIS und Statistik bietet in dieser Form einen maximalen Informationsgehalt.

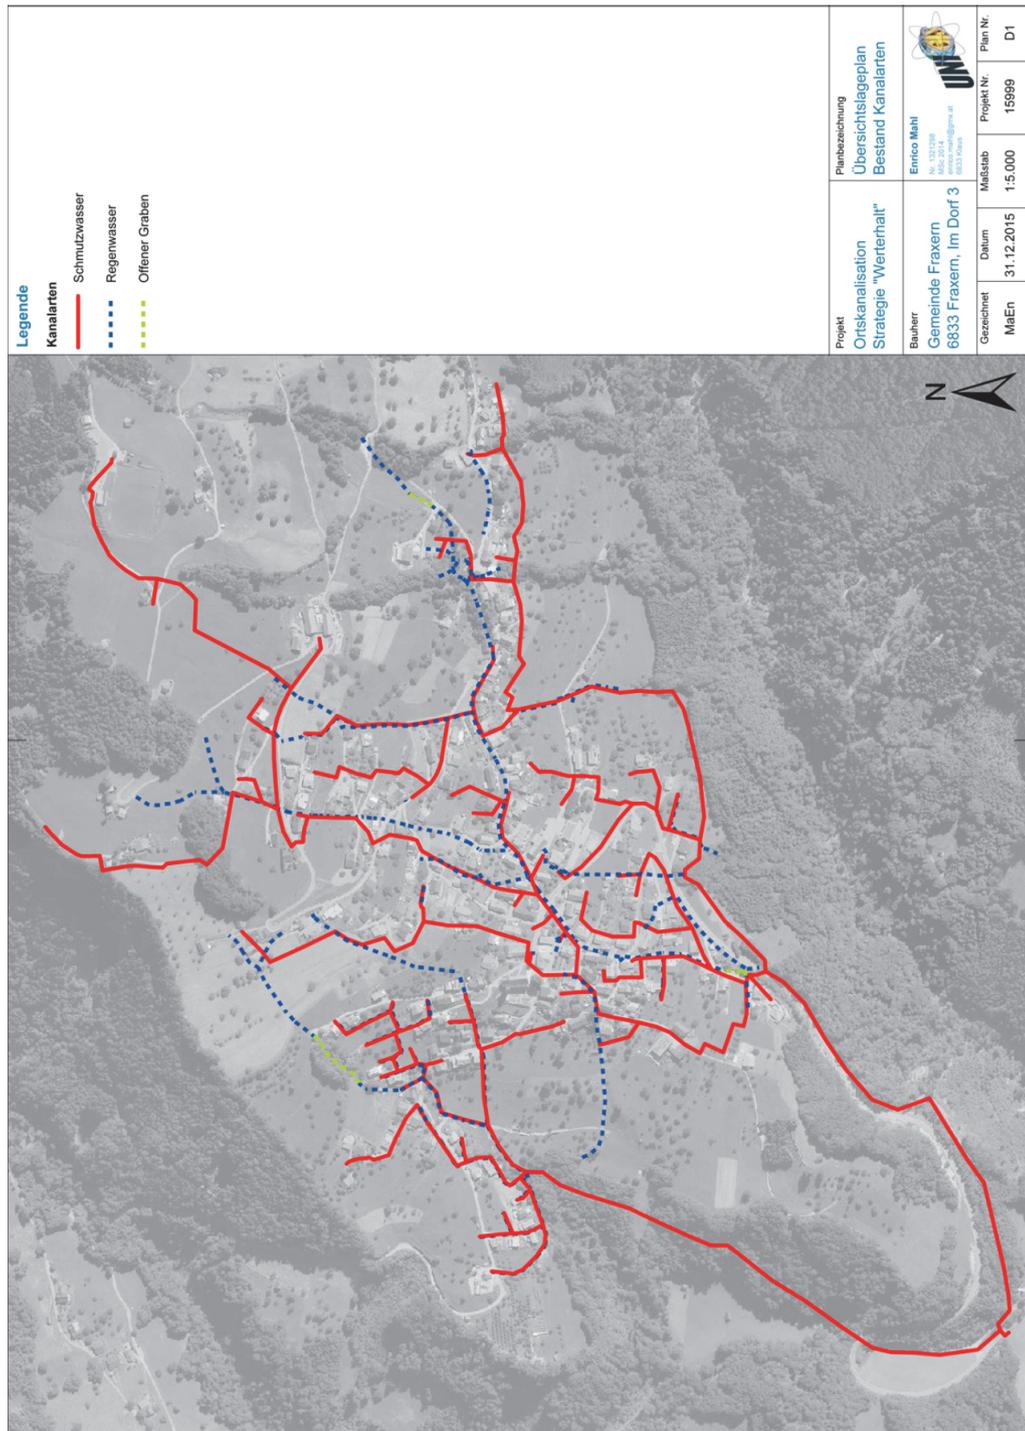
Abbildung 38: D1 Bestand Kanalarten Haltungen und Schächte

Auswertung der Ortskanalisation nach dem Entwässerungssystem:

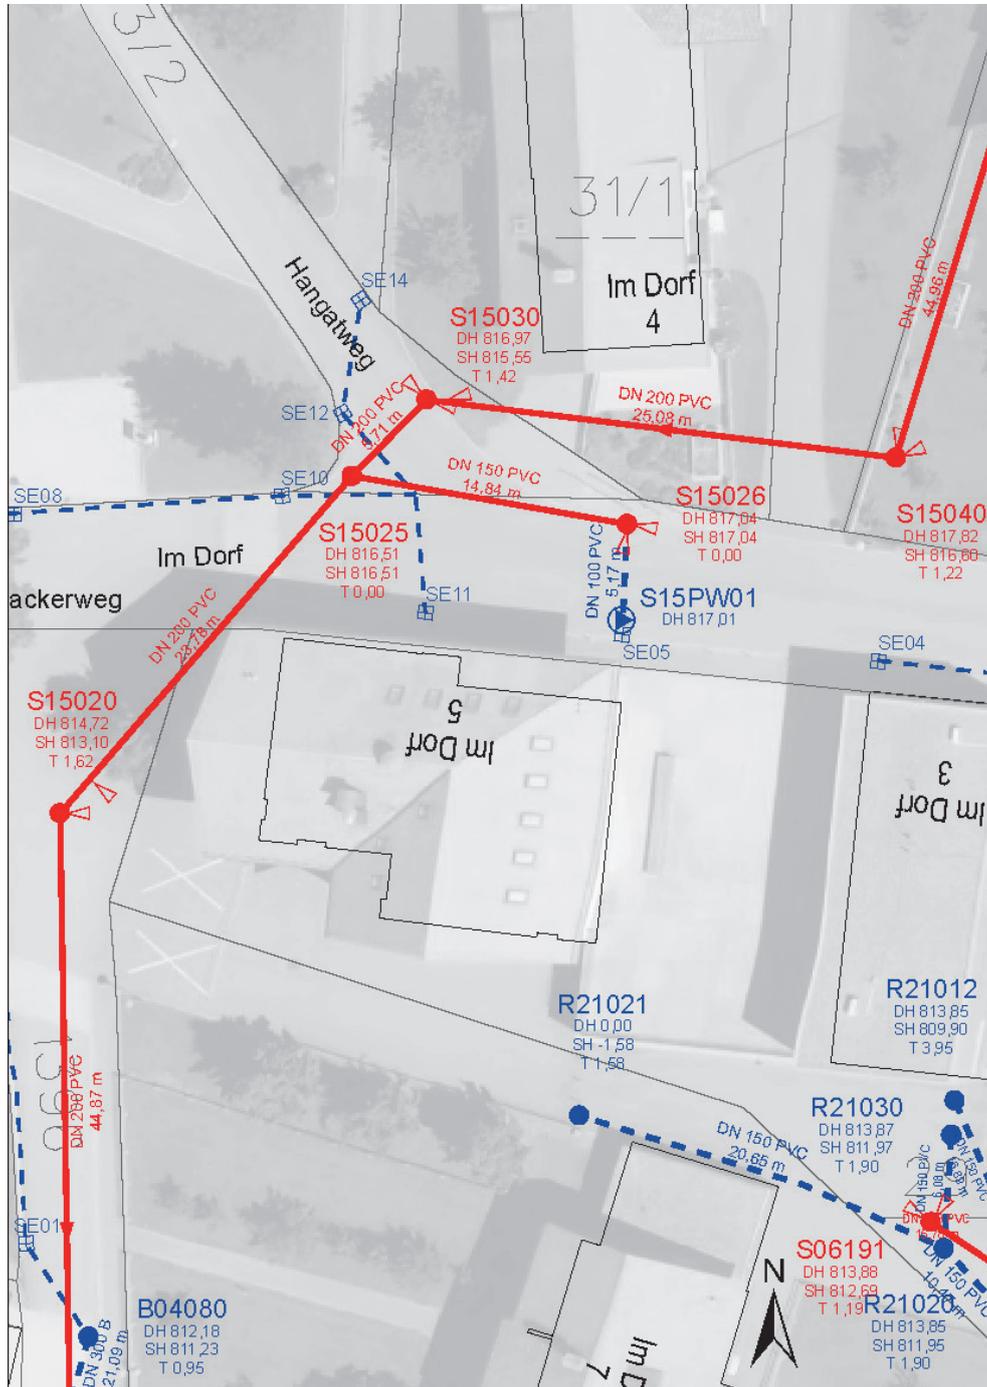
Abbildung 39: Muster Ausschnitt Mappenblätter Bestand M 1:1000

Muster Mappenblatt Bestand nach Kanalart

Detaillierte und übersichtliche Darstellung der Ortskanalisation. Relevante Objektdaten werden ebenfalls ausgewiesen:

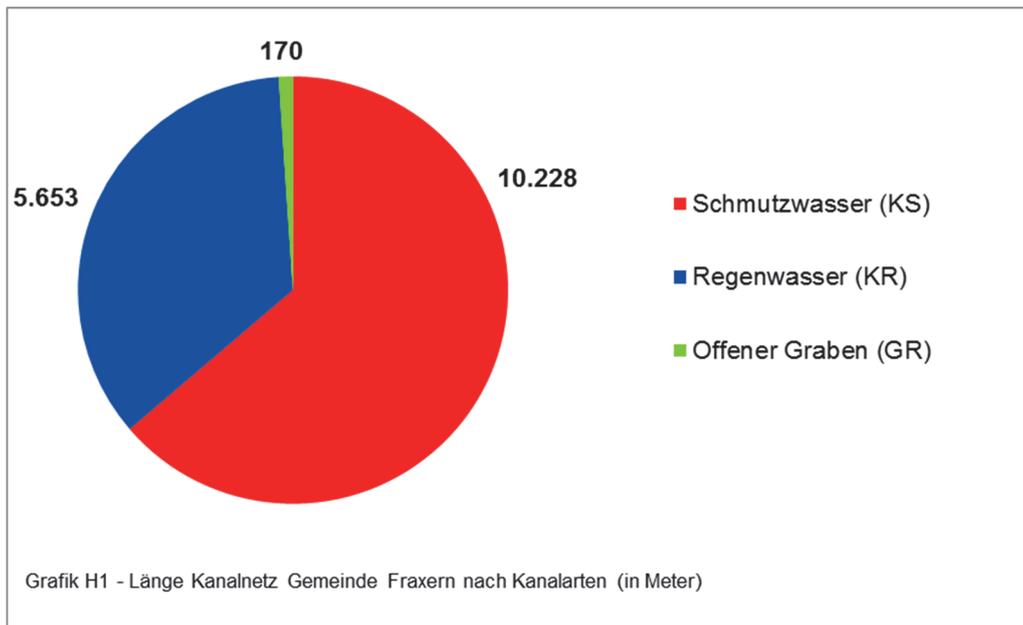
Haltungslänge nach Kanalarten (in Meter)

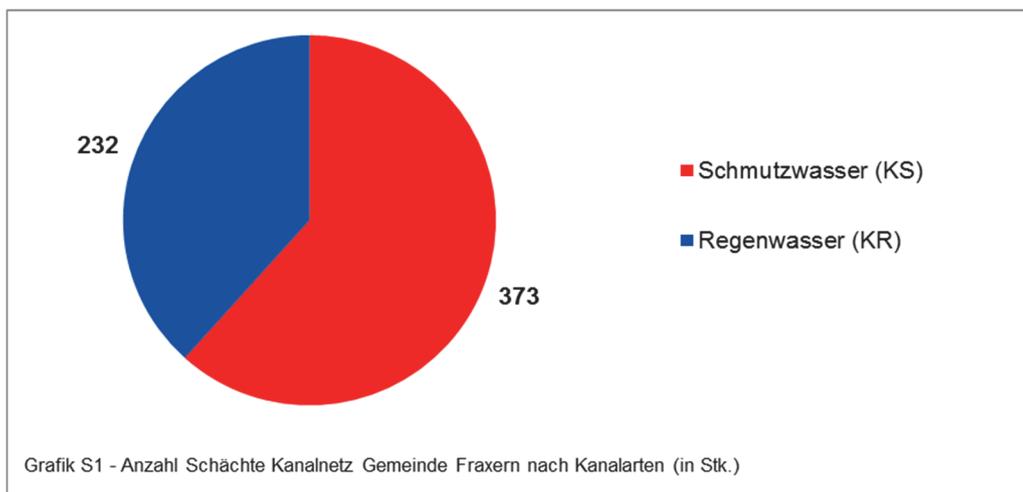
Anzahl Schächte nach Kanalarten (in Stk.)

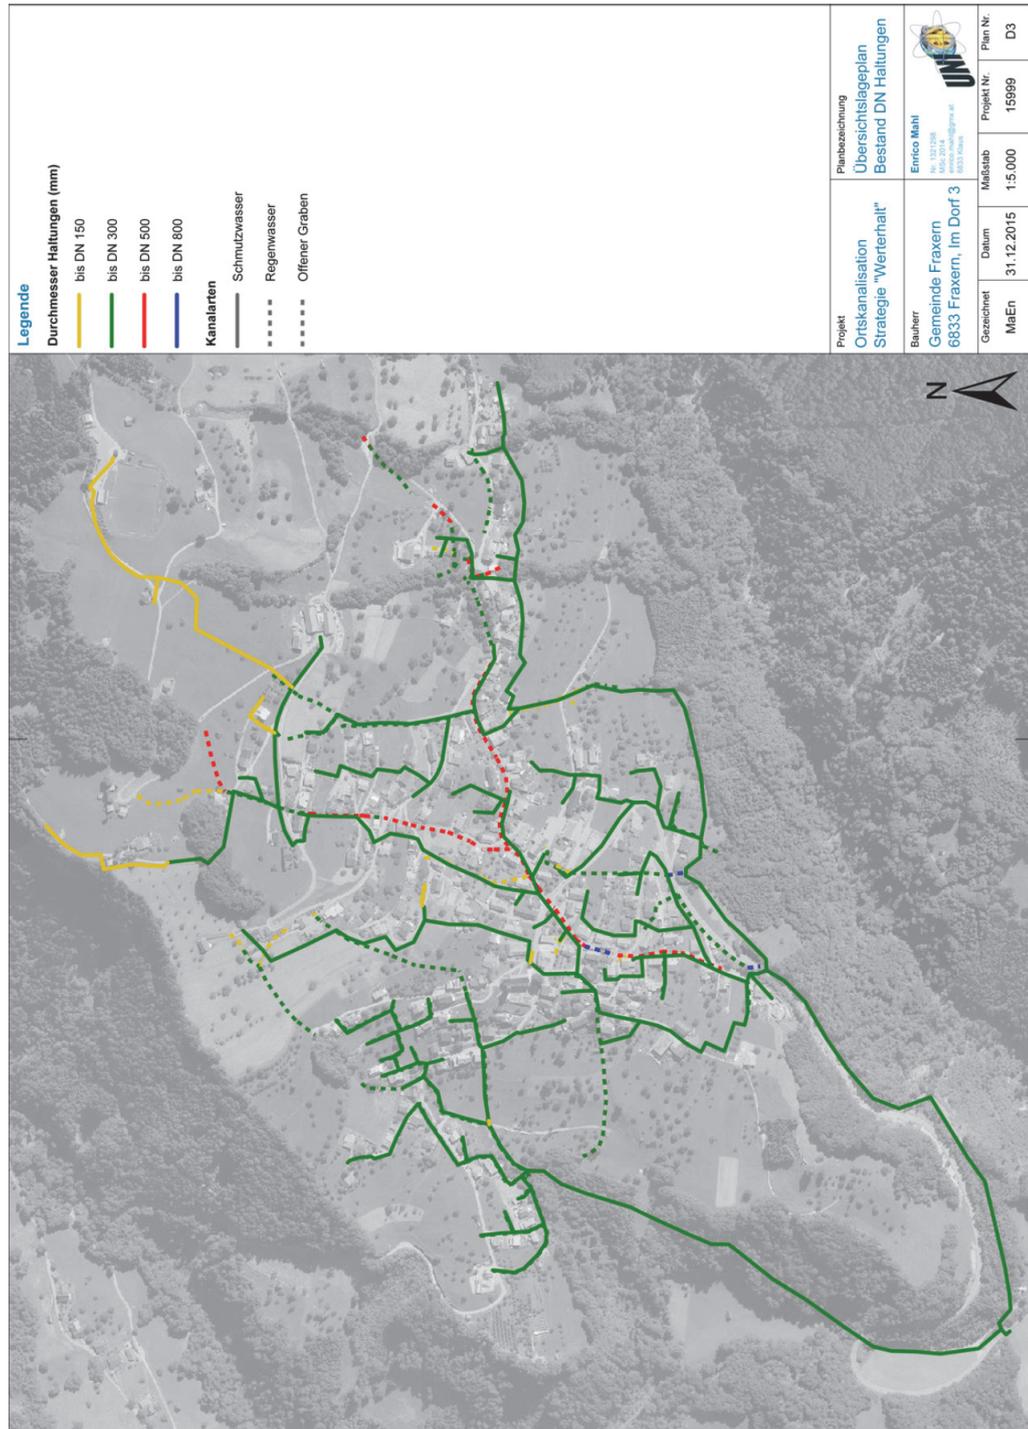
Abbildung 40: D2 Bestand Durchmesser Haltungen

Auswertung der Ortskanalisation nach dem Rohrdurchmesser, bei Rechteck- oder Sonderprofilen ist es die Profilbreite:

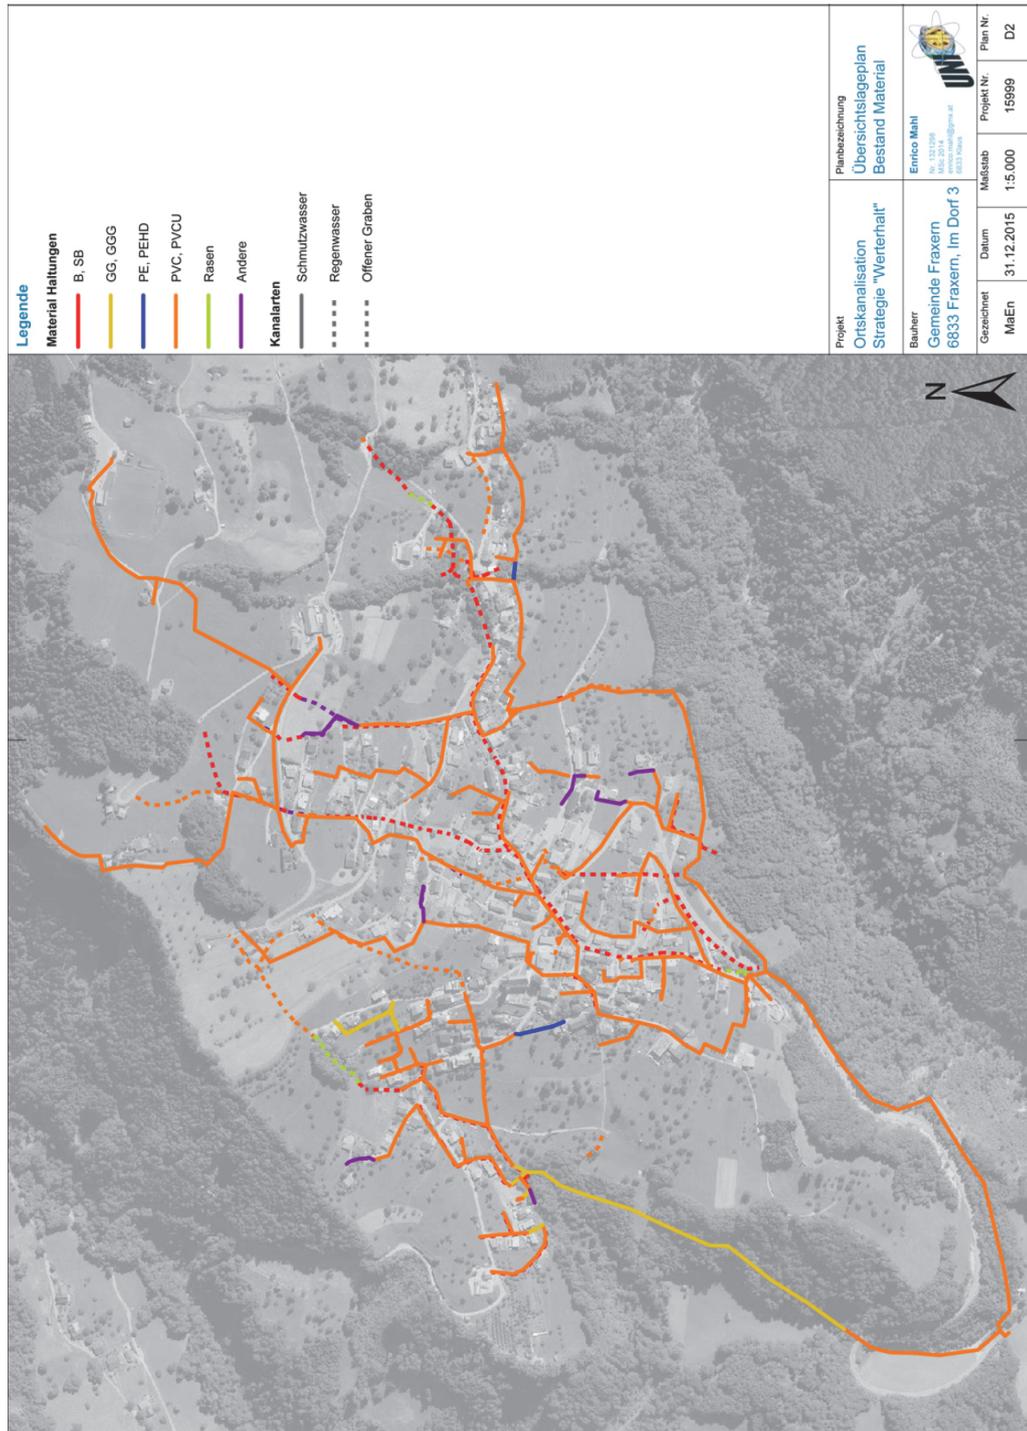
Abbildung 41: D3 Bestand Rohrmaterial Haltungen

Auswertung der Ortskanalisation nach dem Rohrmaterial der Haltungen:

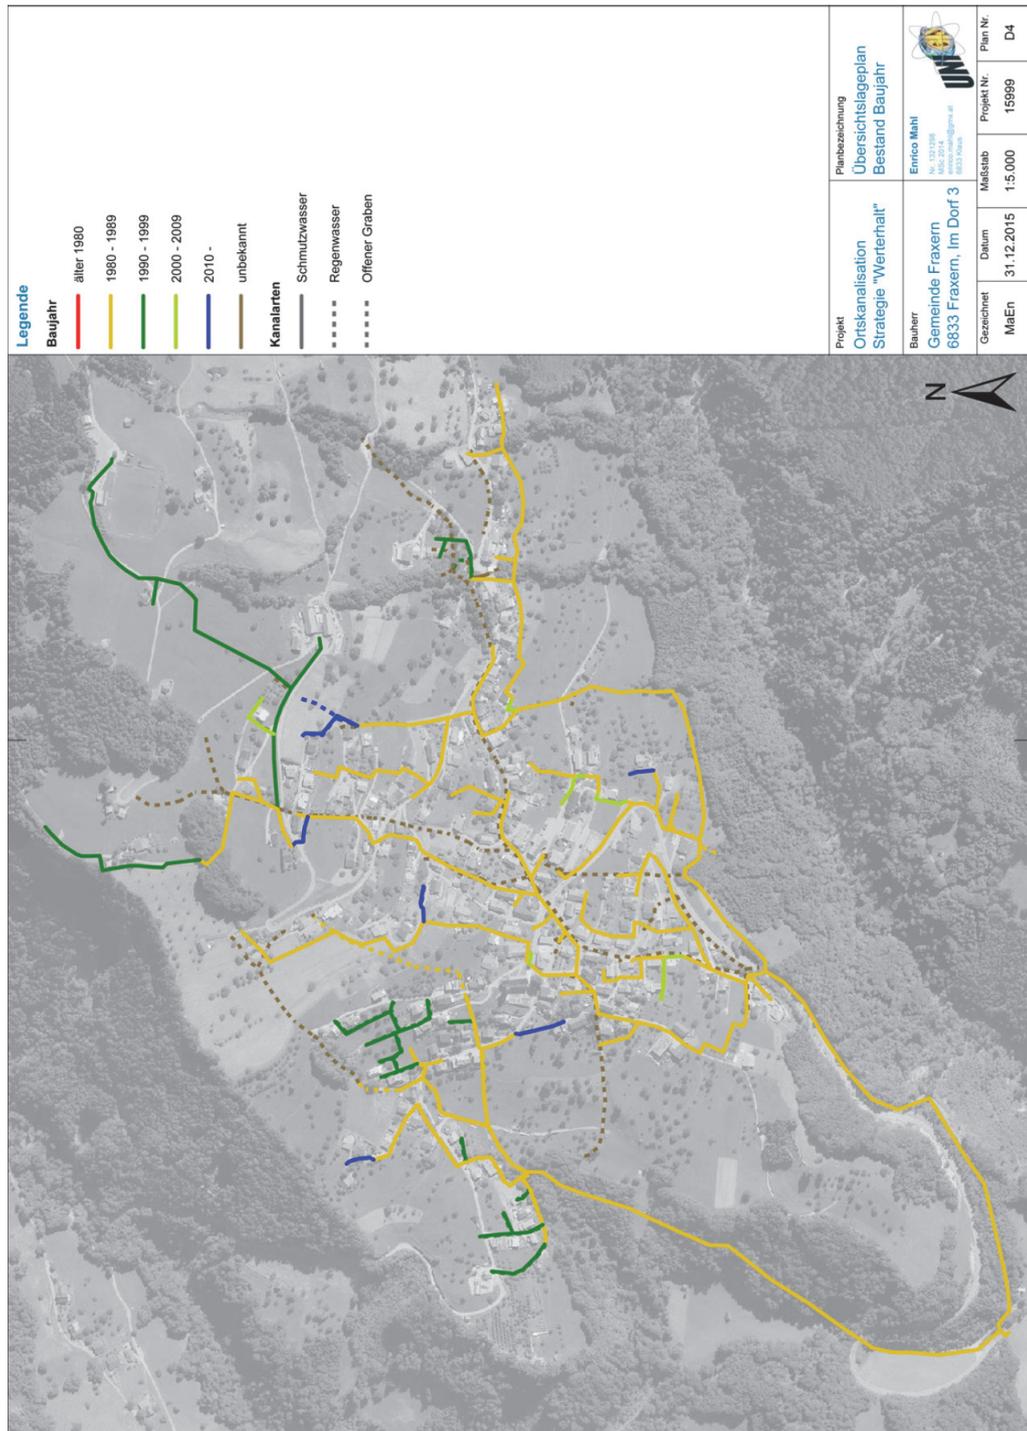
Abbildung 42: D4 Bestand Baujahr Haltungen

Auswertung der Ortskanalisation nach dem Baujahr der Haltungen:

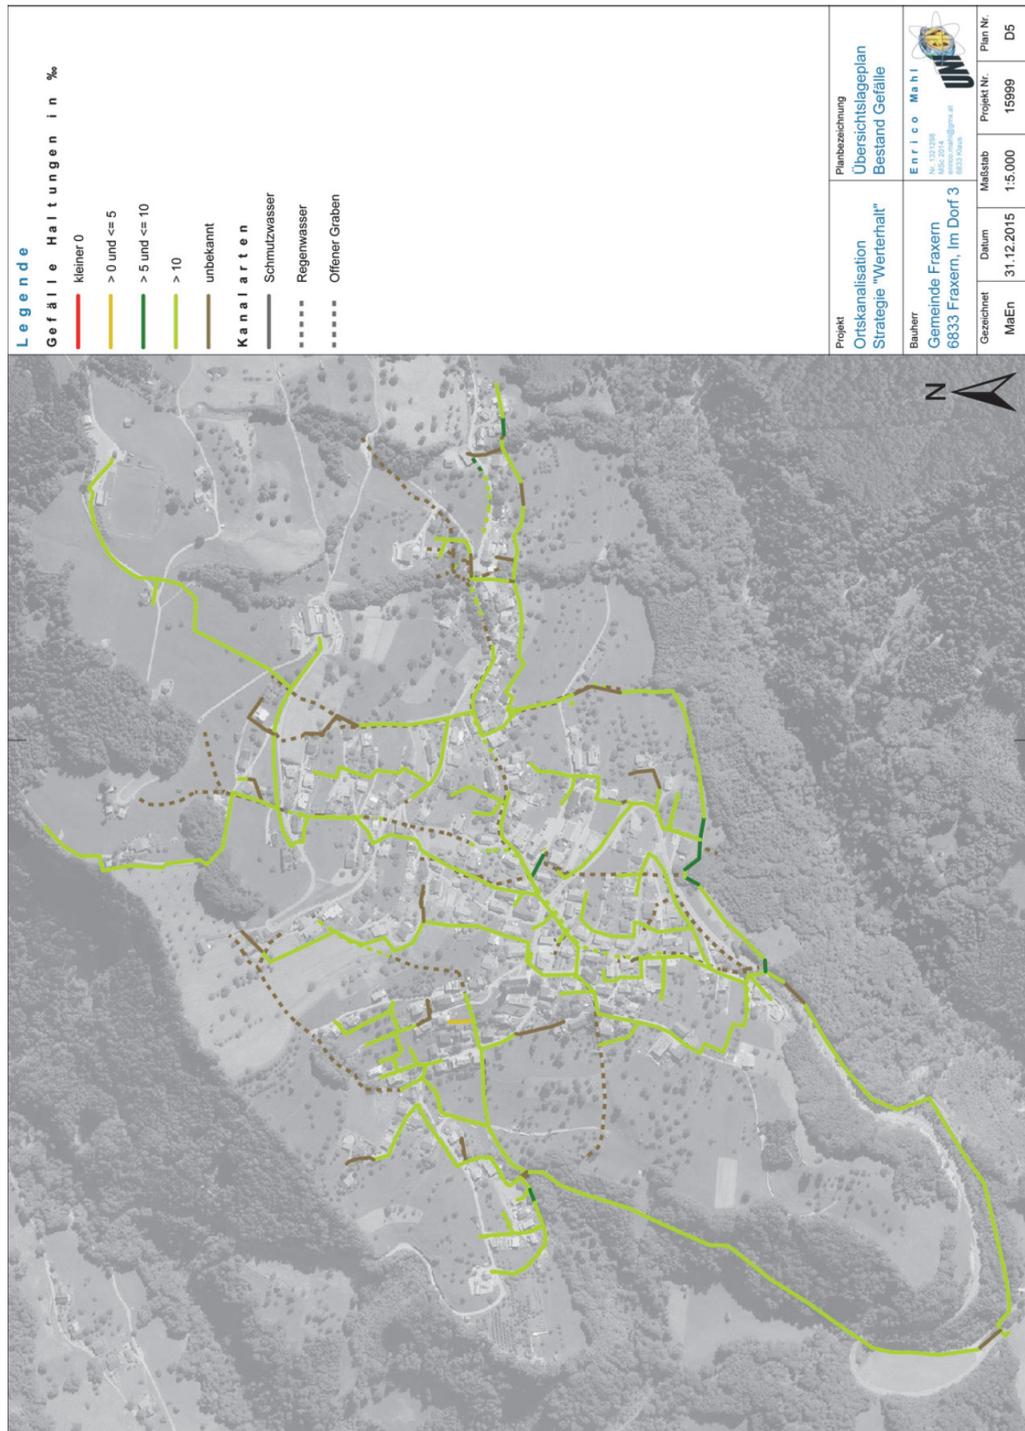
Abbildung 43: D5 Bestand Gefälle Haltungen

Auswertung der Ortskanalisation nach dem Gefälle der Haltungen:

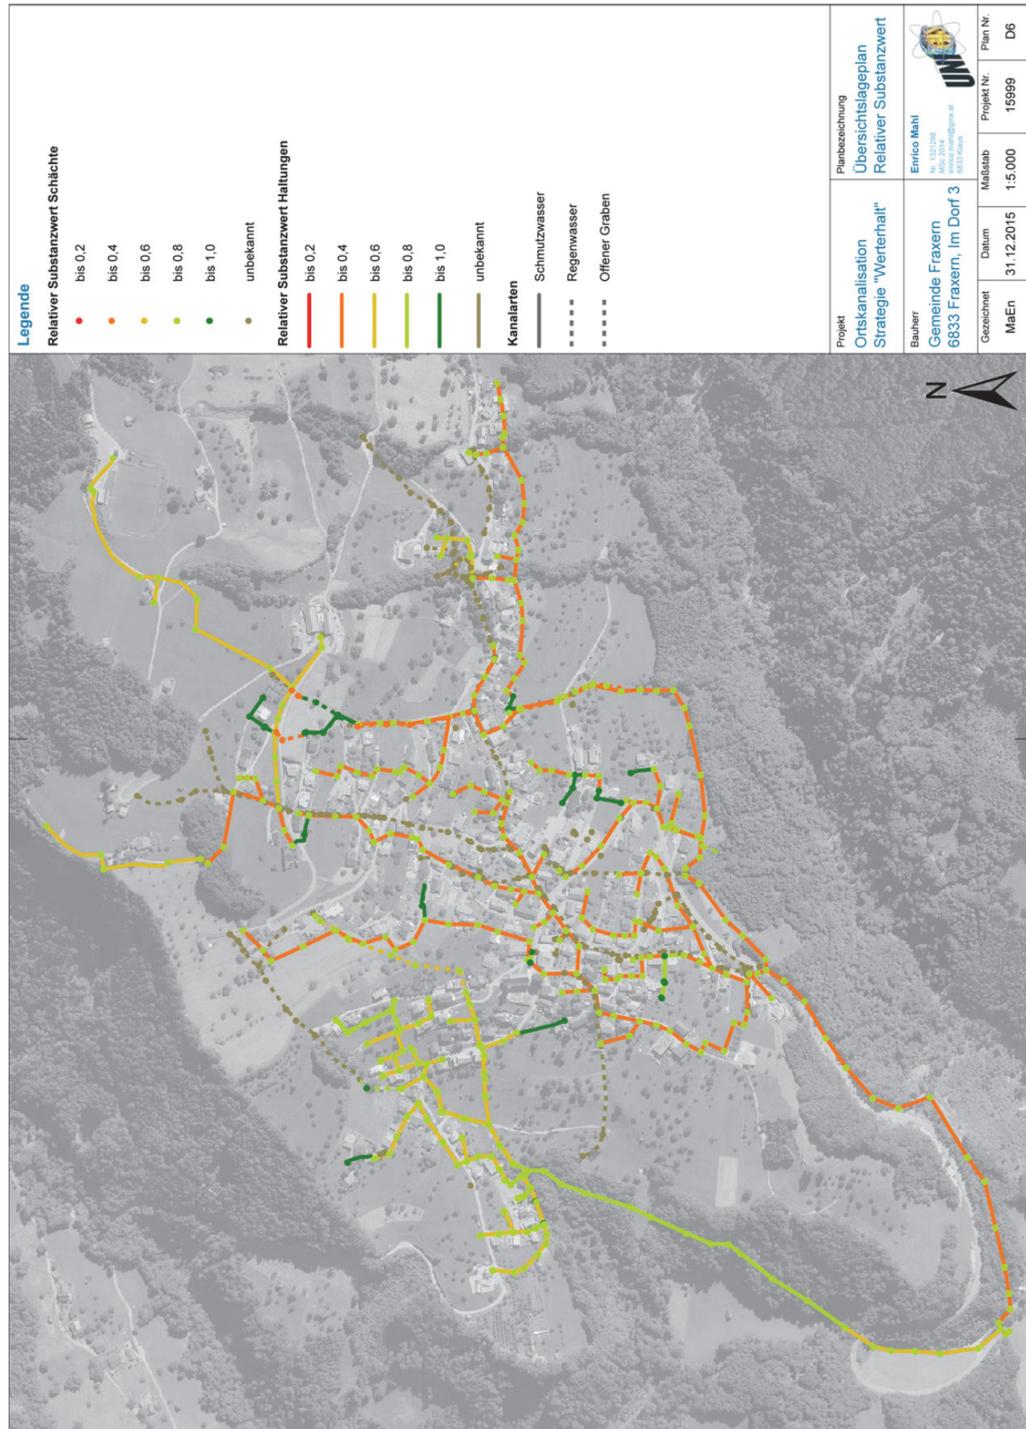
Abbildung 44: D6 Bestand Relativer Substanzwert Haltungen und Schächte

Auswertung der Ortskanalisation nach dem relativen Substanzwert (0 = kein Substanzwert, 1,0 = Neubau):

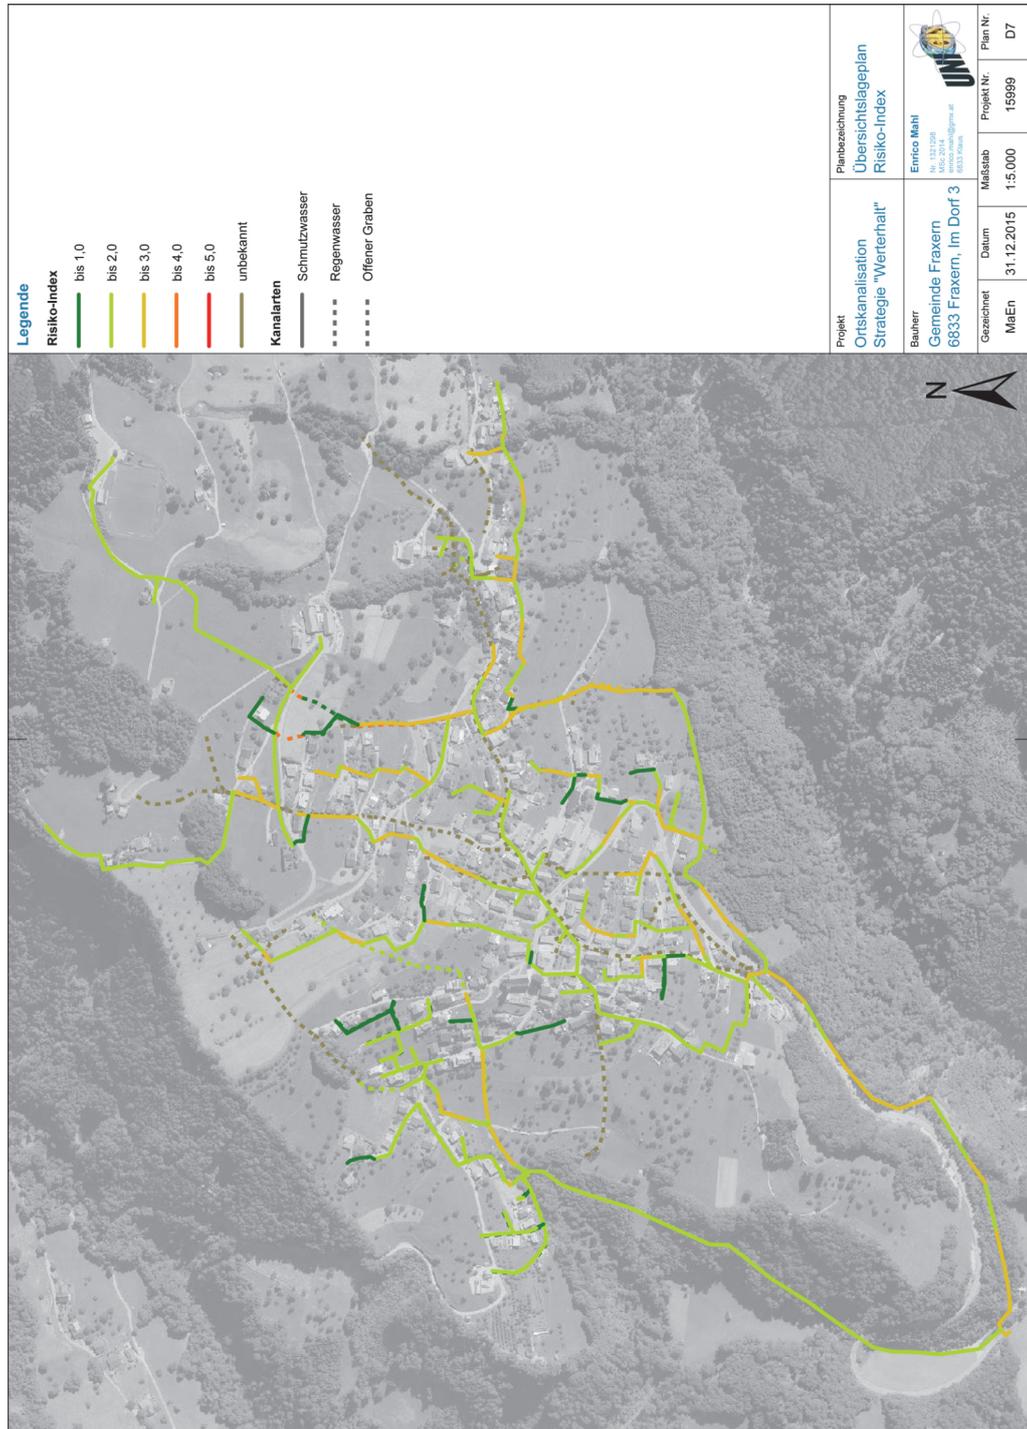
Abbildung 45: D7 Bestand Risiko-Index Haltungen

Auswertung der Ortskanalisation nach dem Risiko-Index (1 = kein Risiko, 5 = hohes Risiko):

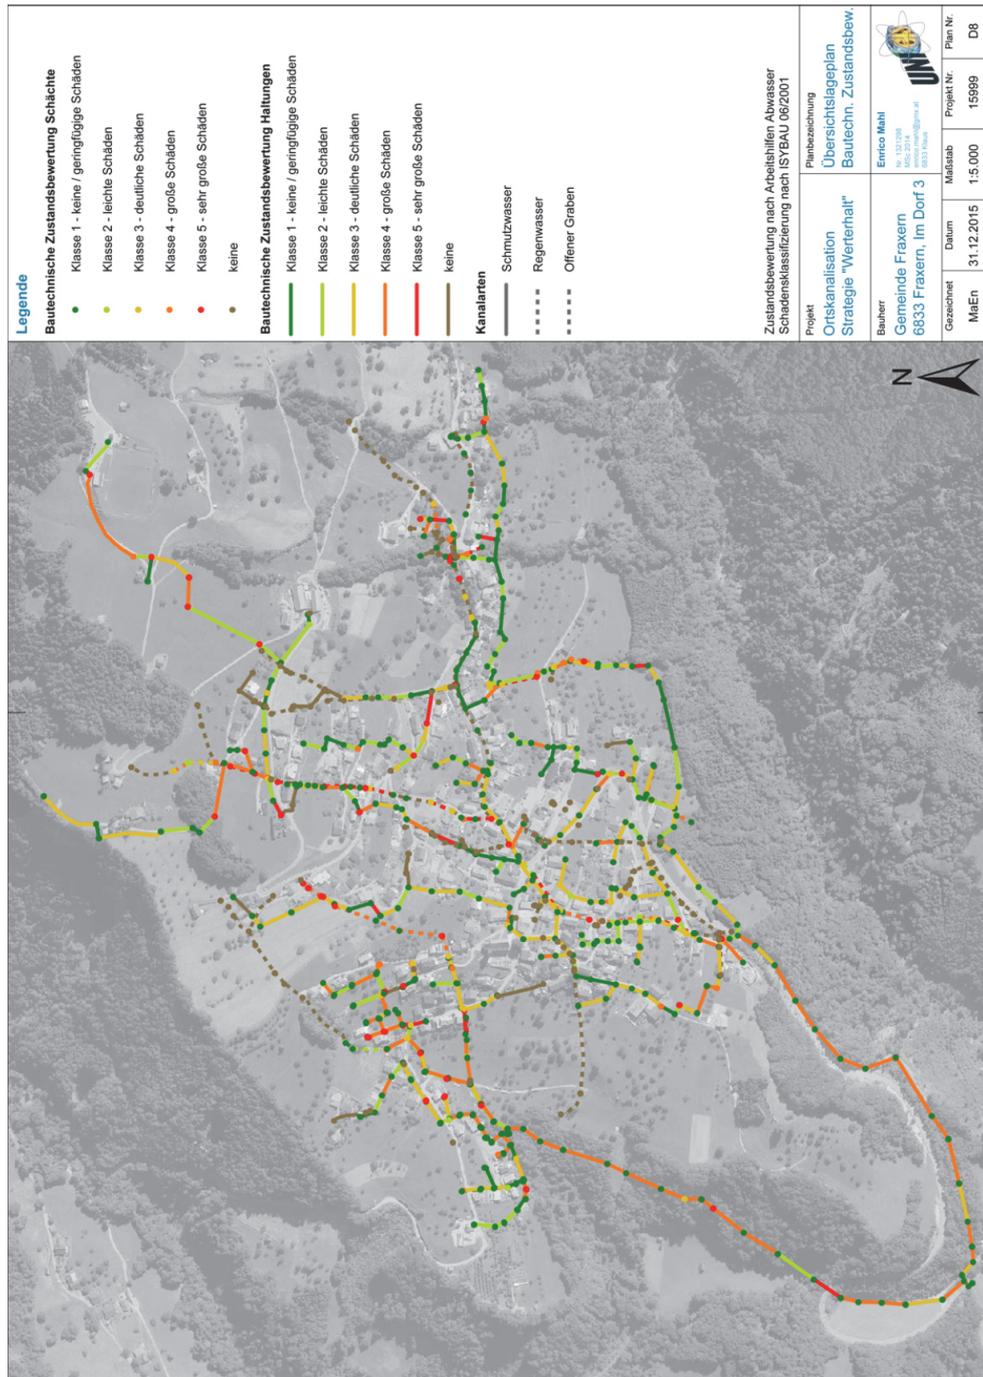
Abbildung 46: D8 Bautechnische Zustandsbewertung Haltungen und Schächte

Ergebnis der bautechnischen Zustandsbewertung der Haltungen und Schächte der Ortskanalisation. Einteilung in Zustandsklassen 1 (keine bzw. geringfügige Schäden) bis 5 (sehr große Schäden):

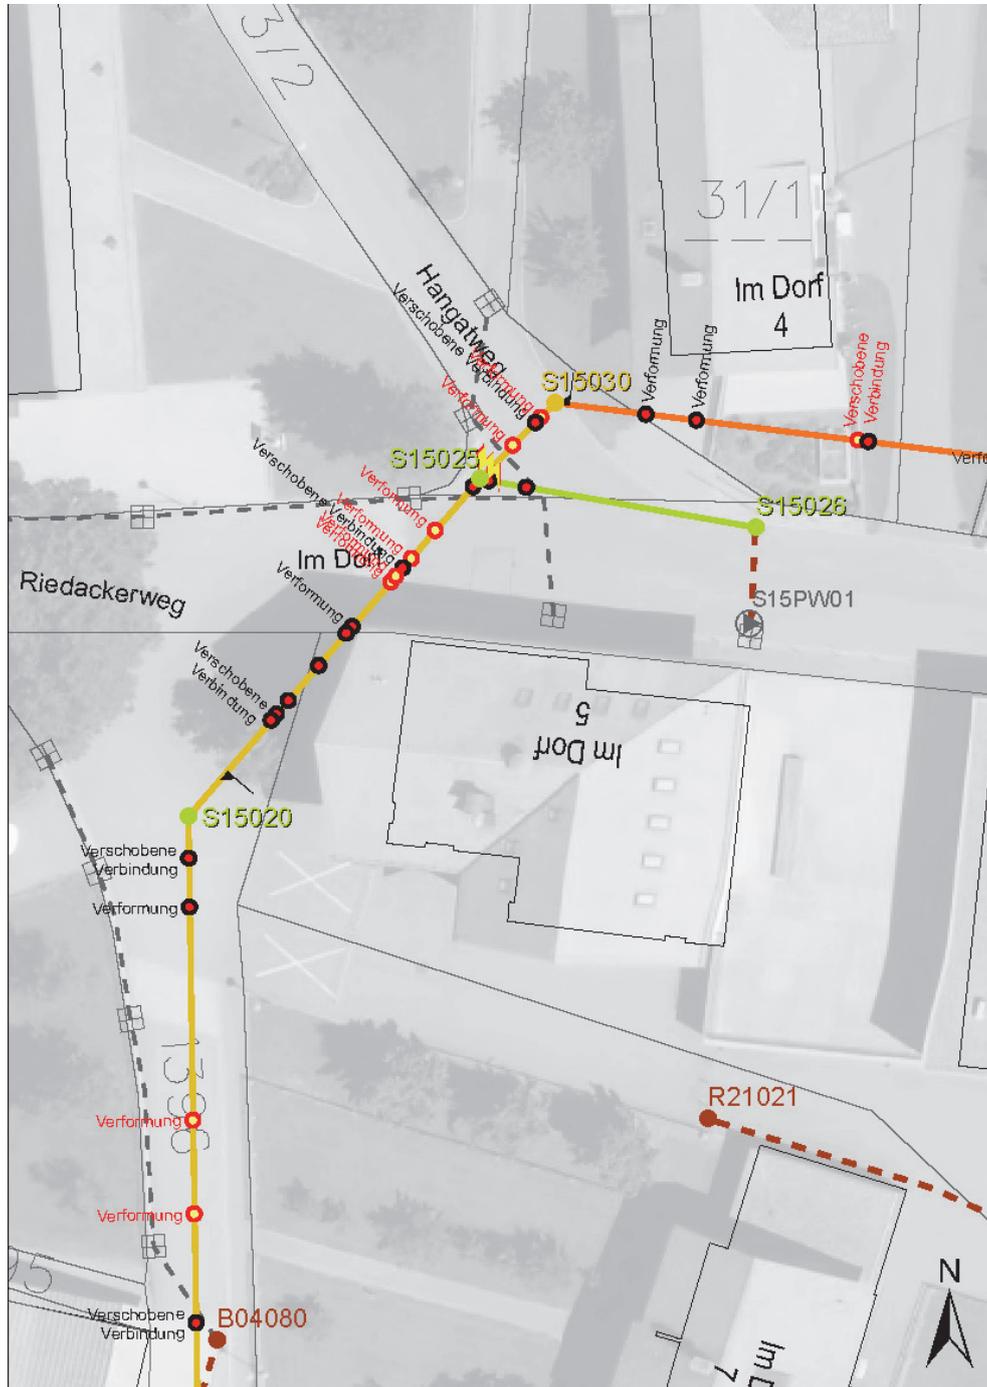
Abbildung 47: Muster Ausschnitt Mappenblätter Schadenskataster M 1:1000

Muster Mappenblatt Schadenskataster

Detaillierte Auswertung der Position der Schäden an den Halungen:

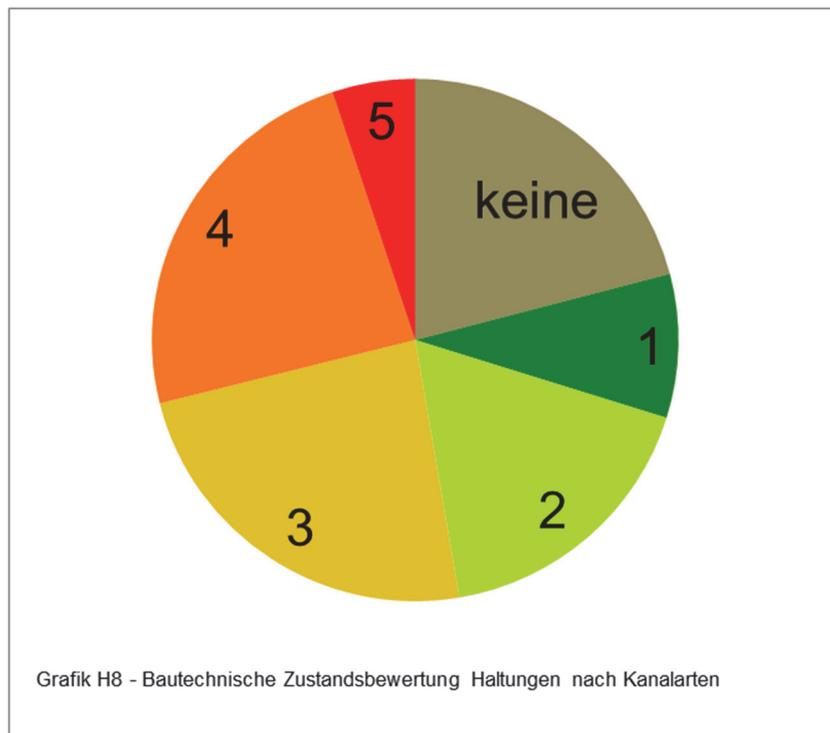
Haltungslänge nach bautechnischer Zustandsklasse (in Meter)

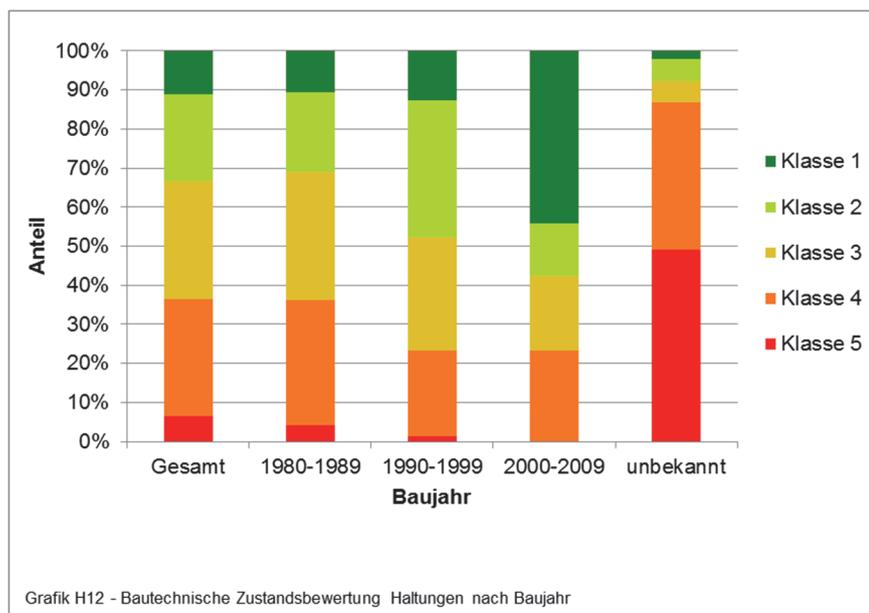
Bautechnische Zustandsbewertung nach Baujahr (in Meter)

Baujahr	Klasse	Anzahl	Länge (m)	Anteil
1980-1989	1	51	964	11%
	2	81	1.865	20%
	3	108	3.006	33%
	4	98	2.916	32%
	5	13	385	4%
			351	9.136
1990-1999	1	17	313	13%
	2	27	858	35%
	3	21	710	29%
	4	20	534	22%
	5	2	35	1%
			87	2.449
2000-2009	1	7	134	44%
	2	2	41	14%
	3	2	58	19%
	4	3	70	23%
			14	303
unbekannt	1	4	18	2%
	2	4	45	6%
	3	2	43	5%
	4	15	304	38%
	5	16	396	49%
			41	805
Gesamt	1	79	1.428	11%
	2	114	2.809	22%
	3	133	3.817	30%
	4	136	3.824	30%
	5	31	816	6%
			493	12.694

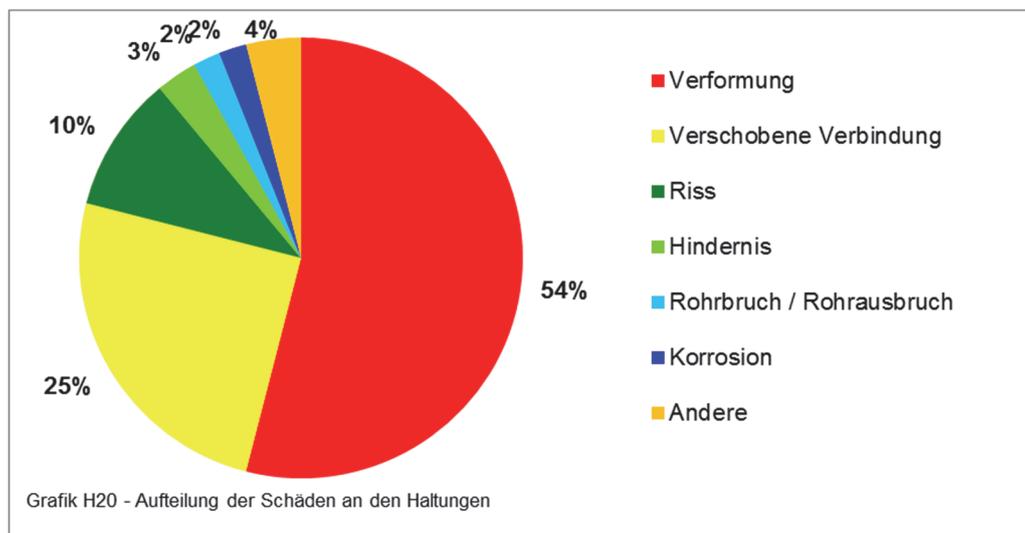
Anzahl Schäden an Haltungen Gesamt

Schaden	Anzahl	Anteil
Verformung	1.459	54%
Verschobene Verbindung	674	25%
Riss	282	10%
Hindernis	79	3%
Rohrbruch / Rohrausbruch	58	2%
Korrosion	49	2%
Andere	99	4%
Gesamt	2.700	100%

<i>Stutzen nicht fachgerecht aus</i>	40
<i>Wurzeln</i>	23
<i>Anhaftende Stoffe</i>	15
<i>mech. Verschleiß / Abplatzung</i>	13
<i>sichtbare Undichtigkeit</i>	8
	99

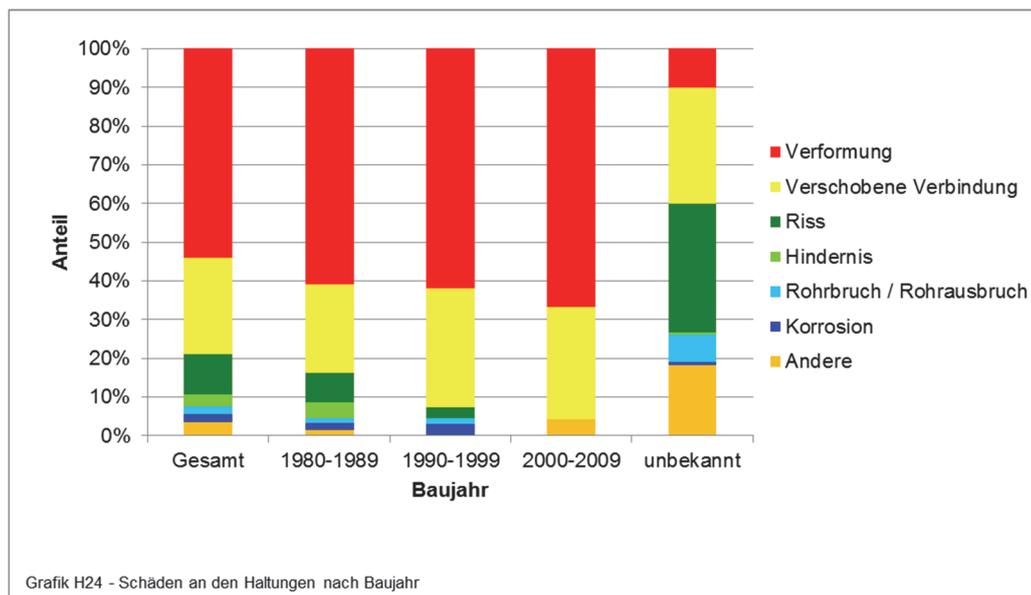
Anzahl Schäden an Haltungen nach Baujahr

Baujahr	Schaden	Anzahl	Anteil
1980-1989	Verformung	1.169	61%
	Verschobene Verbindung	439	23%
	Riss	147	8%
	Hindernis	77	4%
	Korrosion	36	2%
	Rohrbruch / Rohrausbruch	26	1%
	Andere	28	1%
		1.922	100%
1990-1999	Verformung	222	62%
	Verschobene Verbindung	110	31%
	Korrosion	11	3%
	Riss	10	3%
	Rohrbruch / Rohrausbruch	5	1%
		358	100%
2000-2009	Verformung	30	67%
	Verschobene Verbindung	13	29%
	Andere	2	4%
		45	100%
unbekannt	Riss	125	33%
	Verschobene Verbindung	112	30%
	Verformung	38	10%
	Rohrbruch / Rohrausbruch	27	7%
	Hindernis	2	1%
	Korrosion	2	1%
	Andere	69	18%
		375	100%
Gesamt	Verformung	1.459	54%
	Verschobene Verbindung	674	25%
	Riss	282	10%
	Hindernis	79	3%
	Rohrbruch / Rohrausbruch	58	2%
	Korrosion	49	2%
	Andere	99	4%
		2.700	100%

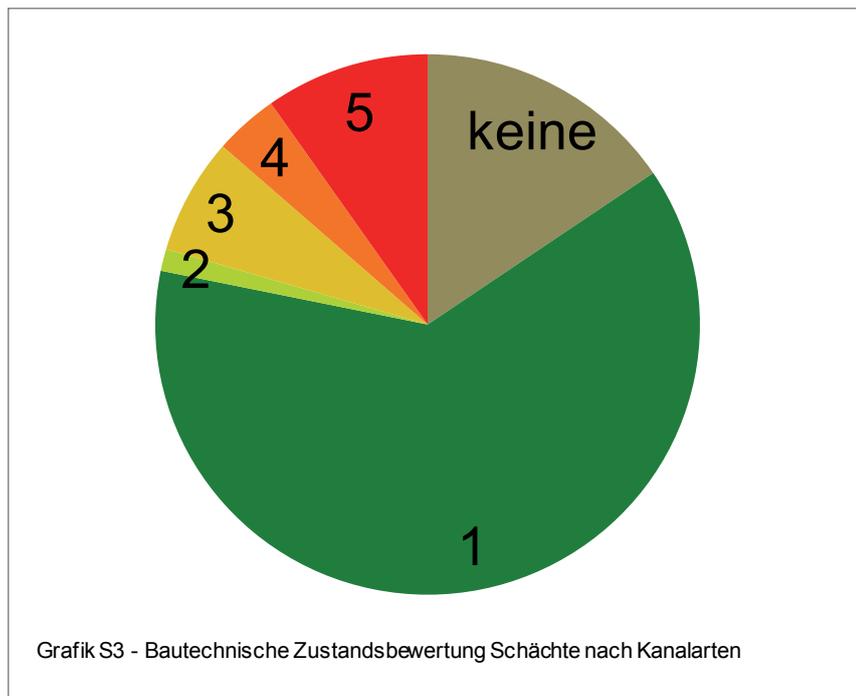
Anzahl Schächte nach bautechnischer Zustandsklasse (in Stk.)

Klasse	Anzahl	Anteil	
1	379	63%	74%
2	8	1%	2%
3	42	7%	8%
4	23	4%	5%
5	59	10%	12%
	511		100%
keine	94	16%	
	605	100%

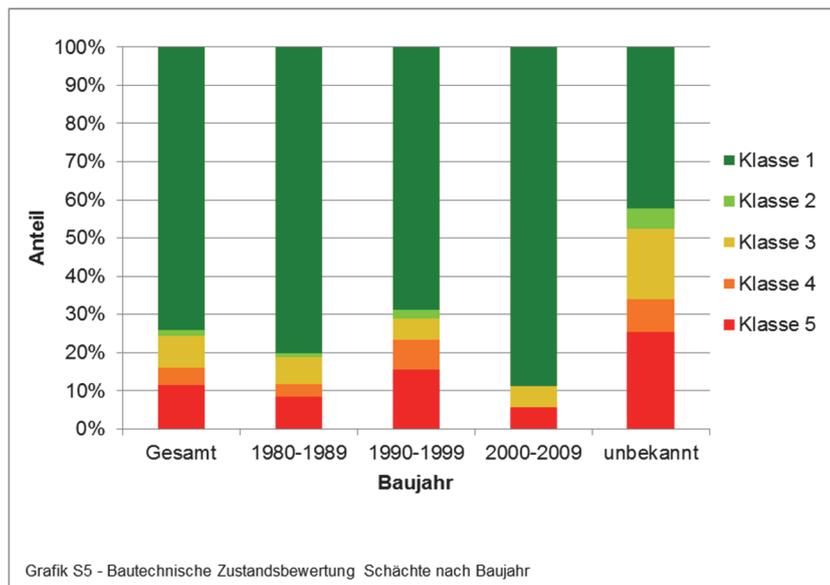
Bautechnische Zustandsbewertung nach Baujahr (in Stück)

Baujahr	Klasse	Anzahl	Anteil
1980-1989	1	276	80%
	2	3	1%
	3	25	7%
	4	11	3%
	5	29	8%
			344
1990-1999	1	62	69%
	2	2	2%
	3	5	6%
	4	7	8%
	5	14	16%
			90
2000-2009	1	16	89%
	3	1	6%
	5	1	6%
			18
unbekannt	1	25	42%
	2	3	5%
	3	11	19%
	4	5	8%
	5	15	25%
			59
Gesamt	1	379	74%
	2	8	2%
	3	42	8%
	4	23	5%
	5	59	12%
			511

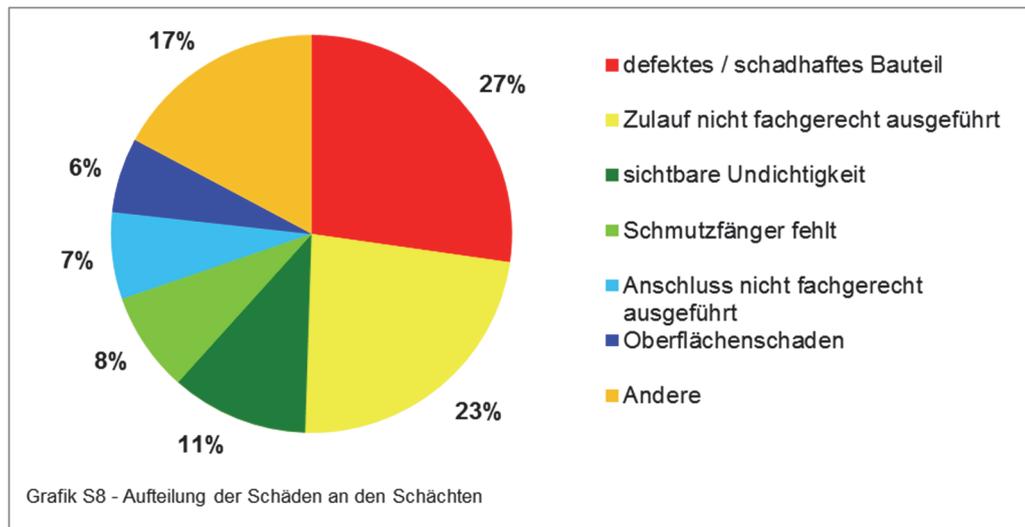
Anzahl Schäden an Schächten Gesamt

Schaden	Anzahl	Anteil
defektes / schadhaftes Bauteil	61	27%
Zulauf nicht fachgerecht ausgeführt	52	23%
sichtbare Undichtigkeit	25	11%
Schmutzfänger fehlt	18	8%
Anschluss nicht fachgerecht ausgeführt	16	7%
Oberflächenschaden	14	6%
Andere	39	17%
Gesamt	225	100%

<i>anhaftende Stoffe</i>	14
<i>Ablagerungen Sohle</i>	7
<i>sichtbare Infiltration</i>	6
<i>Steigeisen fehlt</i>	4
<i>Wurzeln</i>	3
<i>Rohreinbindung nicht fachgerecht ausgeführt</i>	3
<i>Hindernis allgemein</i>	1
<i>Bruch / Einsturz</i>	1
	39

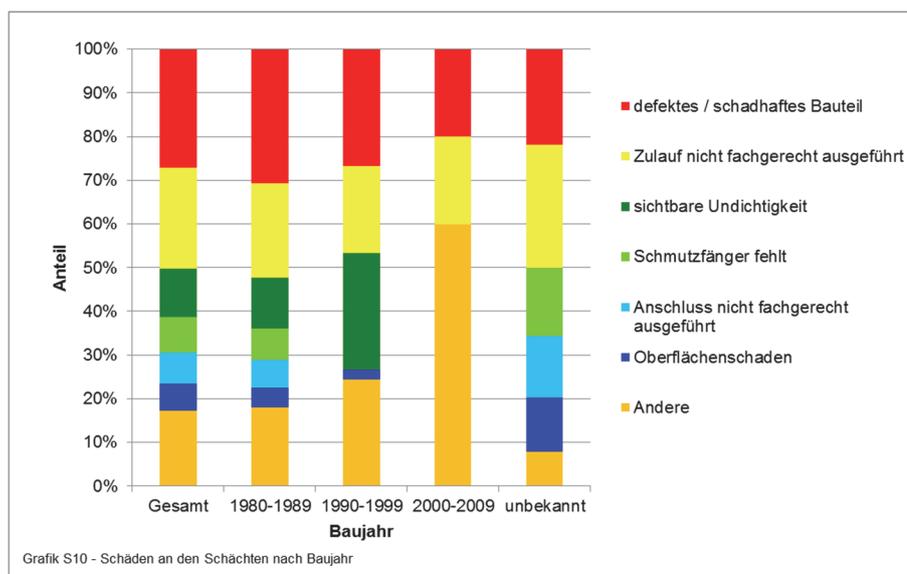
Anzahl Schäden an Schächten nach Baujahr

Baujahr	Schaden	Anzahl	Anteil
1980-1989	defektes / schadhaftes Bauteil	34	31%
	Zulauf nicht fachgerecht ausgeführt	24	22%
	sichtbare Undichtigkeit	13	12%
	Schmutzfänger fehlt	8	7%
	Anschluss nicht fachgerecht ausgeführt	7	6%
	Oberflächenschaden	5	5%
	Andere	20	18%
		111	100%
1990-1999	sichtbare Undichtigkeit	12	27%
	defektes / schadhaftes Bauteil	12	27%
	Zulauf nicht fachgerecht ausgeführt	9	20%
	Oberflächenschaden	1	2%
	Andere	11	24%
		45	100%
2000-2009	defektes / schadhaftes Bauteil	1	20%
	Zulauf nicht fachgerecht ausgeführt	1	20%
	Andere	3	60%
		5	100%
unbekannt	Zulauf nicht fachgerecht ausgeführt	18	28%
	defektes / schadhaftes Bauteil	14	22%
	Schmutzfänger fehlt	10	16%
	Anschluss nicht fachgerecht ausgeführt	9	14%
	Oberflächenschaden	8	13%
	Andere	5	8%
			64
Gesamt	defektes / schadhaftes Bauteil	61	27%
	Zulauf nicht fachgerecht ausgeführt	52	23%
	sichtbare Undichtigkeit	25	11%
	Schmutzfänger fehlt	18	8%
	Anschluss nicht fachgerecht ausgeführt	16	7%
