Master Thesis

„Entwicklung einer GIS-unterstützten integralen Strategie zum Werterhalt von Kanalanlagen kleiner Kommunen“

Enrico Mahl

Teilnehmer-Kennzahl 1321298, UNIGIS MSc Jahrgang 2014

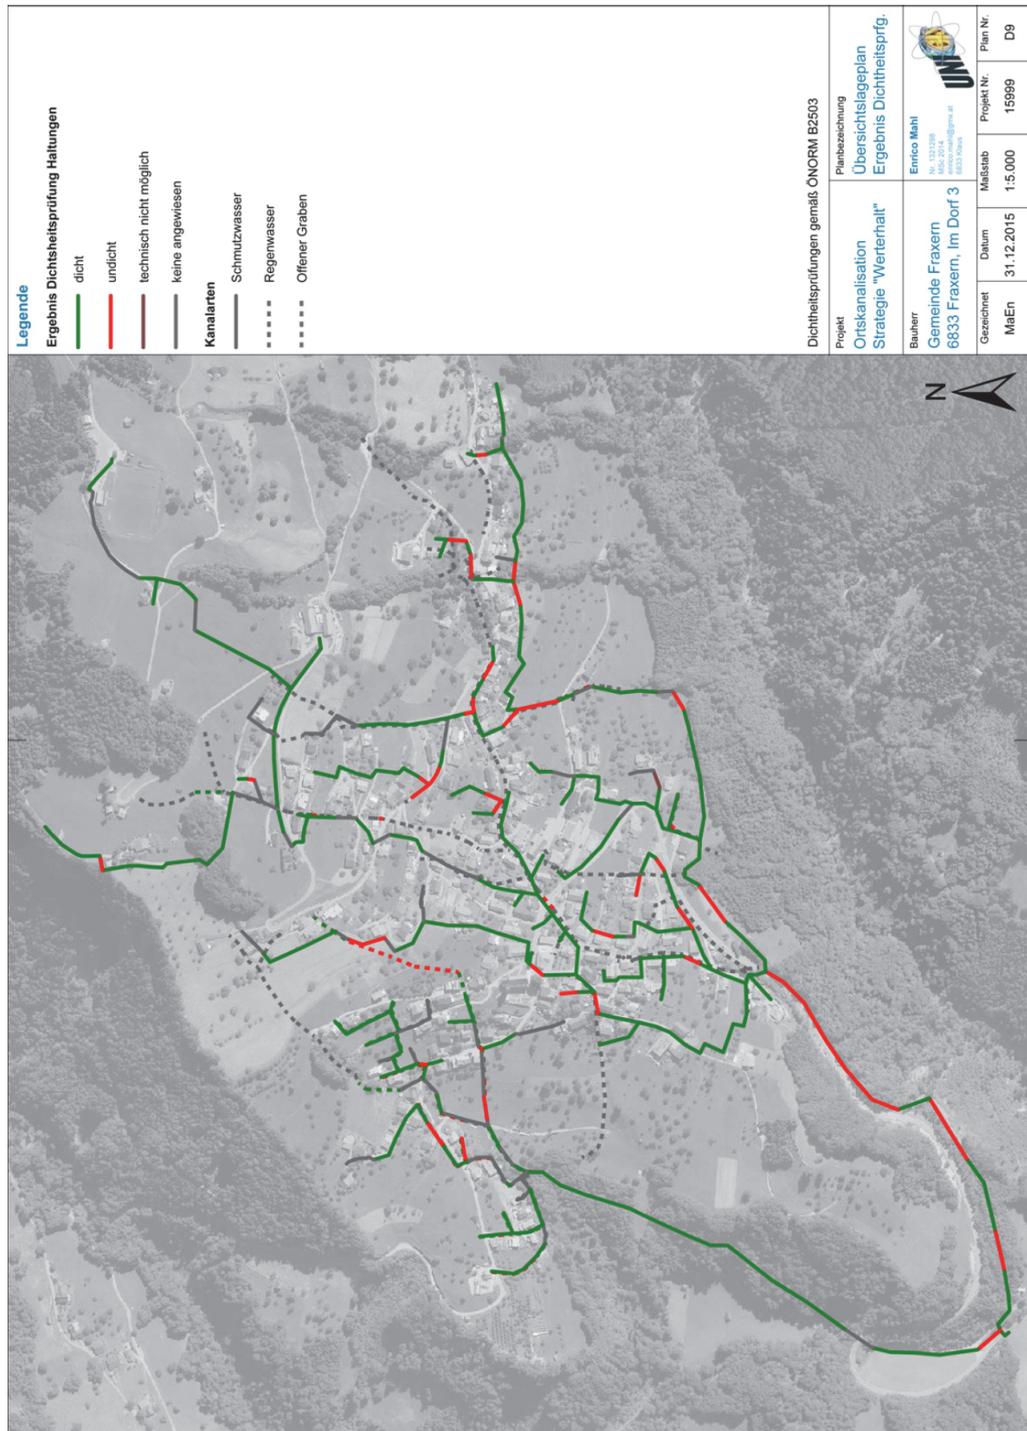
Ergebnis der Dichtheitsprüfungen der Haltungen der Ortskanalisation:

Abbildung 49: D9 Ergebnis Dichtheitsprüfung Haltungen Ergebnisse Fraxern

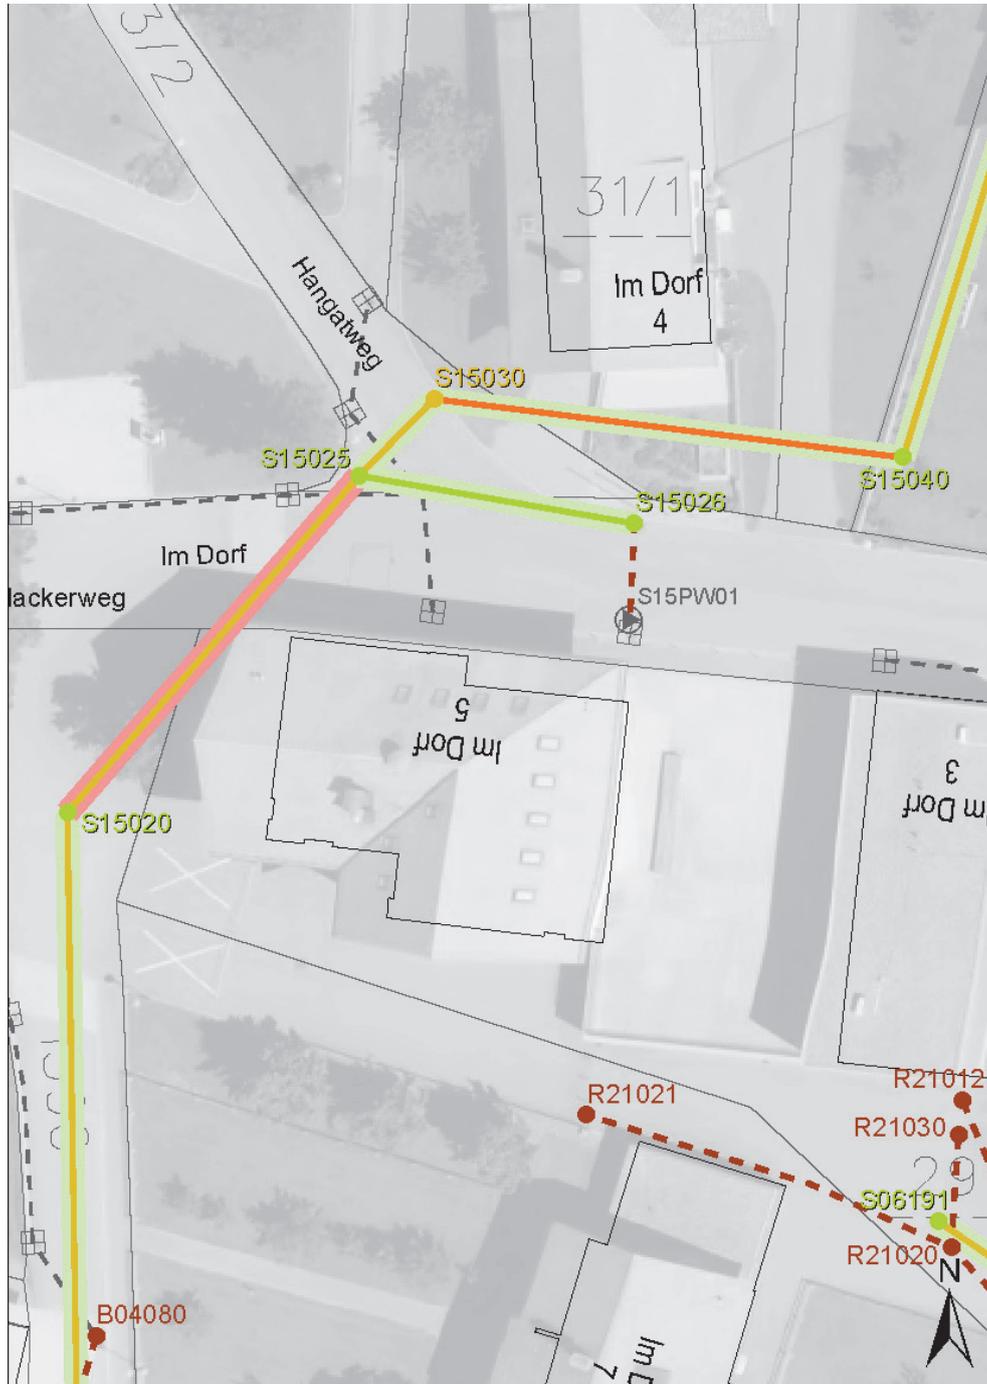
Verschneidung der Bautechnischen Zustandsbewertung (dünne Linie) mit dem Ergebnis der Dichtheitsprüfung (breite Linie) – in Fraxern nur bei Haltungen möglich, da keine Dichtheitsprüfung an den Schächten durchgeführt wurde:

Abbildung 50: Muster Ausschnitt Mappenblätter Vergleich BTZB+DP M 1:1000

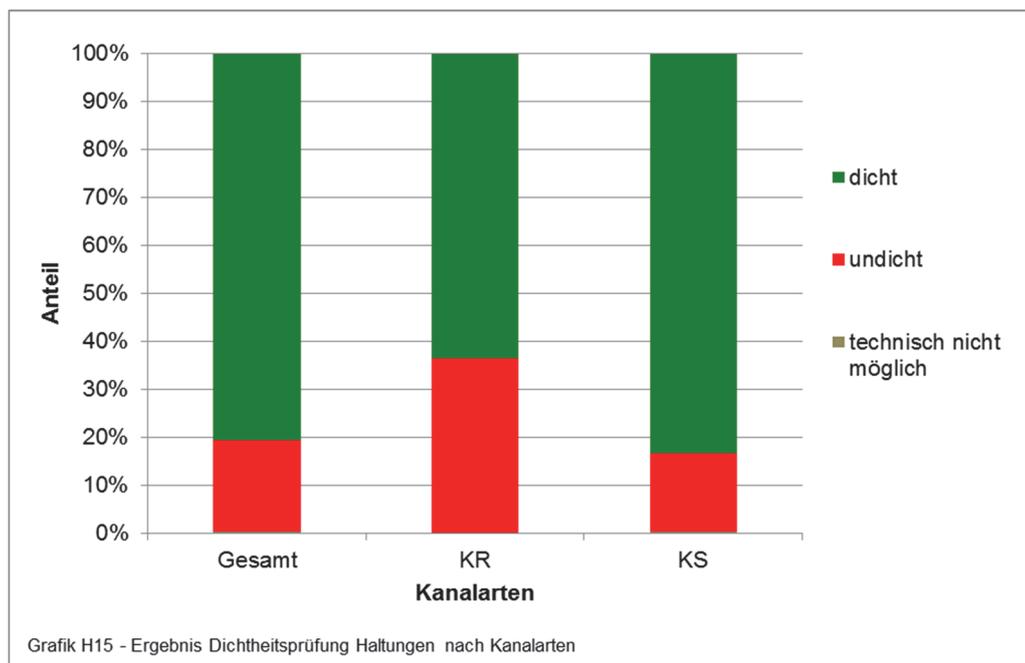
Haltungslänge nach Ergebnis der Dichtheitsprüfung (in Meter)

Kanalart	Ergebnis Dichtheitsprüfung	Anzahl	Länge (m)	Anteil
Schmutzwasser (KS)	dicht	262	7.093	83%
	undicht	44	1.384	16%
	technisch nicht möglich	1	25	0%
		307	8.502	100%
Regenwasser (KR)	dicht	40	893	63%
	undicht	21	514	37%
		61	1.407	100%
Gesamt	dicht	302	7.986	81%
	undicht	65	1.898	19%
	technisch nicht möglich	1	25	0%
		368	9.909	100%

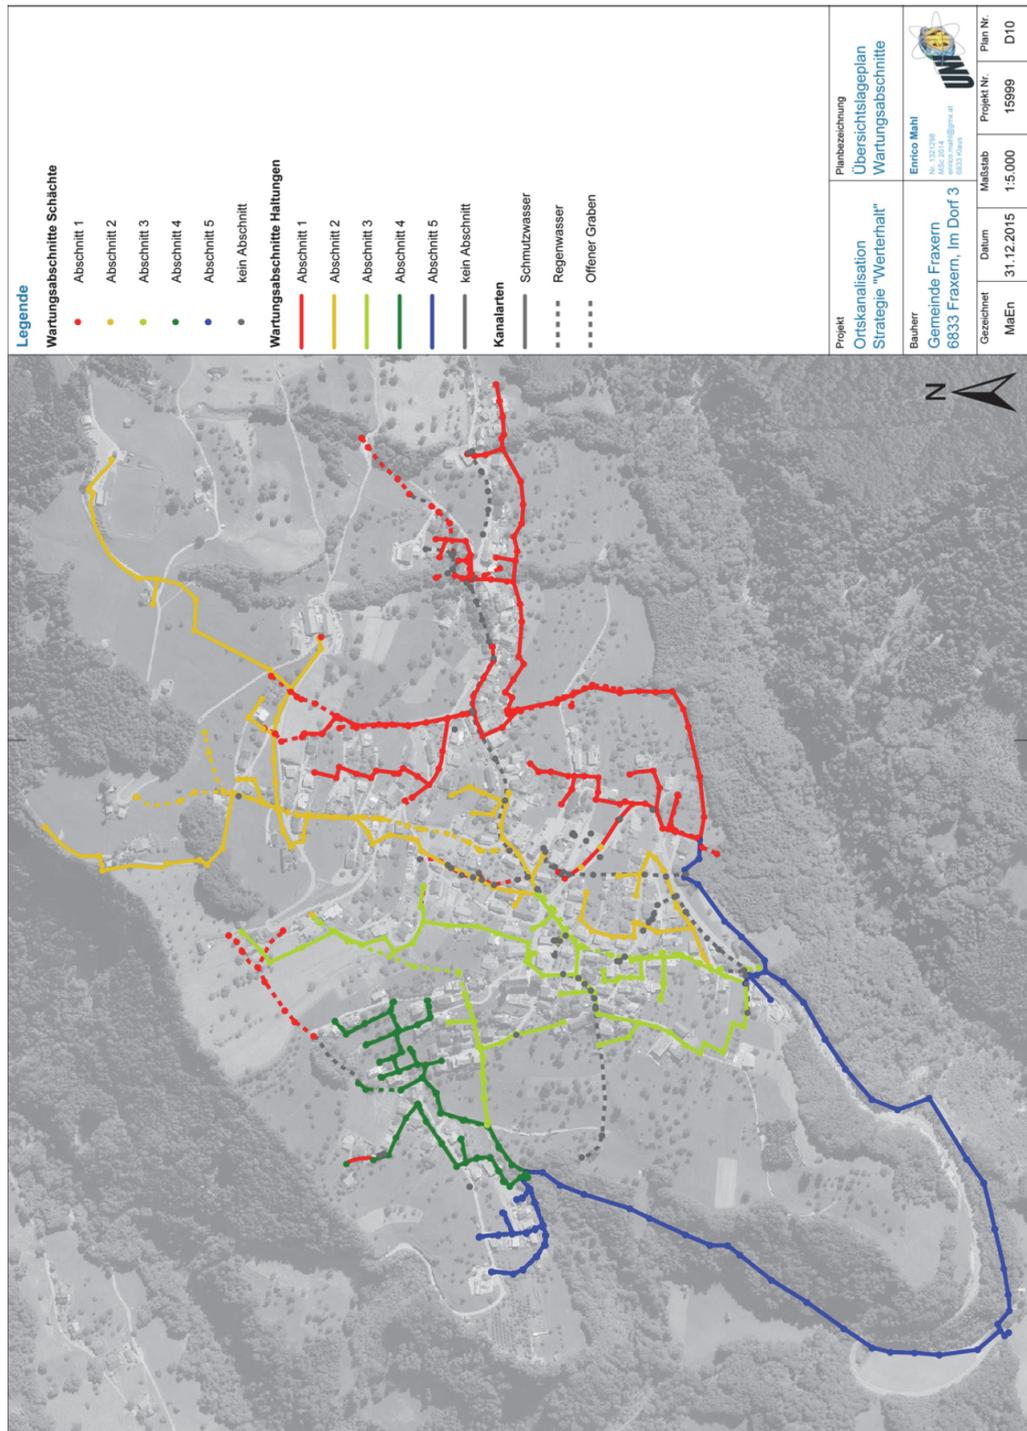
Einteilung der Ortskanalisation in Wartungsabschnitte:

Abbildung 51: D10 Wartungsplan Haltungen und Schächte

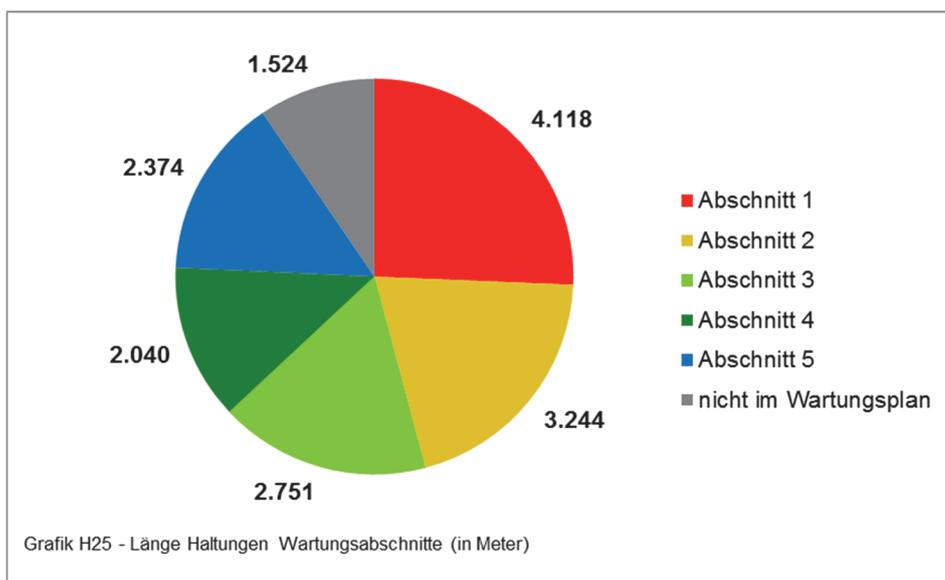
Haltungen

Wartungsabschnitt	Länge (m)	Schächte	Anteil
Abschnitt 1	4.118	151	28%
Abschnitt 2	3.244	113	22%
Abschnitt 3	2.751	101	19%
Abschnitt 4	2.040	88	14%
Abschnitt 5	2.374	84	16%
Gesamt Abschnitte	14.528	537	100%
nicht im Wartungsplan	1.524	68	
Gesamt Ortskanalisation	16.052	605

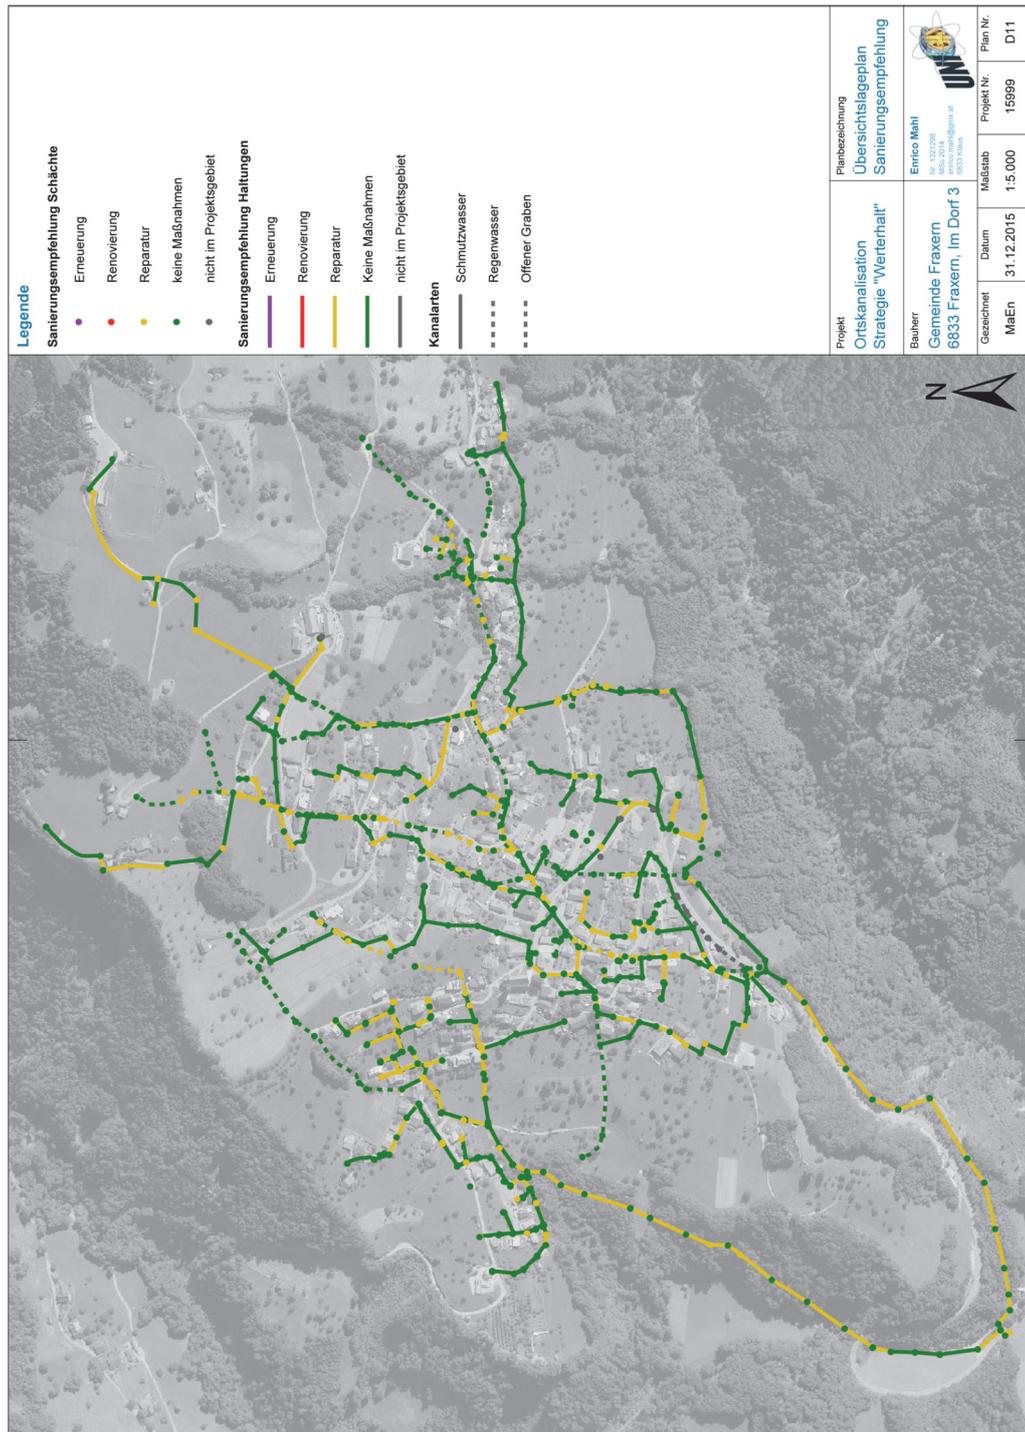
Sanierungsempfehlung für die Haltungen und Schächte der Ortskanalisation:

Abbildung 54: D11 Sanierungsempfehlung

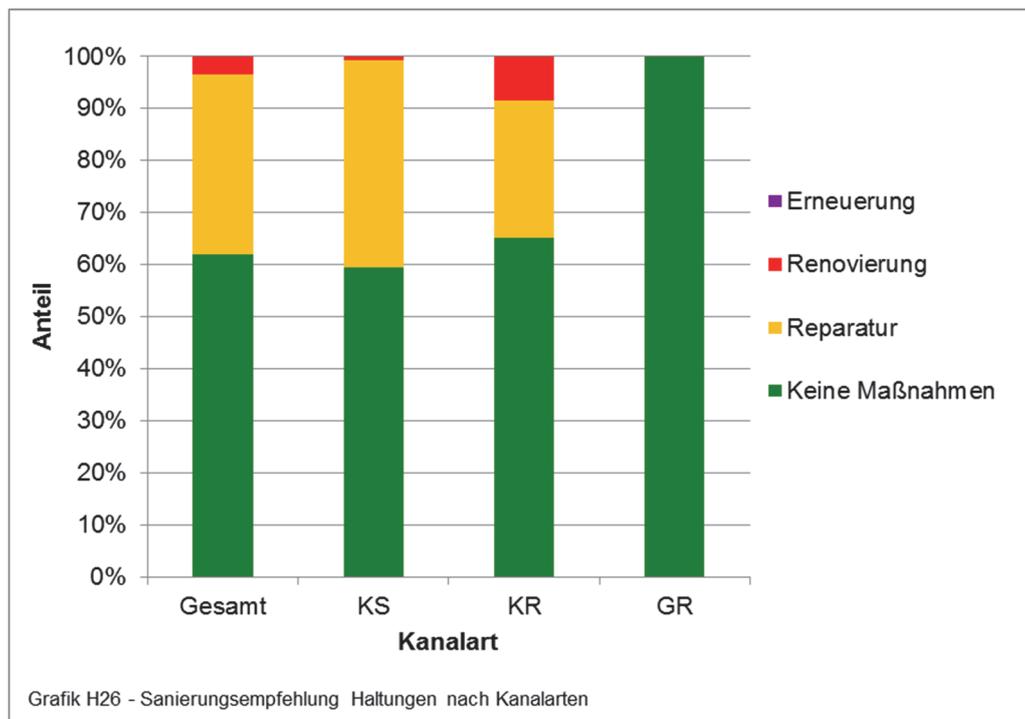
Haltungslänge je Art der Sanierungsempfehlung (in Meter)

Kanalart	Sanierungs-Empf.	Anzahl	Länge (m)	Anteil	Kosten (€)	Anteil
Schmutzwasser (KS)	Renovierung	4	73	1%	16.335	8%
	Reparatur	127	4.077	40%	199.440	92%
	Keine Maßnahmen	241	6.079	59%	0	0%
		372	10.229	100%	215.775	100%
Regenwasser (KR)	Renovierung	28	475	8%	130.172	48%
	Reparatur	56	1.499	27%	139.620	52%
	Keine Maßnahmen	159	3.679	65%	0	0%
		243	5.654	100%	269.792	100%
Offenes Gerinne (GR)	Keine Maßnahmen	4	170	100%	0	100%
Gesamt	Erneuerung	0	0	0%	0	0%
	Renovierung	32	548	3%	146.507	30%
	Reparatur	183	5.576	35%	339.060	70%
	Keine Maßnahmen	404	9.928	62%	0	0%
		619	16.051	100%	485.567	100%

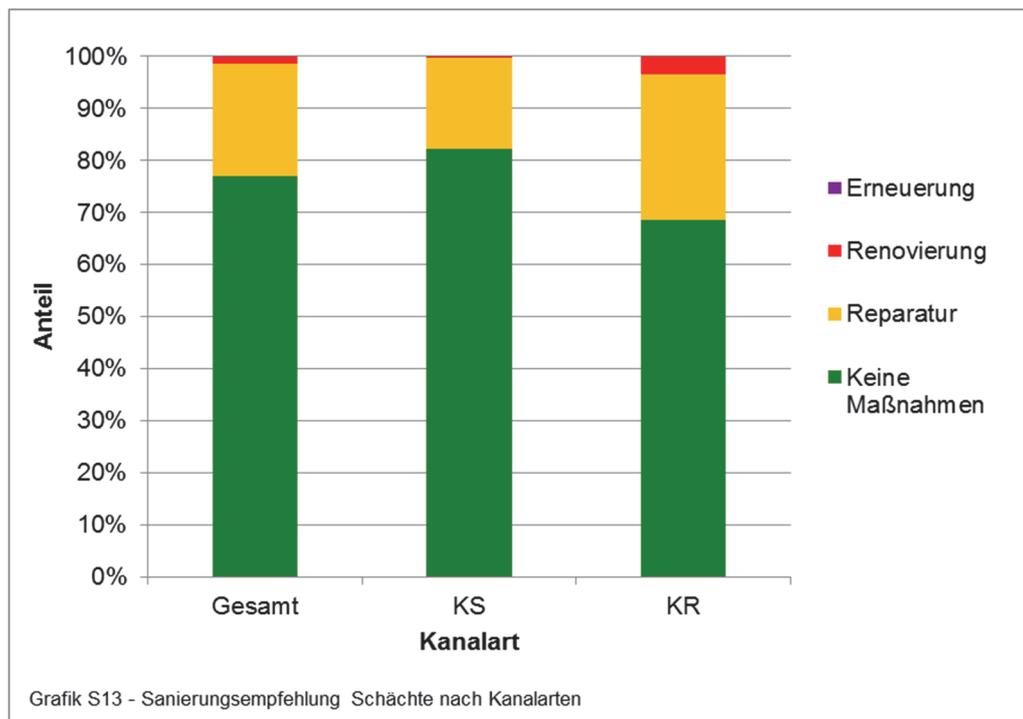
Anzahl Schächte je Art der Sanierungsempfehlung (in Stk.)

Kanalart	Sanierungs-Empf.	Anzahl	Anteil	Kosten (€)	Anteil
Schmutzwasser (KS)	Renovierung	1	0%	1.500	6%
	Reparatur	65	17%	22.290	94%
	Keine Maßnahmen	307	82%	0	0%
		373	100%	23.790	100%
Regenwasser (KR)	Renovierung	8	3%	12.000	27%
	Reparatur	65	28%	32.670	73%
	Keine Maßnahmen	159	69%	0	0%
		232	100%	44.670	100%
Gesamt	Erneuerung	0	0%	0	0%
	Renovierung	9	1%	13.500	20%
	Reparatur	130	21%	54.960	80%
	keine Maßnahmen	466	77%	0	0%
		605	100%	68.460	100%

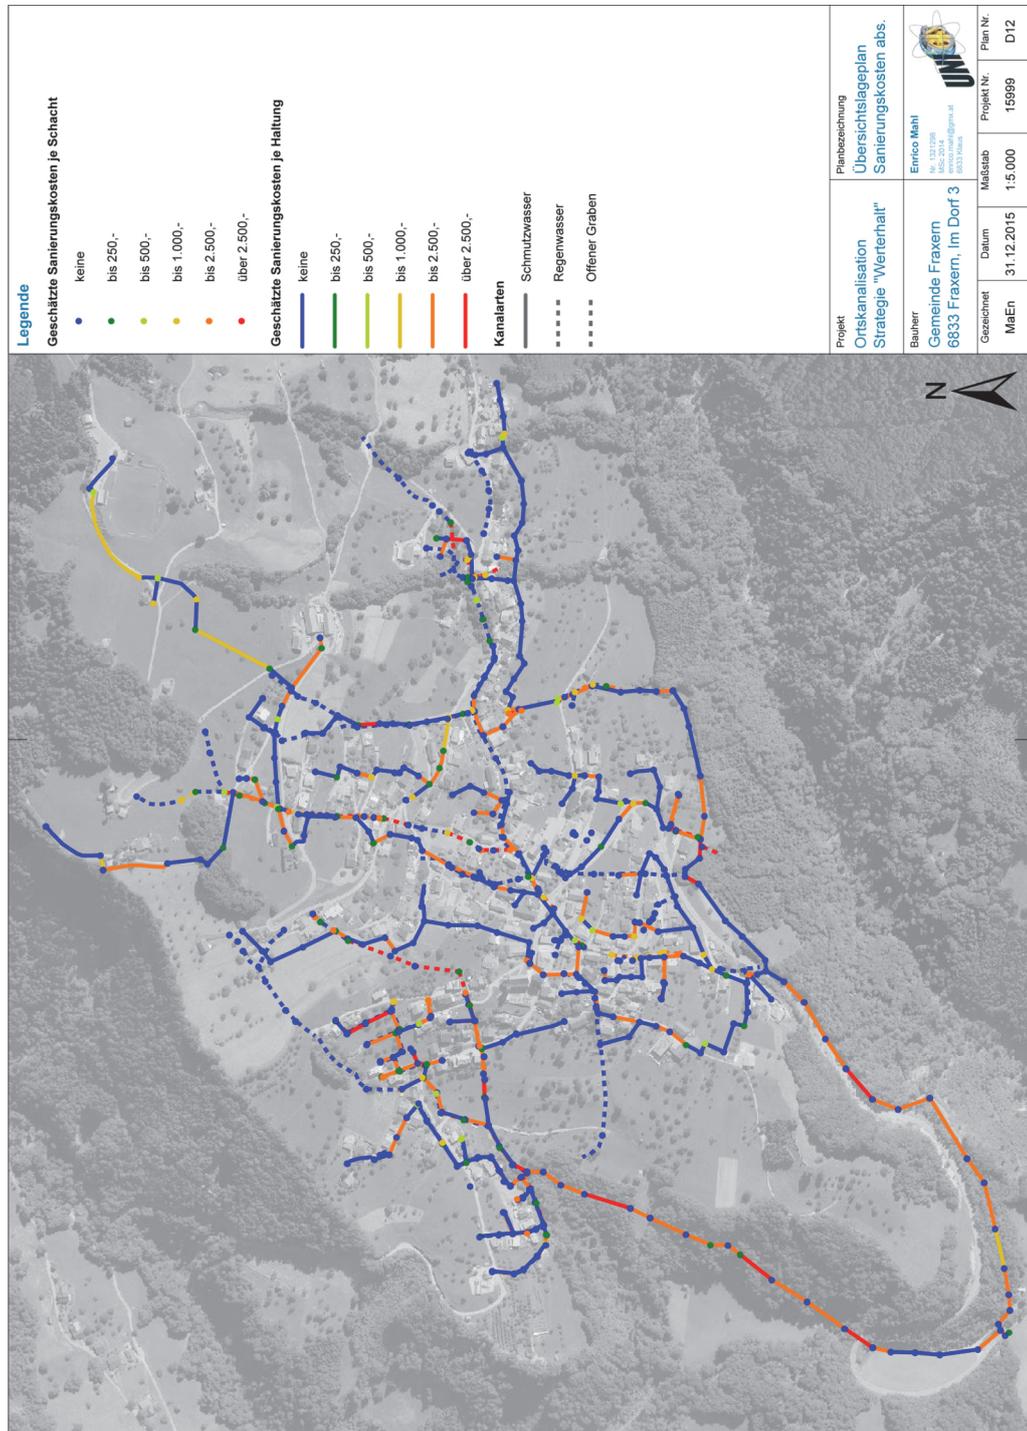
Geschätzte Sanierungskosten je Haltung und Schacht der Ortskanalisation:

Abbildung 55: D12 Sanierungsempfehlung Kosten absolut

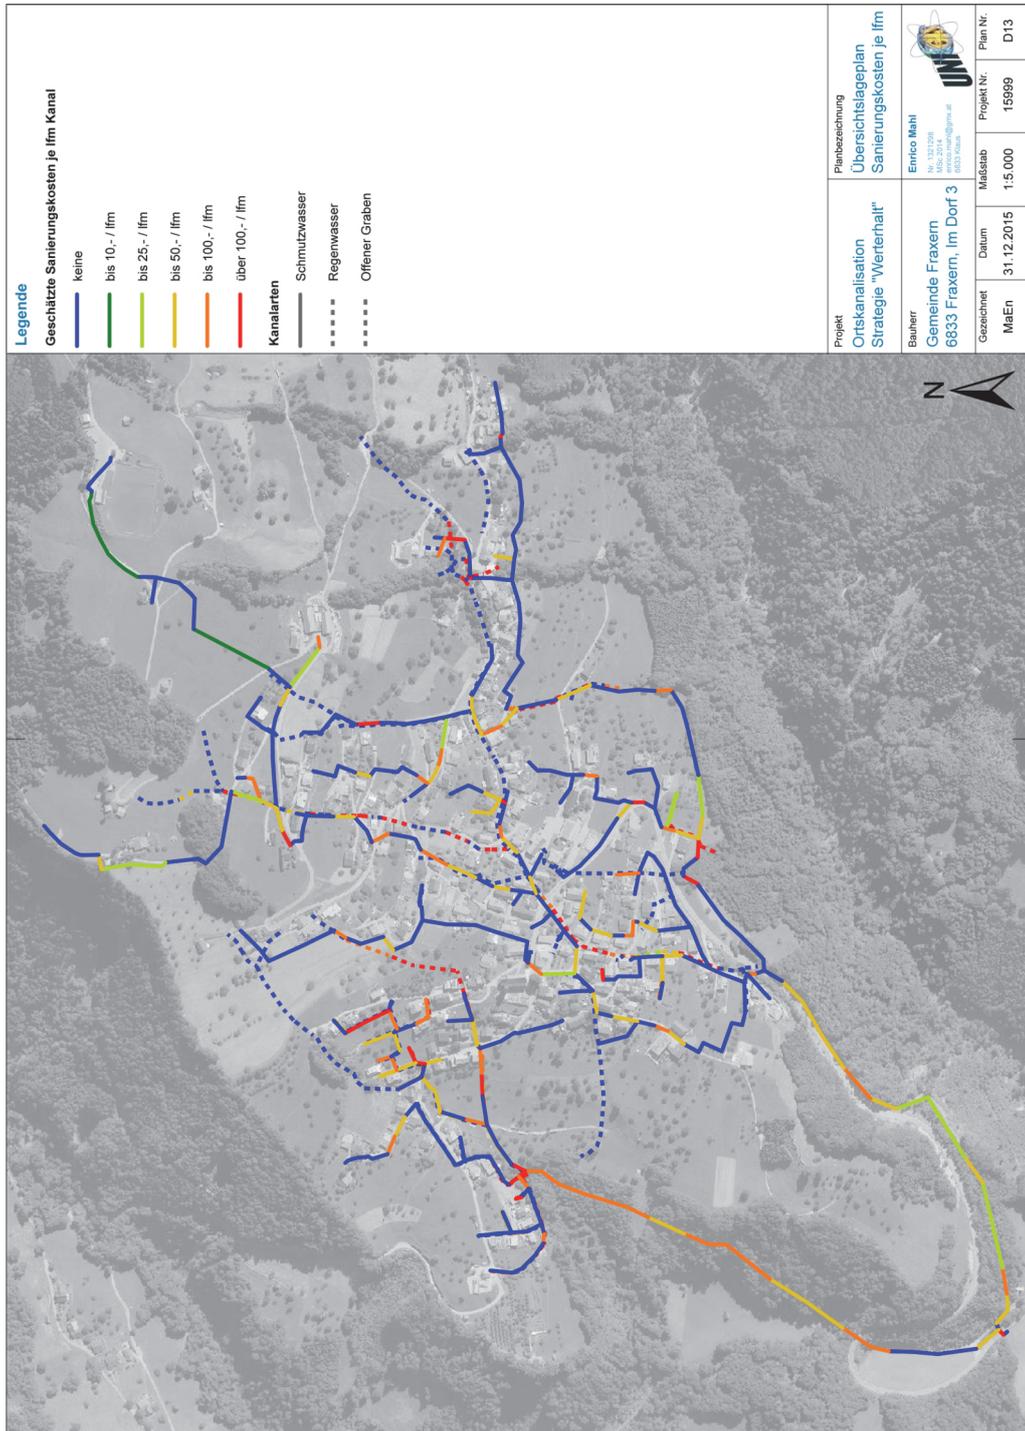
Geschätzte Sanierungskosten je Laufmeter Kanal der Haltungen der Ortskanalisation (in Euro):

Abbildung 56: D13 Sanierungsempfehlung Kosten je lfm Kanal

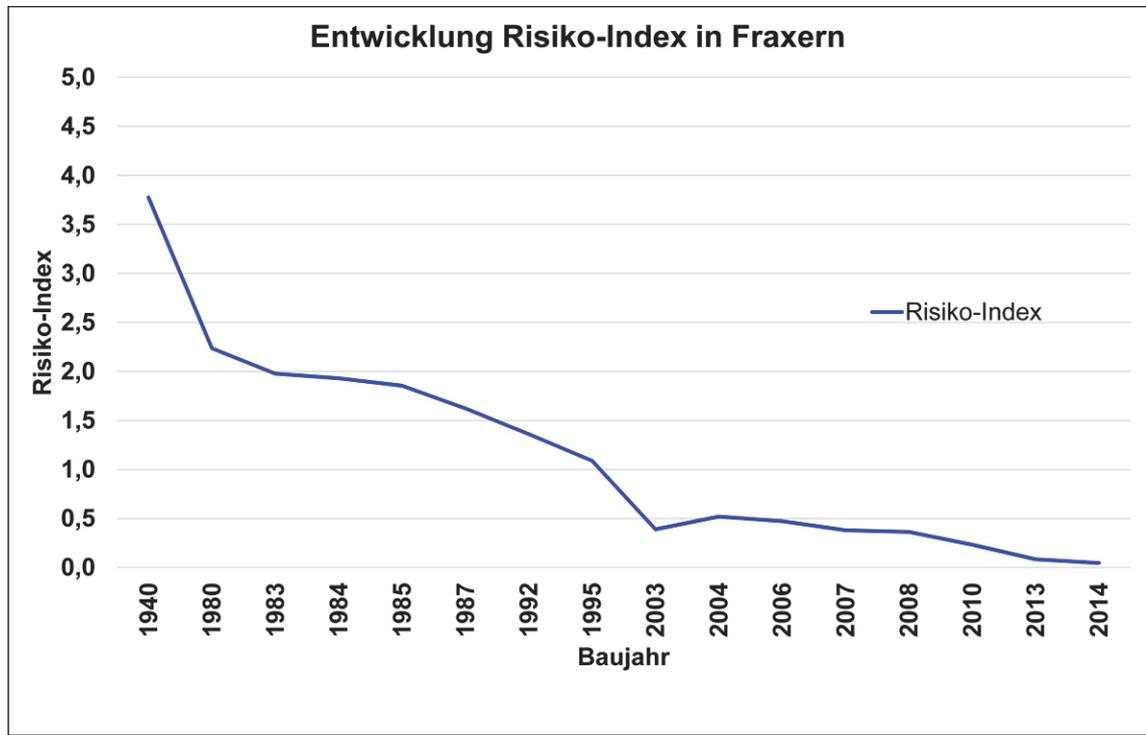
Für das gesamte Kanalnetz der Gemeinde wurde ein Risiko-Index erstellt. Entgegen der Erwartungen waren keine Werte in der Klasse 5. Gemäß Literatur würde also keine Haltung ein hohes Risiko für die Umgebung darstellen. Eine genaue Analyse ergab, dass die Ursache im Alter der Ortskanalisation zu finden ist. Während der Risiko-Faktor einen hohen Wert aufweist, wird dieser in der anschließenden Ermittlung des Risiko-Index relativiert, da das Risiko aufgrund des „jungen“ Kanales nicht so hoch ist. Das Verhältnis zwischen erwarteter Lebenserwartung (expected service life) und dem tatsächlichen Alter der Haltung wirkt

sich entscheidend auf den Risiko-Index aus. Die nachfolgende Grafik in Abbildung 57 bestätigt diese Erkenntnis:

Abbildung 57: Entwicklung Risiko-Index Gemeinde Fraxern

Daraus kann die Schlussfolgerung gezogen werden, dass die Berechnung des Risiko-Index bei Kanalnetzen jüngerer Baujahre weniger zielführend ist als bei alten Netzen, welche die erwartete Lebenserwartung bereits erreicht oder gar überschritten haben. Die Unterschiede bei den Werten neuer Kanäle sind so marginal, dass es schwer ist, Schlussfolgerungen über das Risiko anzustellen.

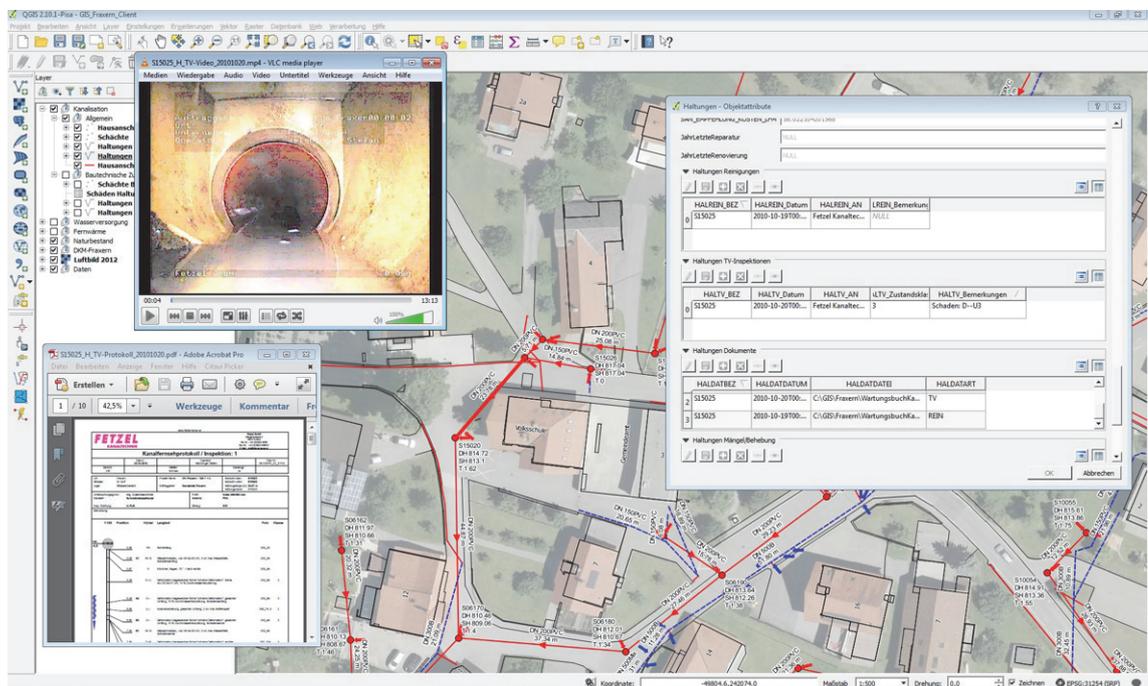
Die Anbindung des Wartungsbuches an das QGIS und die damit entstandenden Möglichkeiten der Darstellung der Wartungsinformationen je Objekt stieß beim Leiter des Bauhofes auf große Zustimmung. Besonders angetan sind die Mitarbeiter von der Möglichkeit, mittels Mausclick Zugriff auf hinterlegte Dokumente (Inspektionsprotokolle, Fotos, Videos, etc.) zu erlangen (Abbildung 58). Diese Funktionalitäten sind ihnen mit der WebGIS-Lösung bisher verwehrt geblieben.

Abbildung 58: QGIS Desktop mit Wartungsbuch und Dokumentenverwaltung

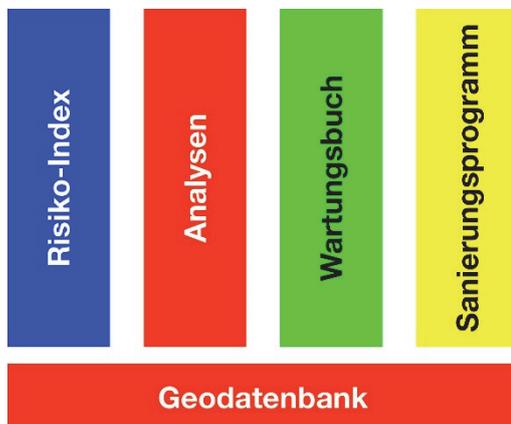
- Die Strategie basiert auf den Daten des Kanalkatasters, welcher 2012 abgeschlossen wurde. Sämtliche Informationen sind in einer Geodatenbank gespeichert und für die Gemeinde ohne Einschränkungen zugänglich.
- Für das Kanalnetz wurde ein Risiko-Index ermittelt, welcher rechnerisch die Möglichkeiten und Auswirkungen des Versagens der Kanalisation ermittelt.
- Es wurden umfangreiche Analysen, welche über jene des Kanalkatasters hinausgehen, erstellt
- Das bereits vorhandene Wartungsbuch wird aufgrund seiner Wartungseinträge (Betriebsdaten) Teil der Strategie.
- Das Sanierungsprogramm ermöglicht die Erstellung einer monetären Schadensbewertung und Empfehlung für die Durchführung entsprechender Maßnahmen. Auch eine Substanzwertanalyse wurde durchgeführt.

Technische Umsetzung der Strategie © Enrico Mahl

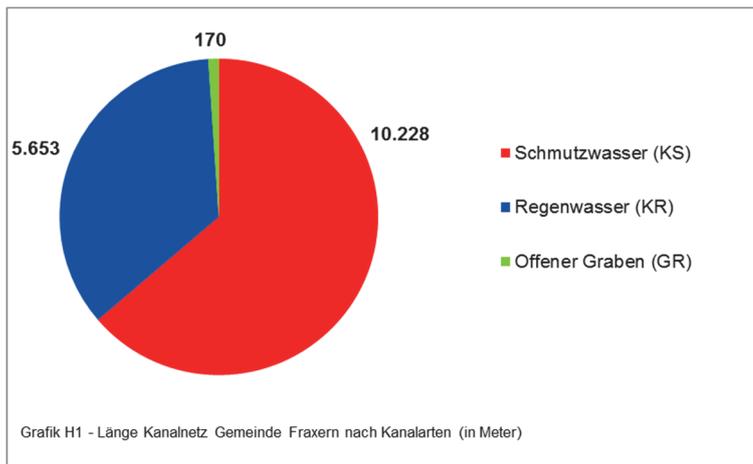
Haltungen nach Kanalarten

Kanalart	Anzahl	Länge (m)	Anteil
Schmutzwasser (KS)	372	10.228	64%
Regenwasser (KR)	243	5.653	35%
Offener Graben (GR)	4	170	1%
Gesamt	619	16.051	100%

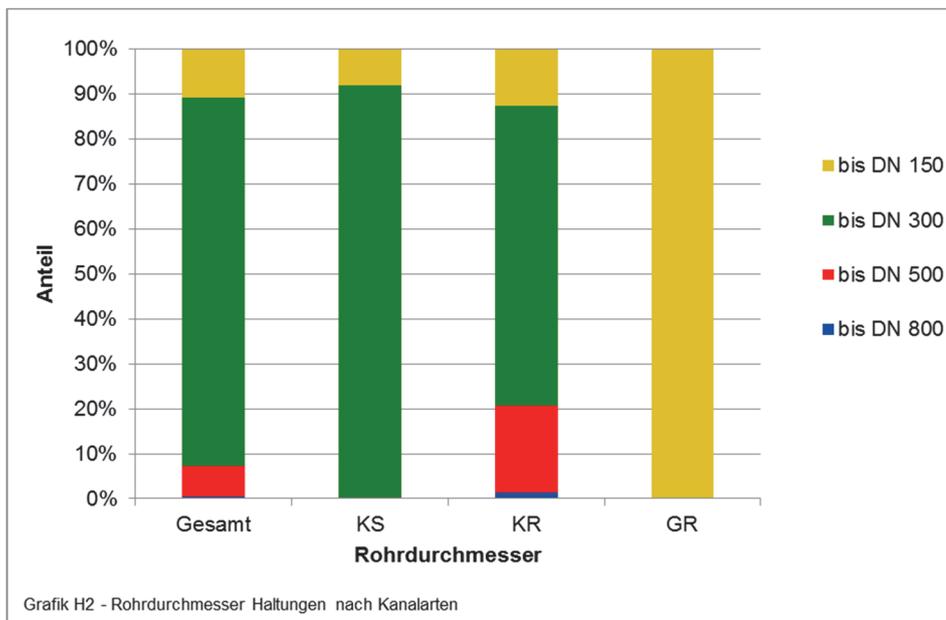
Haltungen nach Rohrdurchmesser

Kanalart	Rohrdurchmesser	Anzahl	Länge (m)	Anteil
Schmutzwasser (KS)	bis DN 150	18	836	8%
	bis DN 300	354	9.392	92%
		372	10.228	100%
Regenwasser (KR)	bis DN 150	38	715	13%
	bis DN 300	161	3.774	67%
	bis DN 500	41	1.082	19%
	bis DN 800	3	82	1%
	243	5.653	100%	
Offener Graben (GR)	bis DN 150	4	170	100%
Gesamt	bis DN 150	60	1.721	11%
	bis DN 300	515	13.166	82%
	bis DN 500	41	1.082	7%
	bis DN 800	3	82	1%
	619	16.051	100%

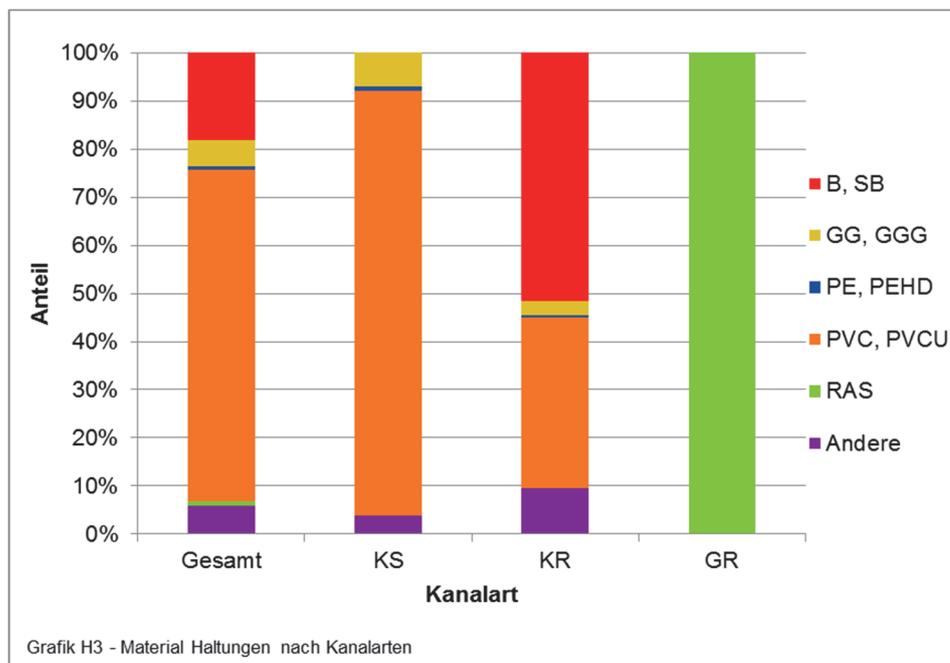
Haltungen nach Rohrmaterial

Kanalart	Material	Anzahl	Länge (m)	Anteil
Schmutzwasser (KS)	Grauguss (GG)	18	578	6%
	duktils Gusseisen (GGG)	5	130	1%
	verschiedene Materialien (Mix)	3	60	1%
	Polyethylen (PE)	1	67	1%
	Polyethylen hart (PEHD)	1	29	0%
	Polypropylen (PP)	12	283	3%
	Polyvinylchlorid (PVC)	330	9.031	88%
	Nichtidentifizierter Werkstoff (W)	2	49	0%
	372	10.228	100%	
Regenwasser (KR)	Beton (B)	68	1.653	29%
	Grauguss (GG)	4	40	1%
	duktils Gusseisen (GGG)	5	131	2%
	Mauerwerk (MA)	2	28	0%
	verschiedene Materialien (Mix)	8	315	6%
	Polyethylen (PE)	1	17	0%
	Polypropylen (PP)	5	146	3%
	Polyvinylchlorid (PVC)	96	2.015	36%
	Stahlbeton (SB)	52	1.264	22%
	Steinzeug (STZ)	1	17	0%
	Nichtidentifizierter Werkstoff (W)	1	28	0%
	243	5.653	100%	
Offener Graben (GR)	Rasen (RAS)	4	170	100%
Gesamt	Beton (B)	68	1.653	10%
	Grauguss (GG)	22	618	4%
	duktils Gusseisen (GGG)	10	261	2%
	Mauerwerk (MA)	2	28	0%
	verschiedene Materialien (Mix)	11	375	2%
	Polyethylen (PE)	2	84	1%

Polyethylen hart (PEHD)	1	29	0%
	Polypropylen (PP)	17	429	3%
	Polyvinylchlorid (PVC)	426	11.046	69%
	Rasen (RAS)	4	170	1%
	Stahlbeton (SB)	52	1.264	8%
	Steinzeug (STZ)	1	17	0%
	Nichtidentifizierter Werkstoff (W)	3	77	0%
	619	16.051	100%

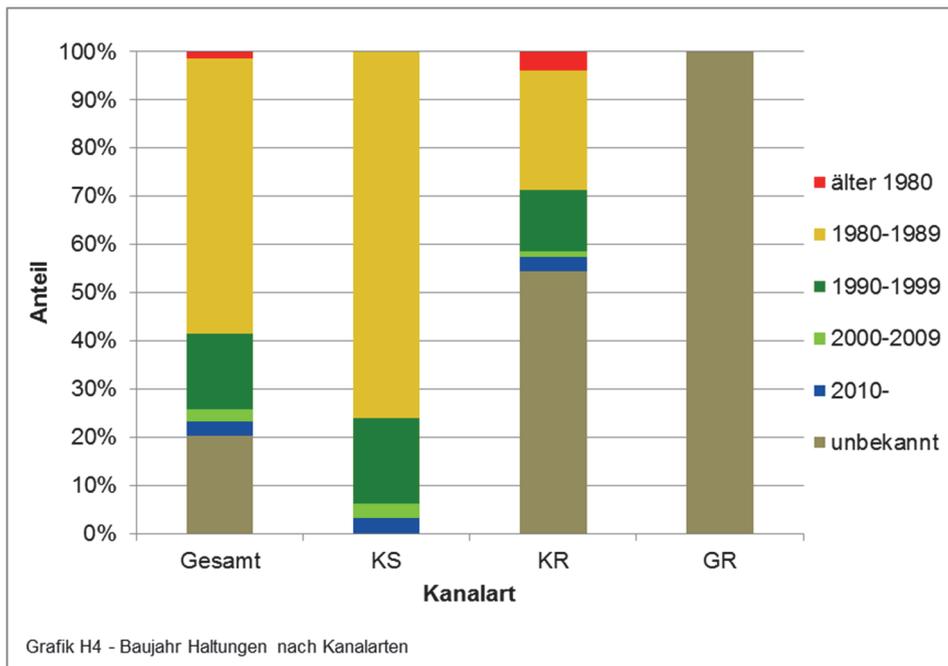
Haltungen nach Baujahr

Kanalart	Baujahr	Anzahl	Länge (m)	Anteil
Schmutzwasser (KS)	1980-1989	290	7.785	76%
	1990-1999	57	1.804	18%
	2000-2009	15	312	3%
	2010-	10	327	3%
		372	10.228	100%
Regenwasser (KR)	älter 1980	9	218	4%
	1980-1989	63	1.402	25%
	1990-1999	35	721	13%
	2000-2009	2	63	1%
	2010-	6	174	3%
	unbekannt	128	3.075	54%
	243	5.653	100%	
Offener Graben (GR)	unbekannt	4	170	100%
Gesamt	älter 1980	9	218	1%
	1980-1989	353	9.187	57%
	1990-1999	92	2.525	16%
	2000-2009	17	375	2%
	2010-	16	501	3%
	unbekannt	132	3.245	20%
	619	16.051	100%

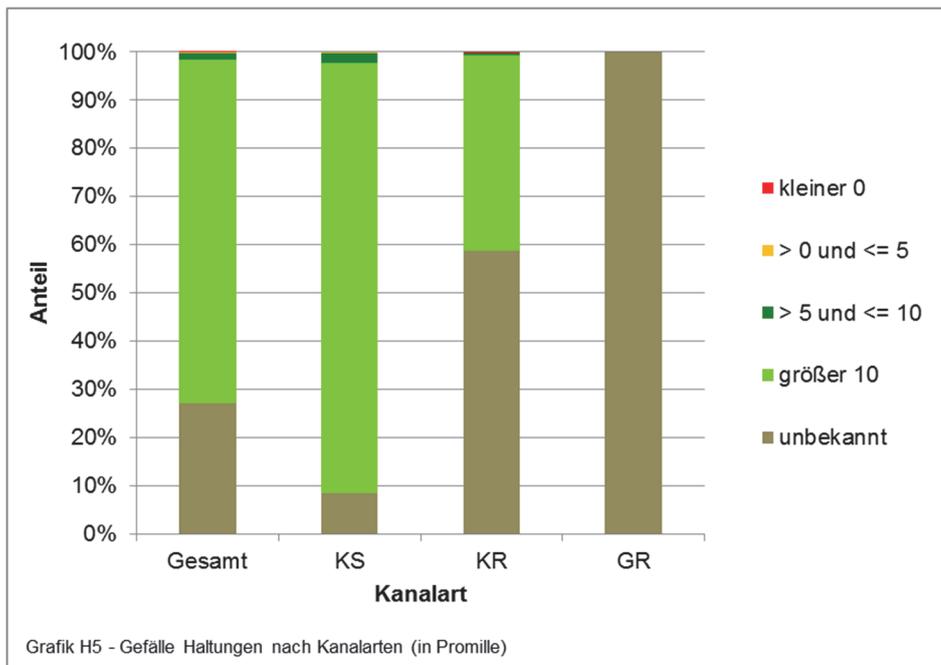
Haltungen nach Gefälle

Kanalart	Gefälle in ‰	Anzahl	Länge (m)	Anteil
Schmutzwasser (KS)	> 2,5 und <= 5	1	32	0%
	> 5 und <= 10	8	196	2%
	größer 10	329	9.136	89%
	unbekannt	34	863	8%
		372	10.228	100%
Regenwasser (KR)	kleiner 0	1	11	0%
	> 5 und <= 10	1	31	1%
	größer 10	102	2.290	41%
	unbekannt	139	3.322	59%
		243	5.653	100%
Offener Graben (GR)	unbekannt	4	170	100%
Gesamt	kleiner 0	1	11	0%
	> 2,5 und <= 5	1	32	0%
	> 5 und <= 10	9	227	1%
	größer 10	431	11.426	71%
	unbekannt	177	4.355	27%
		619	16.051	100%

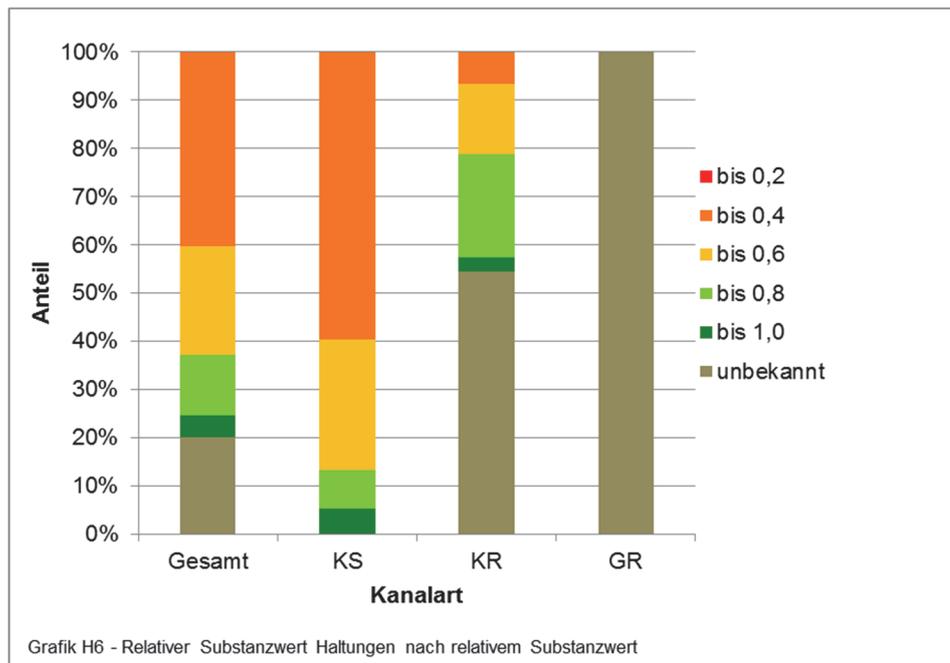
Haltungen nach Substanzwert

Kanalart	Substanzwert	Anzahl	Länge (m)	Anteil
Schmutzwasser (KS)	bis 0,4	230	6.097	60%
	bis 0,6	94	2.784	27%
	bis 0,8	27	808	8%
	bis 1,0	21	540	5%
		372	10.228	100%
Regenwasser (KR)	bis 0,4	17	371	7%
	bis 0,6	36	827	15%
	bis 0,8	56	1.207	21%
	bis 1,0	6	174	3%
	unbekannt	128	3.075	54%
	243	5.653	100%	
Offenes Gerinne (GR)	unbekannt	4	170	100%
Gesamt	bis 0,2	0	0	0%
	bis 0,4	247	6.468	40%
	bis 0,6	130	3.611	22%
	bis 0,8	83	2.015	13%
	bis 1,0	27	714	4%
	unbekannt	132	3.245	20%
	619	16.051	100%

SW _{rel}	Schadenshäufigkeit / Reinvestitionsbedarf
1,0 – 0,5	gering (junges Netz), geringe Maßnahmen zum Werterhalt
0,5 – 0,2	mittel, höhere Sanierungskosten zu erwarten
0,2 – 0,0	hoch, sanierungsbedürftig – hohe Kosten zu erwarten

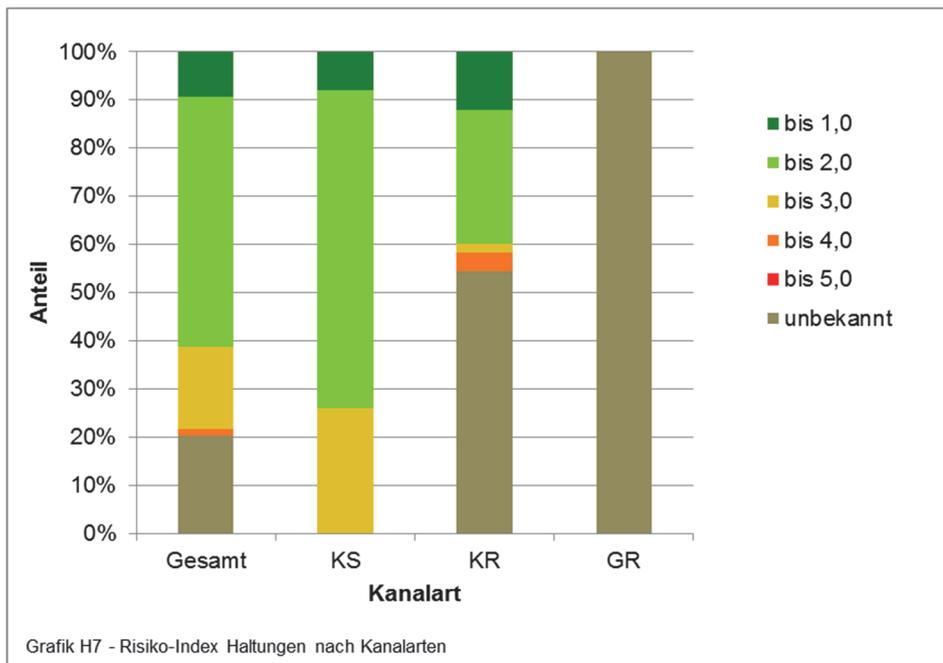
Haltungen nach Risiko-Index

Kanalart	Risiko-Index	Anzahl	Länge (m)	Anteil
Schmutzwasser (KS)	bis 1,0	33	829	8%
	bis 2,0	235	6.740	66%
	bis 3,0	104	2.660	26%
		372	10.228	100%
Regenwasser (KR)	bis 1,0	28	688	12%
	bis 2,0	71	1.569	28%
	bis 3,0	7	103	2%
	bis 4,0	9	218	4%
	unbekannt	128	3.075	54%
		243	5.653	100%
Offenes Gerinne (GR)	unbekannt	4	170	100%
Gesamt	bis 1,0	61	1.517	9%
	bis 2,0	306	8.309	52%
	bis 3,0	111	2.762	17%
	bis 4,0	9	218	1%
	bis 5,0	0	0	0%
	unbekannt	132	3.245	20%
		619	16.051	100%

Risiko-Index	Stellenwert in Bezug auf das Risiko eines Versagens
bis 1,0	sehr gering
bis 2,0	gering
bis 3,0	mittel
bis 4,0	hoch
bis 5,0	sehr hoch

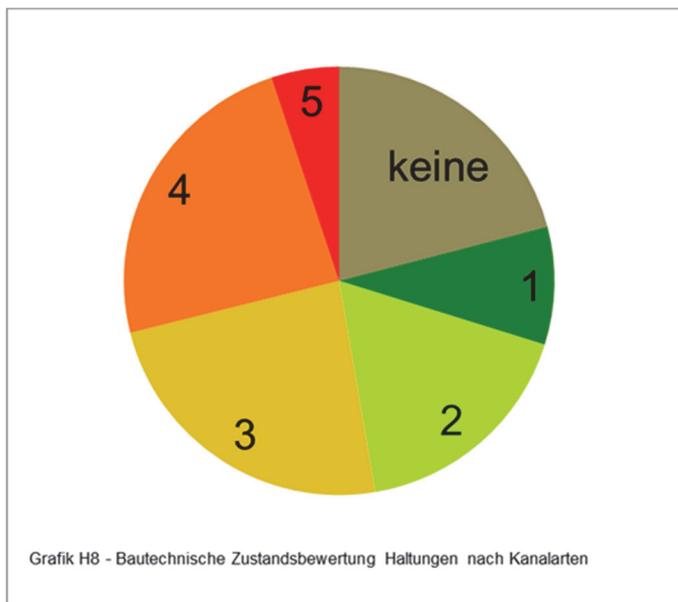
Haltungen mit und ohne bautechnischer Zustandsbewertung

Klasse	Anzahl	Länge (m)	Anteil	
1	79	1.428	9%	11%
2	114	2.809	18%	22%
3	133	3.817	24%	30%
4	136	3.824	24%	30%
5	31	816	5%	6%
	493	12.694	100%	
keine	126	3.357	21%	
	619	16.051	100%

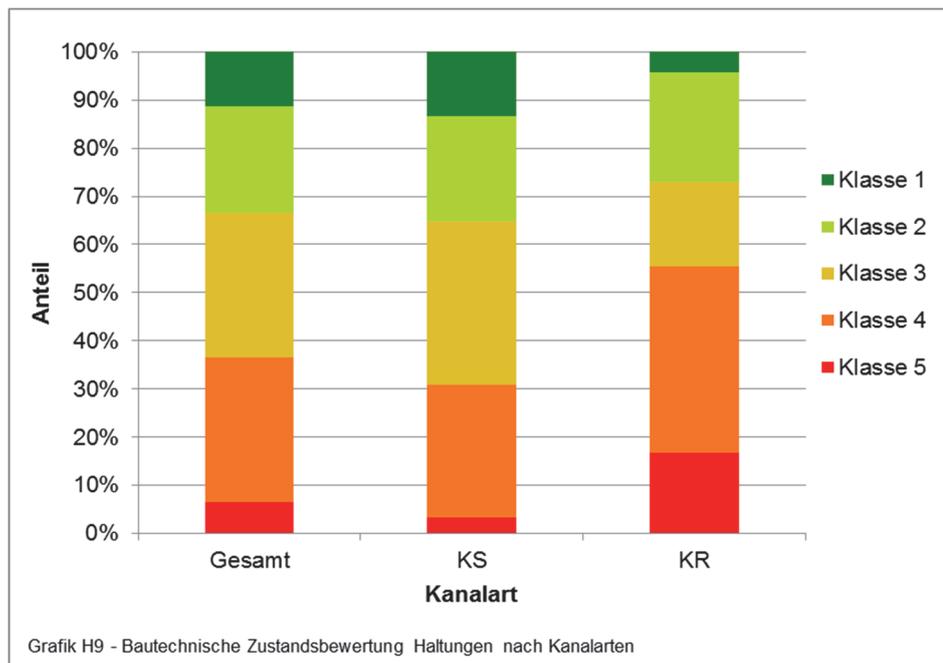
Bautechnische Zustandsbewertung Haltungen nach Kanalarten

Kanalart	Klasse	Anzahl	Länge (m)	Anteil
Schmutzwasser (KS)	1	64	1.300	13%
	2	83	2.139	22%
	3	110	3.299	34%
	4	87	2.684	28%
	5	11	324	3%
			355	9.746
Regenwasser (KR)	1	15	128	4%
	2	31	670	23%
	3	23	518	18%
	4	49	1.140	39%
	5	20	492	17%
			138	2.948
Gesamt	1	79	1.428	11%
	2	114	2.809	22%
	3	133	3.817	30%
	4	136	3.824	30%
	5	31	816	6%
			493	12.694

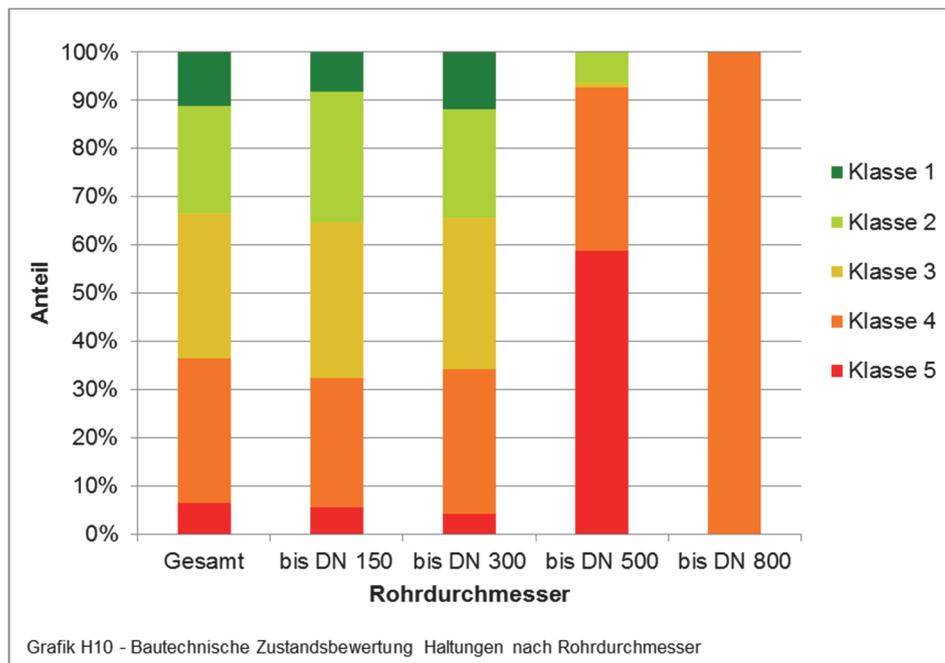
Bautechnische Zustandsbewertung Haltungen nach Rohrdurchmesser

Rohrdurchmesser	Klasse	Anzahl	Länge (m)	Anteil
bis DN 150	1	4	76	8%
	2	5	246	27%
	3	5	294	32%
	4	7	245	27%
	5	1	50	5%
	22	910	100%	
bis DN 300	1	72	1.339	12%
	2	107	2.531	23%
	3	127	3.519	31%
	4	118	3.372	30%
	5	20	474	4%
	444	11.234	100%	
bis DN 500	1	3	14	3%
	2	2	32	6%
	3	1	4	1%
	4	10	168	33%
	5	10	292	57%
	26	510	100%	
bis DN 800	4	1	39	100%
Gesamt	1	79	1.428	11%
	2	114	2.809	22%
	3	133	3.817	30%
	4	136	3.824	30%
	5	31	816	6%
	493	12.694	100%

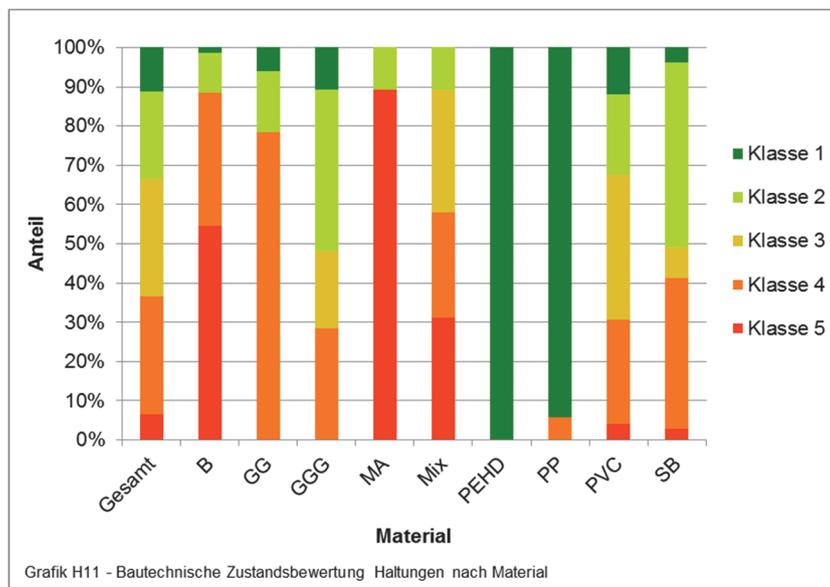
Bautechnische Zustandsbewertung Haltungen nach Rohrmaterial

Material	Klasse	Anzahl	Länge (m)	Anteil
Beton (B)	1	2	7	1%
	2	3	54	10%
	4	11	181	34%
	5	10	290	55%
			26	532
Grauguss (GG)	1	4	37	6%
	2	3	96	16%
	4	15	485	78%
			22	618
duktils Gusseisen (GGG)	1	1	28	11%
	2	4	107	41%
	3	2	51	20%
	4	3	75	29%
			10	261
Mauerwerk (MA)	2	1	3	11%
	5	1	25	88%
			2	28
verschiedene Materialien (Mix)	2	1	20	11%
	3	3	58	31%
	4	3	50	27%
	5	2	58	31%
			9	185
Polyethylen hart (PEHD)	1	1	29	100%
Polypropylen (PP)	1	6	119	94%
	4	1	7	6%
			7	127
Polyvinylchlorid (PVC)	1	62	1.168	12%
	2	83	2.039	21%
	3	122	3.626	37%
	4	87	2.624	27%
	5	16	412	4%
			370	9.870
Stahlbeton (SB)	1	3	41	4%
	2	19	489	47%
	3	6	82	8%
	4	16	401	38%
	5	2	30	3%
			46	1.044
Gesamt	1	79	1.428	11%
	2	114	2.809	22%
	3	133	3.817	30%
	4	136	3.824	30%
	5	31	816	6%
			493	12.694
