Master Thesis

„Entwicklung einer GIS-unterstützten integralen Strategie zum Werterhalt von Kanalanlagen kleiner Kommunen“

Enrico Mahl

Teilnehmer-Kennzahl 1321298, UNIGIS MSc Jahrgang 2014

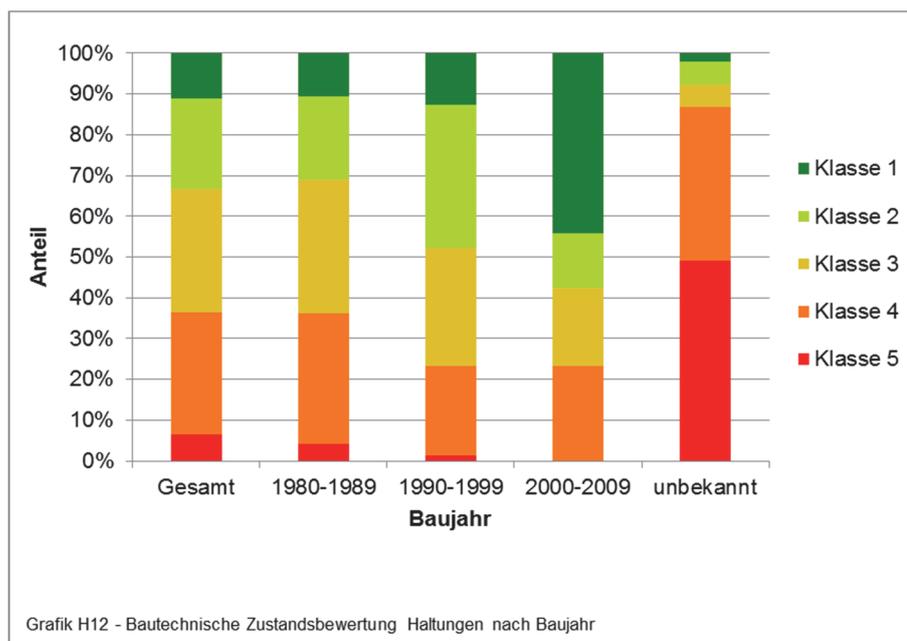
Bautechnische Zustandsbewertung Haltungen nach Baujahr

Baujahr	Klasse	Anzahl	Länge (m)	Anteil
1980-1989	1	51	964	11%
	2	81	1.865	20%
	3	108	3.006	33%
	4	98	2.916	32%
	5	13	385	4%
			351	9.136
1990-1999	1	17	313	13%
	2	27	858	35%
	3	21	710	29%
	4	20	534	22%
	5	2	35	1%
			87	2.449
2000-2009	1	7	134	44%
	2	2	41	14%
	3	2	58	19%
	4	3	70	23%
			14	303
unbekannt	1	4	18	2%
	2	4	45	6%
	3	2	43	5%
	4	15	304	38%
	5	16	396	49%
			41	805
Gesamt	1	79	1.428	11%
	2	114	2.809	22%
	3	133	3.817	30%
	4	136	3.824	30%
	5	31	816	6%
			493	12.694

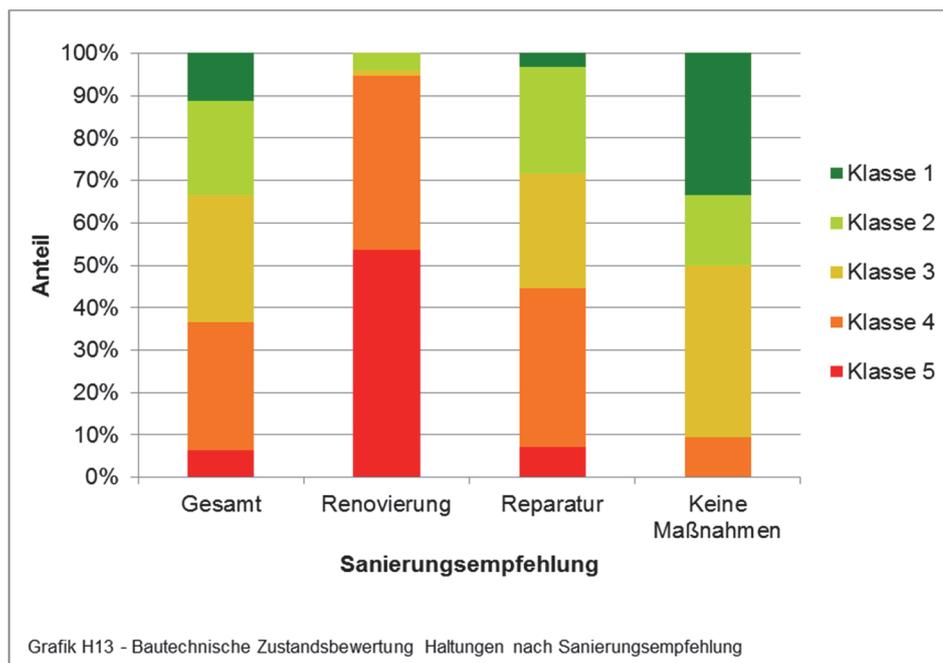
Bautechn. Zustandsbewertung Haltungen nach Art der Sanierungsempfehlung

Sanierungs-Empfehlung	Klasse	Anzahl	Länge (m)	Anteil	Kosten (€)	Anteil
Renovierung	2	2	13	4%	4.079	4%
	3	1	4	1%	1.509	1%
	4	9	133	41%	42.419	42%
	5	7	173	54%	54.030	53%
		19	323	100%	102.037	100%
Reparatur	1	14	301	3%	11.350	2%
	2	86	2.237	25%	130.600	22%
	3	83	2.450	27%	107.600	18%
	4	110	3.377	38%	280.350	47%
	5	23	638	7%	70.100	12%
	316	9.003	100%	600.000	100%	
Keine Maßnahmen	1	65	1.127	33%	0	0%
	2	26	559	17%	0	0%
	3	49	1.363	40%	0	0%
	4	17	314	9%	0	0%
	5	1	5	0%	0	0%
	158	3.368	100%	0	100%	
Gesamt	1	79	1.428	11%	11.350	2%
	2	114	2.809	22%	134.679	19%
	3	133	3.817	30%	109.109	16%
	4	136	3.824	30%	322.769	46%
	5	31	816	6%	124.130	18%
	493	12.694	100%	702.037	100%

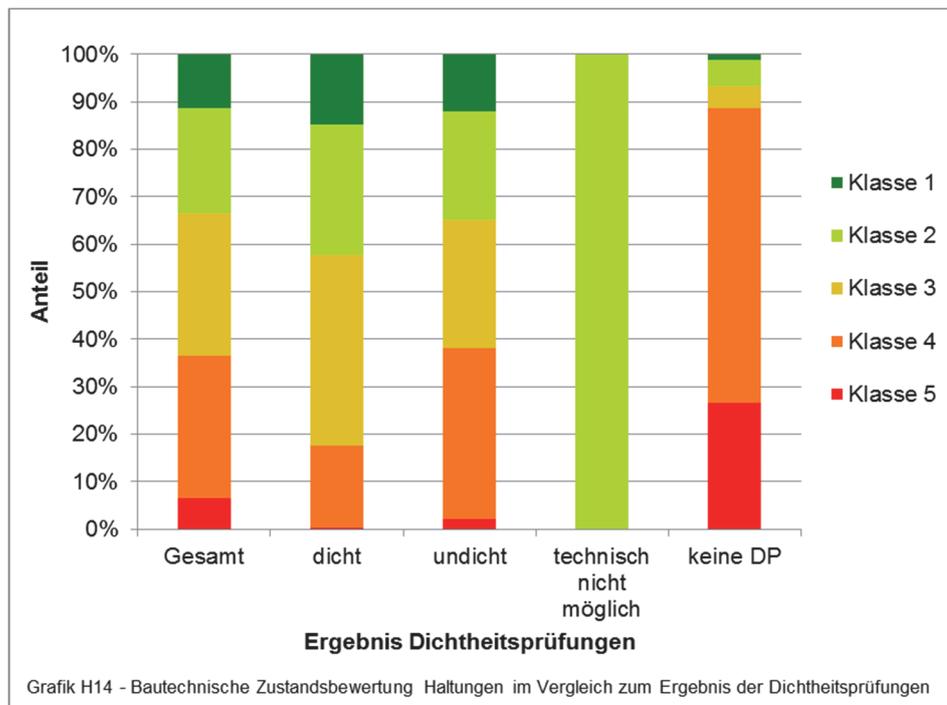
Bautechn. Zustandsbewertung Haltungen nach Ergebnis Dichtheitsprüfung

Ergebnis Dichtheitsprüfung	Klasse	Anzahl	Länge (m)	Anteil
dicht	1	60	1.166	15%
	2	86	2.190	28%
	3	109	3.176	40%
	4	44	1.380	17%
	5	1	21	0%
			300	7.933
undicht	1	12	230	12%
	2	17	433	23%
	3	17	511	27%
	4	17	684	36%
	5	2	40	2%
			65	1.898
technisch nicht möglich	2	1	25	100%
keine Prüfung durchgeführt	1	7	33	1%
	2	10	161	6%
	3	7	130	5%
	4	75	1.760	62%
	5	28	754	27%
			127	2.838
Gesamt	1	79	1.428	11%
	2	114	2.809	22%
	3	133	3.817	30%
	4	136	3.824	30%
	5	31	816	6%
			493	12.694

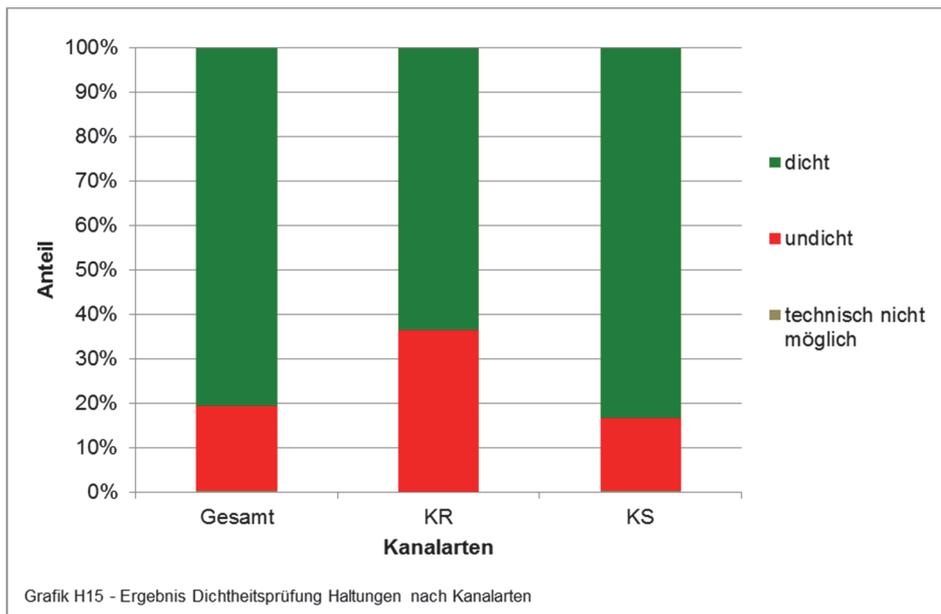
Dichtheitsprüfung Haltungen nach Kanalart

Kanalart	Ergebnis Dichtheitsprüfung	Anzahl	Länge (m)	Anteil
Schmutzwasser (KS)	dicht	262	7.093	83%
	undicht	44	1.384	16%
	technisch nicht möglich	1	25	0%
		307	8.502	100%
Regenwasser (KR)	dicht	40	893	63%
	undicht	21	514	37%
		61	1.407	100%
Gesamt	dicht	302	7.986	81%
	undicht	65	1.898	19%
	technisch nicht möglich	1	25	0%
		368	9.909	100%

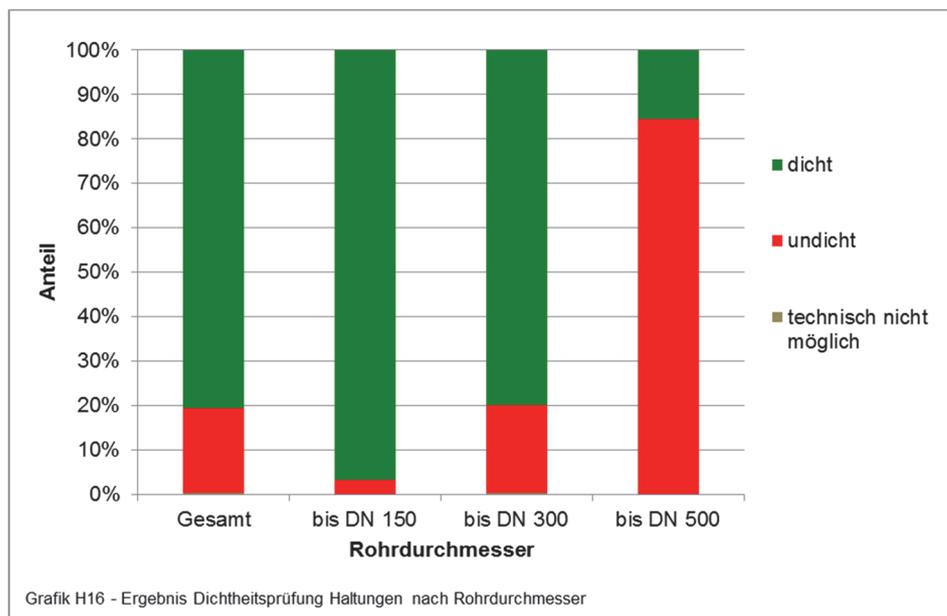
Dichtheitsprüfung Haltungen nach Rohrdurchmesser

Rohrdurchmesser	Ergebnis Dichtheitsprüfung	Anzahl	Länge (m)	Anteil
bis DN 150	dicht	13	595	97%
	undicht	1	20	3%
		14	616	100%
bis DN 300	dicht	288	7.384	80%
	undicht	61	1.841	20%
	technisch nicht möglich	1	25	0%
		350	9.249	100%
bis DN 500	dicht	1	7	16%
	undicht	3	37	85%
		4	44	100%
Gesamt	dicht	302	7.986	81%
	undicht	65	1.898	19%
	technisch nicht möglich	1	25	0%
		368	9.909	100%

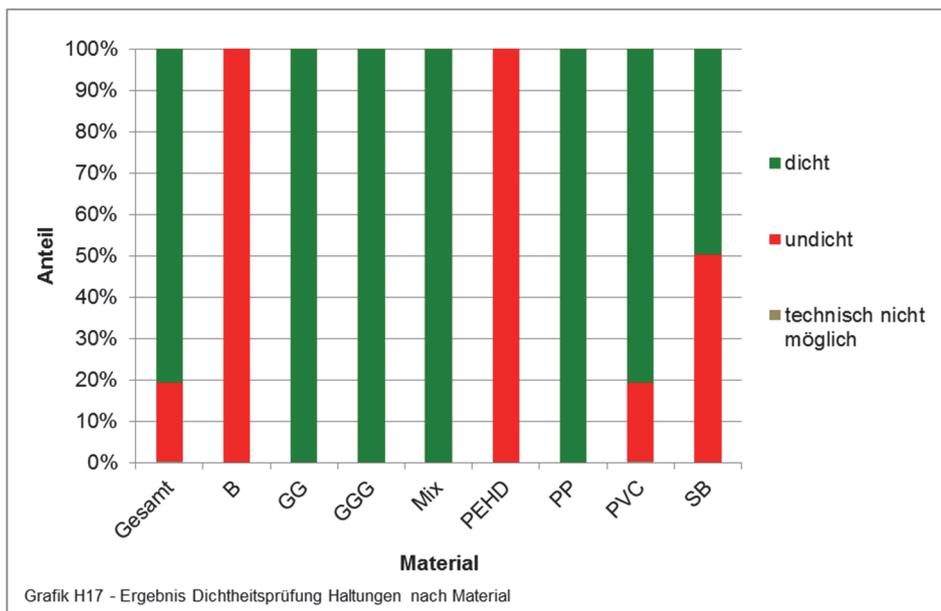
Dichtheitsprüfung Haltungen nach Rohrmaterial

Material	Ergebnis Dichtheitsprüfung	Anzahl	Länge (m)	Anteil
Beton (B)	undicht	2	26	100%
Grauguss (GG)	dicht	17	557	100%
duktiles Gusseisen (GGG)	dicht	10	261	100%
verschiedene Materialien (Mix)	dicht	3	73	100%
Polyethylen hart (PEHD)	undicht	1	29	100%
Polypropylen (PP)	dicht	7	127	100%
Polyvinylchlorid (PVC)	dicht	254	6.715	81%
	undicht	51	1.588	19%
	technisch nicht möglich	1	25	0%
		306	8.327	100%
Stahlbeton (SB)	dicht	11	253	50%
	undicht	11	256	50%
		22	509	100%
Gesamt	dicht	302	7.986	81%
	undicht	65	1.898	19%
	technisch nicht möglich	1	25	0%
		368	9.909	100%

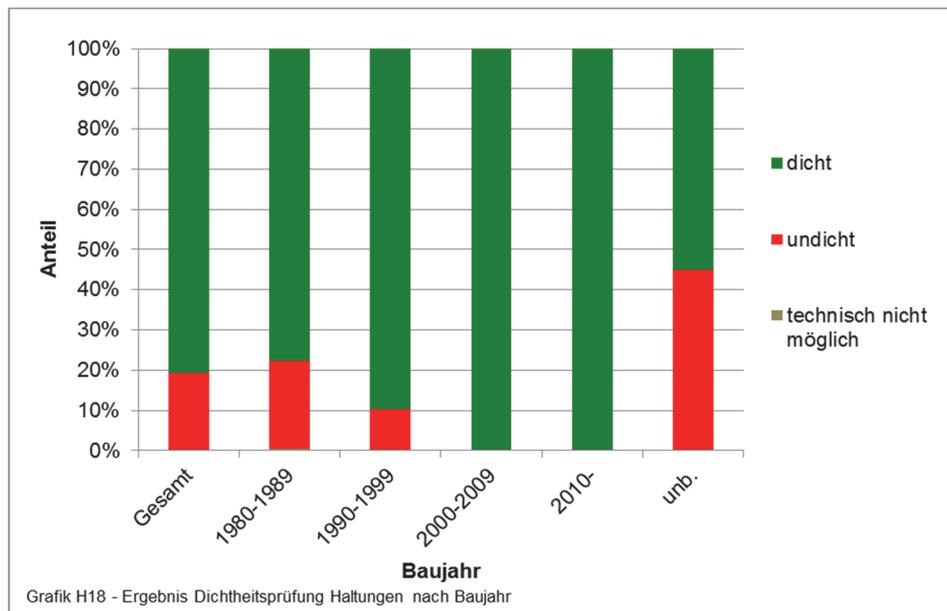
Dichtheitsprüfung Haltungen nach Baujahr

Baujahr	Ergebnis Dichtheitsprüfung	Anzahl	Länge (m)	Anteil
1980-1989	dicht	225	5.798	78%
	undicht	54	1.652	22%
	technisch nicht möglich	1	25	0%
		280	7.475	100%
1990-1999	dicht	61	1.849	90%
	undicht	8	209	10%
		69	2.058	100%
2000-2009	dicht	12	240	100%
2010-	dicht	2	53	22%
unbekannt	dicht	2	46	55%
	undicht	3	37	45%
		5	83	100%
Gesamt	dicht	302	7.986	81%
	undicht	65	1.898	19%
	technisch nicht möglich	1	25	0%
		368	9.909	100%

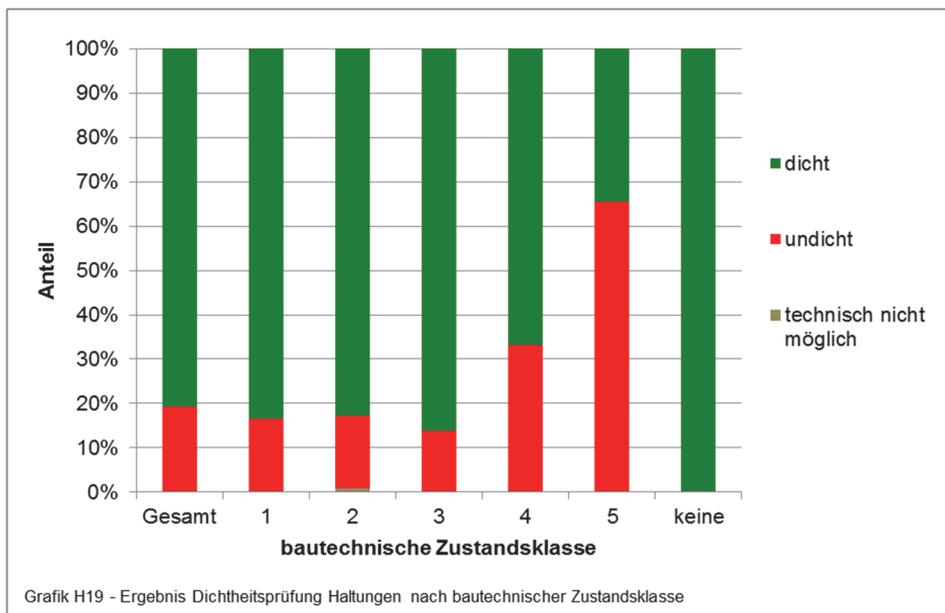
Dichtheitsprüfung Haltungen nach bautechnischer Zustandsbewertung

Klasse	Ergebnis Dichtheitsprüfung	Anzahl	Länge (m)	Anteil
1	dicht	60	1.166	84%
	undicht	12	230	16%
		72	1.396	100%
2	dicht	86	2.190	83%
	undicht	17	433	16%
	technisch nicht möglich	1	25	1%
	104	2.647	100%	
3	dicht	109	3.176	86%
	undicht	17	511	14%
		126	3.687	100%
4	dicht	44	1.380	67%
	undicht	17	684	33%
		61	2.064	100%
5	dicht	1	21	35%
	undicht	2	40	66%
		3	61	100%
keine	dicht	2	53	100%
Gesamt	dicht	302	7.986	81%
	undicht	65	1.898	19%
	technisch nicht möglich	1	25	0%
		368	9.909	100%

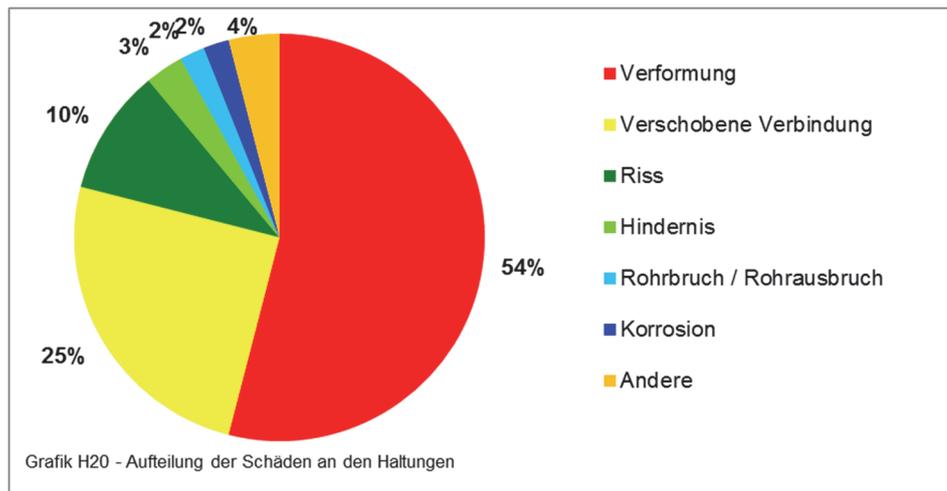
Schäden Haltungen Gesamt

Schaden	Anzahl	Anteil
Verformung	1.459	54%
Verschobene Verbindung	674	25%
Riss	282	10%
Hindernis	79	3%
Rohrbruch / Rohrausbruch	58	2%
Korrosion	49	2%
Andere	99	4%
Gesamt	2.700	100%

Stützen nicht fachgerecht ausgeführt	40
Wurzeln	23
Anhaftende Stoffe	15
mech. Verschleiß / Abplatzung	13
sichtbare Undichtigkeit	8
	99

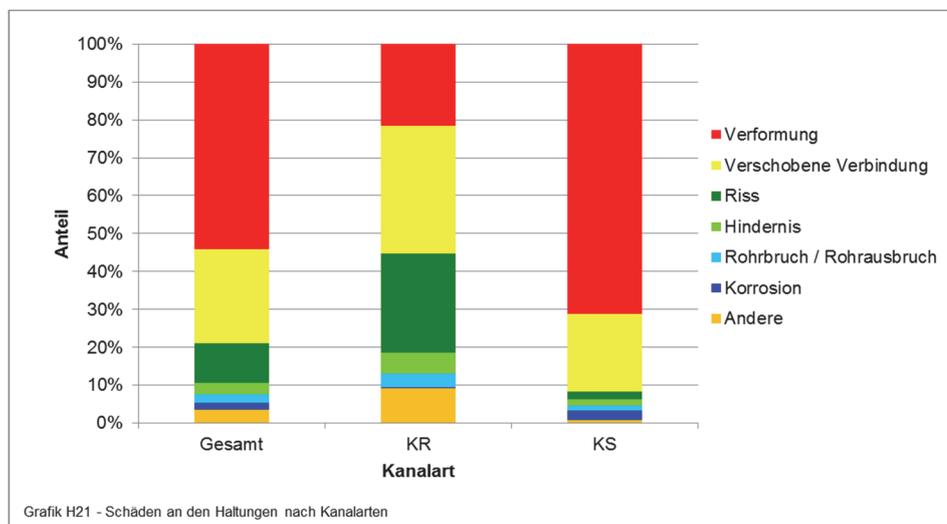
Schäden Haltungen nach Kanalarten

Kanalart	Schaden	Anzahl	Anteil
Schmutzwasser (KS)	Verformung	1.258	71%
	Verschobene Verbindung	360	20%
	Korrosion	47	3%
	Riss	36	2%
	Hindernis	28	2%
	Rohrbruch / Rohrausbruch	24	1%
	Andere	13	1%
		1.766	100%
Regenwasser (KR)	Verschobene Verbindung	314	34%
	Riss	246	26%
	Verformung	201	22%
	Hindernis	51	5%
	Rohrbruch / Rohrausbruch	34	4%
	Korrosion	2	0%
	Andere	86	9%
		934	100%
Gesamt	Verformung	1.459	54%
	Verschobene Verbindung	674	25%
	Riss	282	10%
	Hindernis	79	3%
	Rohrbruch / Rohrausbruch	58	2%
	Korrosion	49	2%
	Andere	99	4%
		2.700	100%

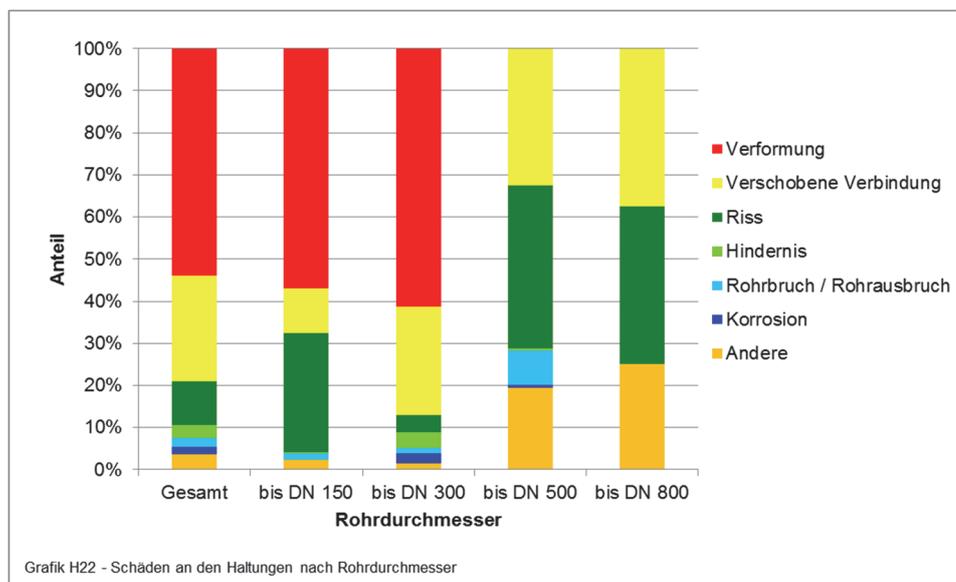
Schäden Haltungen nach Rohrdurchmesser

Rohrdurchmesser	Schaden	Anzahl	Anteil
bis DN 150	Verformung	163	57%
	Riss	81	28%
	Verschobene Verbindung	30	10%
	Rohrbruch / Rohrausbruch	4	1%
	Hindernis	1	0%
	Andere	7	2%
	286	100%	
bis DN 300	Verformung	1.296	61%
	Verschobene Verbindung	546	26%
	Riss	85	4%
	Hindernis	77	4%
	Korrosion	47	2%
	Rohrbruch / Rohrausbruch	30	1%
	Andere	33	2%
2.114	100%		
bis DN 500	Riss	113	39%
	Verschobene Verbindung	95	33%
	Rohrbruch / Rohrausbruch	24	8%
	Korrosion	2	1%
	Hindernis	1	0%
	Andere	57	20%
292	100%		
bis DN 800	Verschobene Verbindung	3	38%
	Riss	3	38%
	Andere	2	25%
8	100%		
Gesamt	Verformung	1.459	54%
	Verschobene Verbindung	674	25%
	Riss	282	10%
	Hindernis	79	3%
	Rohrbruch / Rohrausbruch	58	2%
	Korrosion	49	2%
	Andere	99	4%
2.700	100%

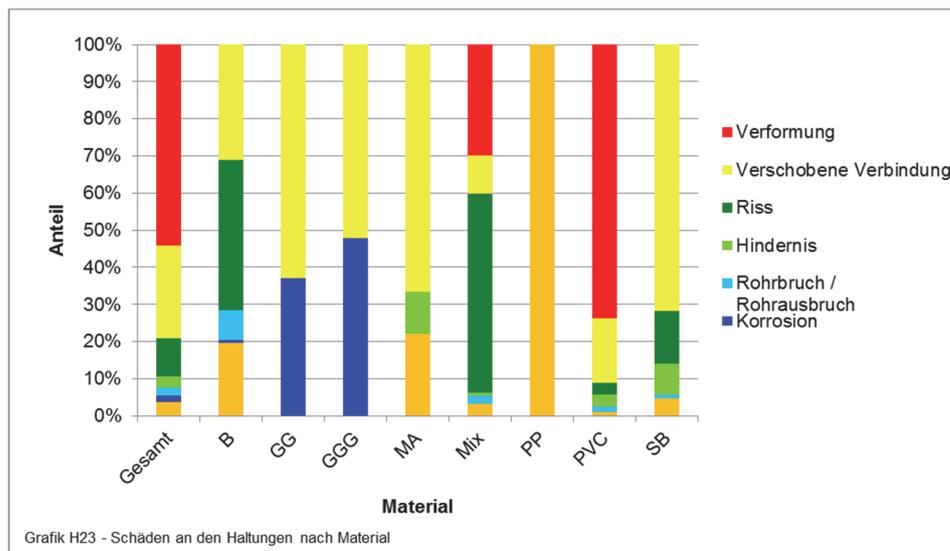
Schäden Haltungen nach Rohrmaterial

Material	Schaden	Anzahl	Anteil
Beton (B)	Riss	123	40%
	Verschobene Verbindung	95	31%
	Rohrbruch / Rohrausbruch	25	8%
	Korrosion	2	1%
	Andere	60	20%
		305	100%
Grauguss (GG)	Verschobene Verbindung	61	63%
	Korrosion	36	37%
		97	100%
duktilen Gusseisen (GGG)	Verschobene Verbindung	12	52%
	Korrosion	11	48%
		23	100%
Mauerwerk (MA)	Verschobene Verbindung	6	67%
	Hindernis	1	11%
	Andere	2	22%
		9	100%
verschiedene Materialien (Mix)	Riss	68	54%
	Verformung	38	30%
	Verschobene Verbindung	13	10%
	Rohrbruch / Rohrausbruch	3	2%
	Hindernis	1	1%
	Andere	4	3%
		127	100%
Polypropylen (PP)	Andere	2	100%
Polyvinylchlorid (PVC)	Verformung	1.421	74%
	Verschobene Verbindung	335	17%
	Riss	61	3%
	Hindernis	59	3%
	Rohrbruch / Rohrausbruch	28	1%
	Andere	21	1%

1.925	100%
Stahlbeton (SB)	Verschobene Verbindung	152	72%
	Riss	30	14%
	Hindernis	18	8%
	Rohrbruch / Rohrausbruch	2	1%
	Andere	10	5%
		212	100%
Gesamt	Verformung	1.459	54%
	Verschobene Verbindung	674	25%
	Riss	282	10%
	Hindernis	79	3%
	Rohrbruch / Rohrausbruch	58	2%
	Korrosion	49	2%
	Andere	99	4%

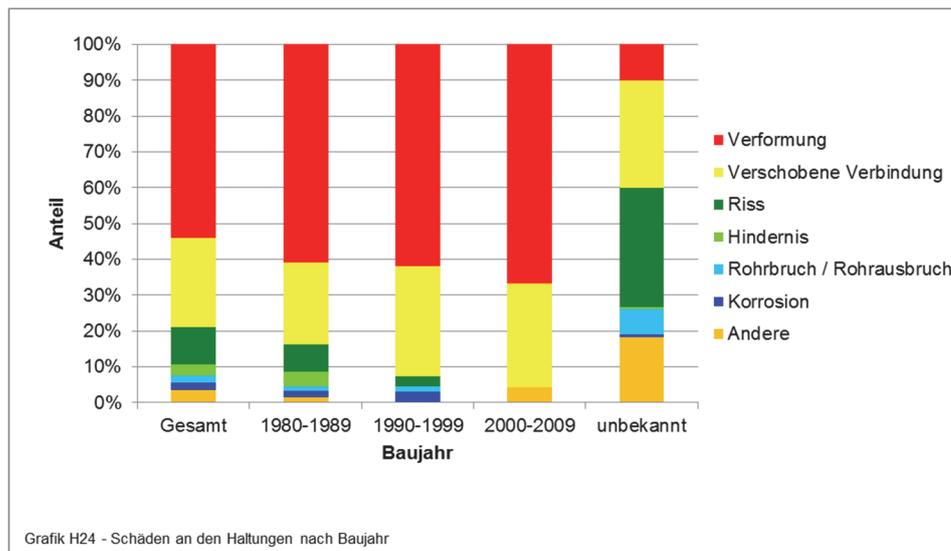
Schäden Haltungen nach Baujahr

Baujahr	Schaden	Anzahl	Anteil
1980-1989	Verformung	1.169	61%
	Verschobene Verbindung	439	23%
	Riss	147	8%
	Hindernis	77	4%
	Korrosion	36	2%
	Rohrbruch / Rohrausbruch	26	1%
	Andere	28	1%
	1.922	100%	
1990-1999	Verformung	222	62%
	Verschobene Verbindung	110	31%
	Korrosion	11	3%
	Riss	10	3%
	Rohrbruch / Rohrausbruch	5	1%
	358	100%	
2000-2009	Verformung	30	67%
	Verschobene Verbindung	13	29%
	Andere	2	4%
	45	100%	
unbekannt	Riss	125	33%
	Verschobene Verbindung	112	30%
	Verformung	38	10%
	Rohrbruch / Rohrausbruch	27	7%
	Hindernis	2	1%
	Korrosion	2	1%
	Andere	69	18%
	375	100%	
Gesamt	Verformung	1.459	54%
	Verschobene Verbindung	674	25%
	Riss	282	10%
	Hindernis	79	3%
	Rohrbruch / Rohrausbruch	58	2%
	Korrosion	49	2%
	Andere	99	4%
	2.700	100%

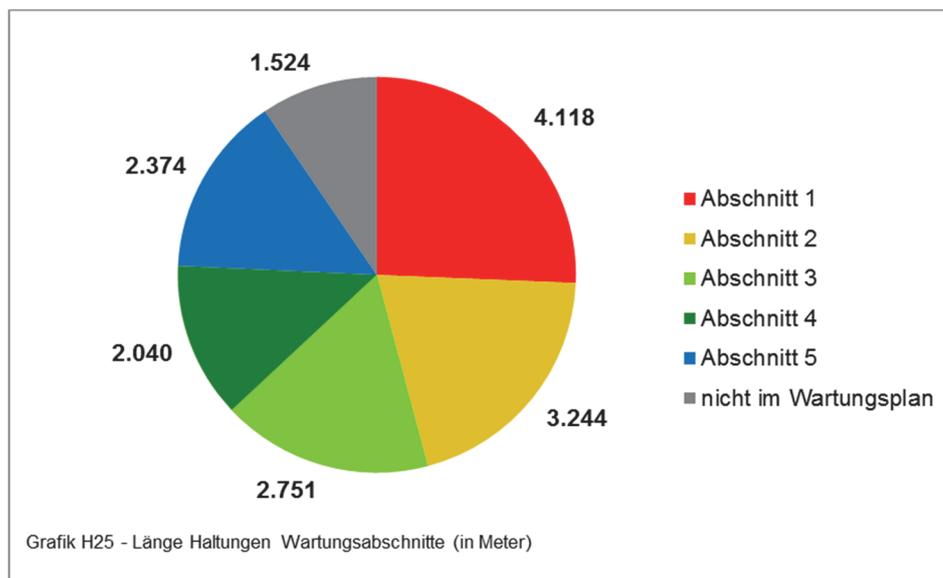
Haltungen nach Wartungsabschnitt

Wartungsabschnitt	Länge (m)	Schächte	Anteil
Abschnitt 1	4.118	151	28%
Abschnitt 2	3.244	113	22%
Abschnitt 3	2.751	101	19%
Abschnitt 4	2.040	88	14%
Abschnitt 5	2.374	84	16%
Gesamt Abschnitte	14.528	537	100%
nicht im Wartungsplan	1.524	68	
Gesamt Ortskanalisation	16.052	605

Nicht enthalten im Wartungsplan sind Straßenentwässerungen (bedarfsorientierte Wartung)

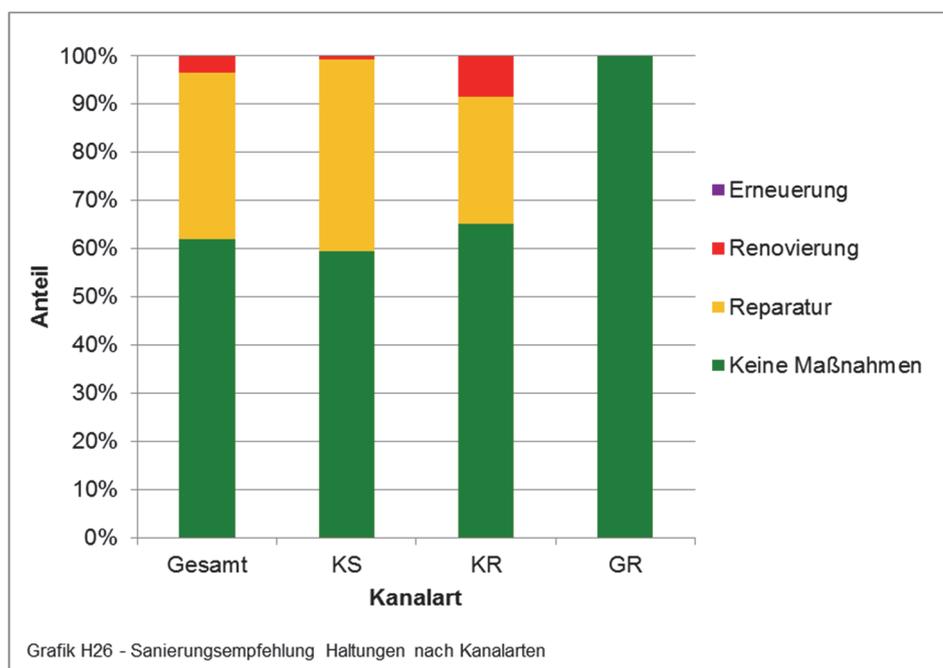
Haltungen nach Art der Sanierungsempfehlung

Kanalart	Sanierungs-Empf.	Anzahl	Länge (m)	Anteil	Kosten (€)	Anteil
Schmutzwasser (KS)	Renovierung	4	73	1%	16.335	8%
	Reparatur	127	4.077	40%	199.440	92%
	Keine Maßnahmen	241	6.079	59%	0	0%
		372	10.229	100%	215.775	100%
Regenwasser (KR)	Renovierung	28	475	8%	130.172	48%
	Reparatur	56	1.499	27%	139.620	52%
	Keine Maßnahmen	159	3.679	65%	0	0%
		243	5.654	100%	269.792	100%
Offenes Gerinne (GR)	Keine Maßnahmen	4	170	100%	0	100%
Gesamt	Erneuerung	0	0	0%	0	0%
	Renovierung	32	548	3%	146.507	30%
	Reparatur	183	5.576	35%	339.060	70%
	Keine Maßnahmen	404	9.928	62%	0	0%
		619	16.051	100%	485.567	100%

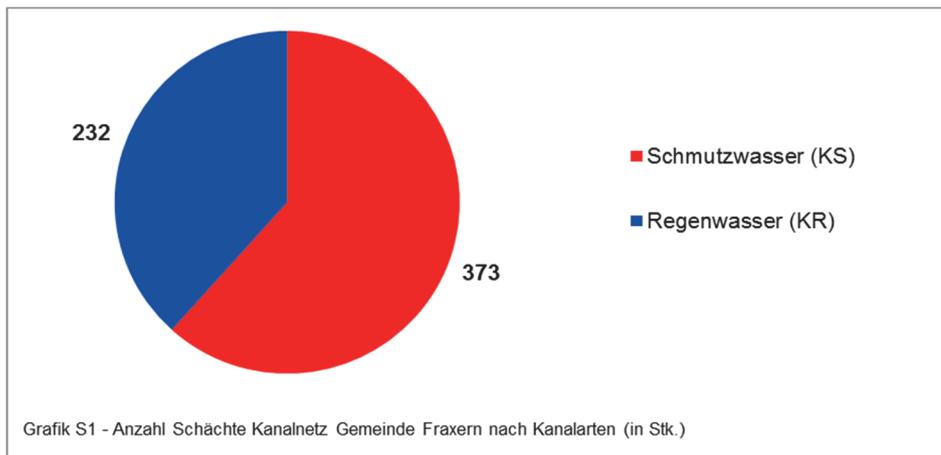
Schächte nach Kanalarten

Kanalart	Anzahl	Anteil
Schmutzwasser (KS)	373	62%
Regenwasser (KR)	232	38%
Gesamt	605	100%

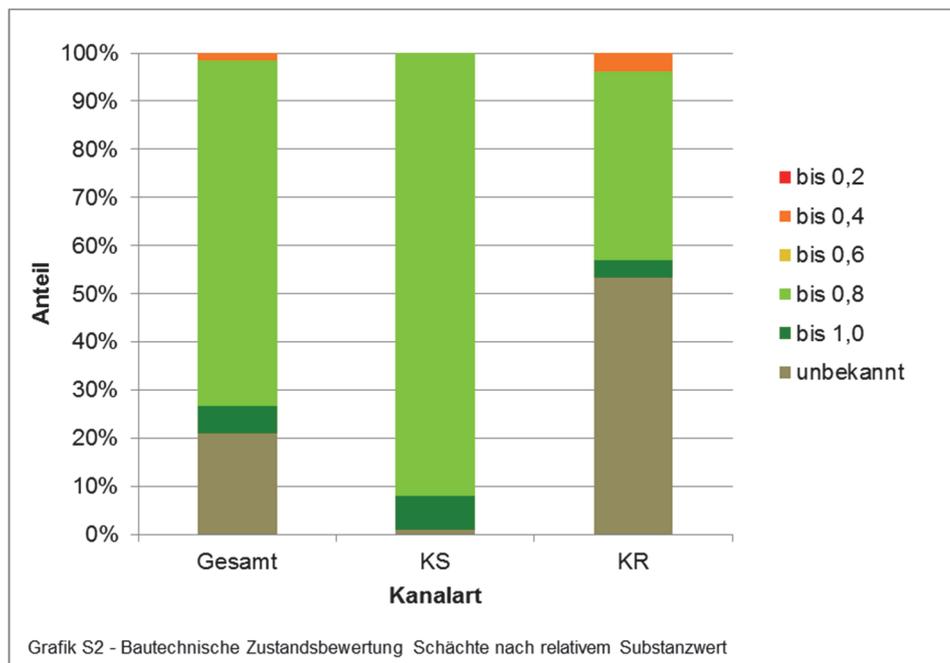
Schächte nach Substanzwert

Kanalart	Substanzwert	Anzahl	Anteil
Schmutzwasser (KS)	bis 0,8	343	92%
	bis 1,0	26	7%
	unbekannt	4	1%
		373	100%
Regenwasser (KR)	bis 0,4	9	4%
	bis 0,8	91	39%
	bis 1,0	8	3%
	unbekannt	124	53%
	232	100%	
Gesamt	bis 0,2	0	0%
	bis 0,4	9	1%
	bis 0,6	0	0%
	bis 0,8	434	72%
	bis 1,0	34	6%
	unbekannt	128	21%
	605	100%

SW _{rel}	Schadenshäufigkeit / Reinvestitionsbedarf
1,0 – 0,5	gering (junges Netz), geringe Maßnahmen zum Werterhalt
0,5 – 0,2	mittel, höhere Sanierungskosten zu erwarten
0,2 – 0,0	hoch, sanierungsbedürftig – hohe Kosten zu erwarten

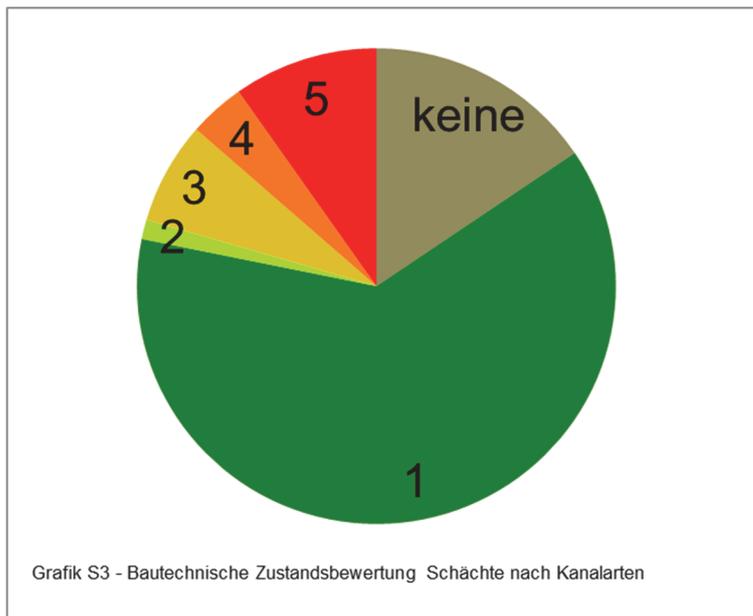
Schächte mit und ohne bautechnischer Zustandsbewertung

Klasse	Anzahl	Anteil	
1	379	63%	74%
2	8	1%	2%
3	42	7%	8%
4	23	4%	5%
5	59	10%	12%
	511	100%	
keine	94	16%	
	605	100%

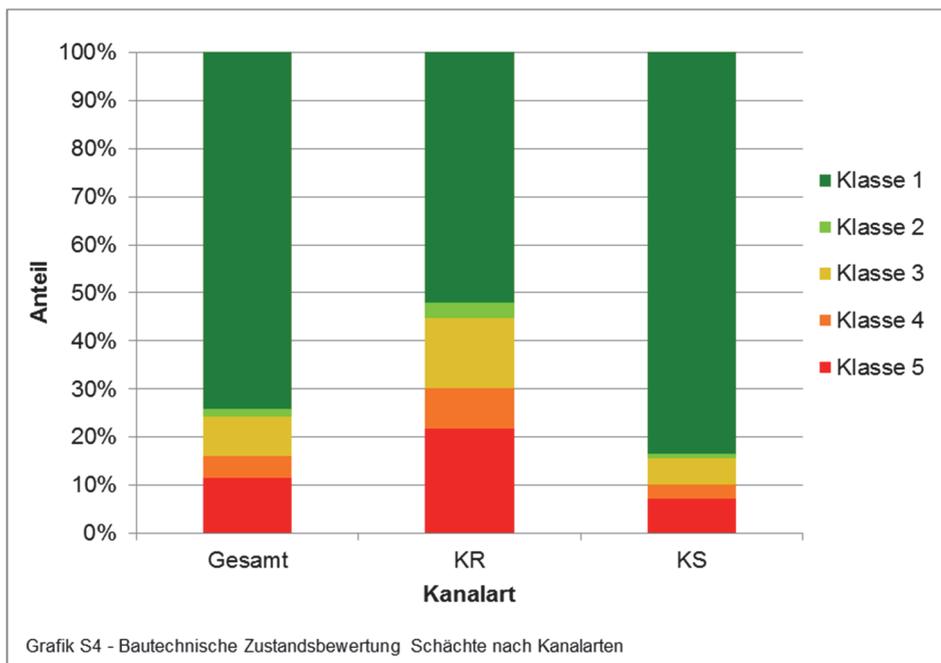
Bautechnische Zustandsbewertung Schächte nach Kanalarten

Kanalart	Klasse	Anzahl	Anteil
Schmutzwasser (KS)	1	300	84%
	2	3	1%
	3	20	6%
	4	10	3%
	5	26	7%
			359
Regenwasser (KR)	1	79	52%
	2	5	3%
	3	22	14%
	4	13	9%
	5	33	22%
			152
Gesamt	1	379	74%
	2	8	2%
	3	42	8%
	4	23	5%
	5	59	12%
			511

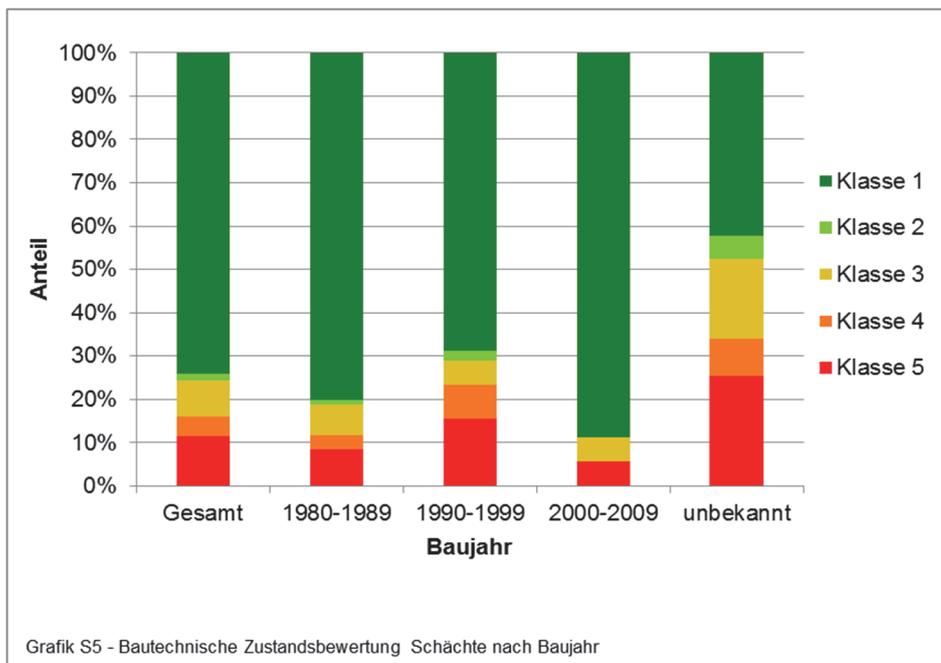
Bautechnische Zustandsbewertung Schächte nach Baujahr

Baujahr	Klasse	Anzahl	Anteil
1980-1989	1	276	80%
	2	3	1%
	3	25	7%
	4	11	3%
	5	29	8%
			344
1990-1999	1	62	69%
	2	2	2%
	3	5	6%
	4	7	8%
	5	14	16%
			90
2000-2009	1	16	89%
	3	1	6%
	5	1	6%
			18
unbekannt	1	25	42%
	2	3	5%
	3	11	19%
	4	5	8%
	5	15	25%
			59
Gesamt	1	379	74%
	2	8	2%
	3	42	8%
	4	23	5%
	5	59	12%
			511

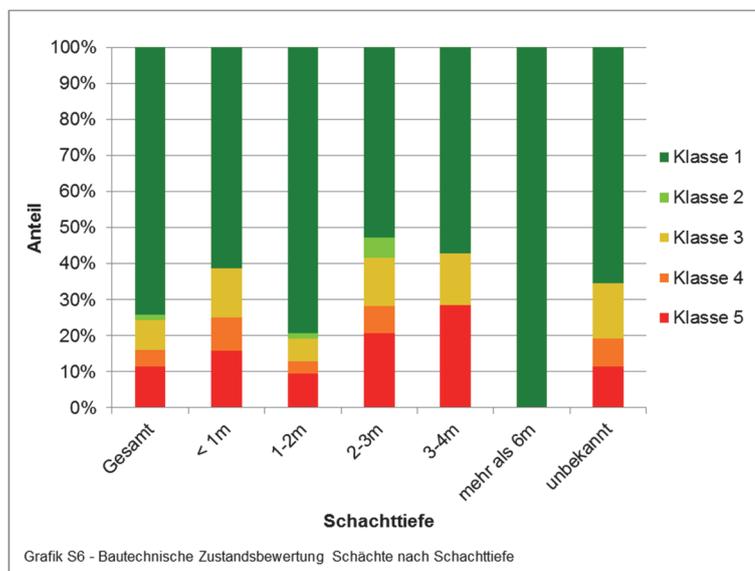
Bautechnische Zustandsbewertung Schächte nach Schachttiefe

Baujahr	Klasse	Anzahl	Anteil
< 1m	1	27	61%
	3	6	14%
	4	4	9%
	5	7	16%
		44	100%
1-2m	1	300	79%
	2	5	1%
	3	24	6%
	4	13	3%
	5	36	10%
	378	100%	
2-3m	1	28	53%
	2	3	6%
	3	7	13%
	4	4	8%
	5	11	21%
	53	100%	
3-4m	1	4	57%
	3	1	14%
	5	2	29%
	7	100%	
mehr als 6m	1	3	100%
unbekannt	1	17	100%
	3	4	24%
	4	2	12%
	5	3	18%
	17	100%	
Gesamt	1	379	74%
	2	8	2%
	3	42	8%
	4	23	5%
	5	59	12%
	511	100%

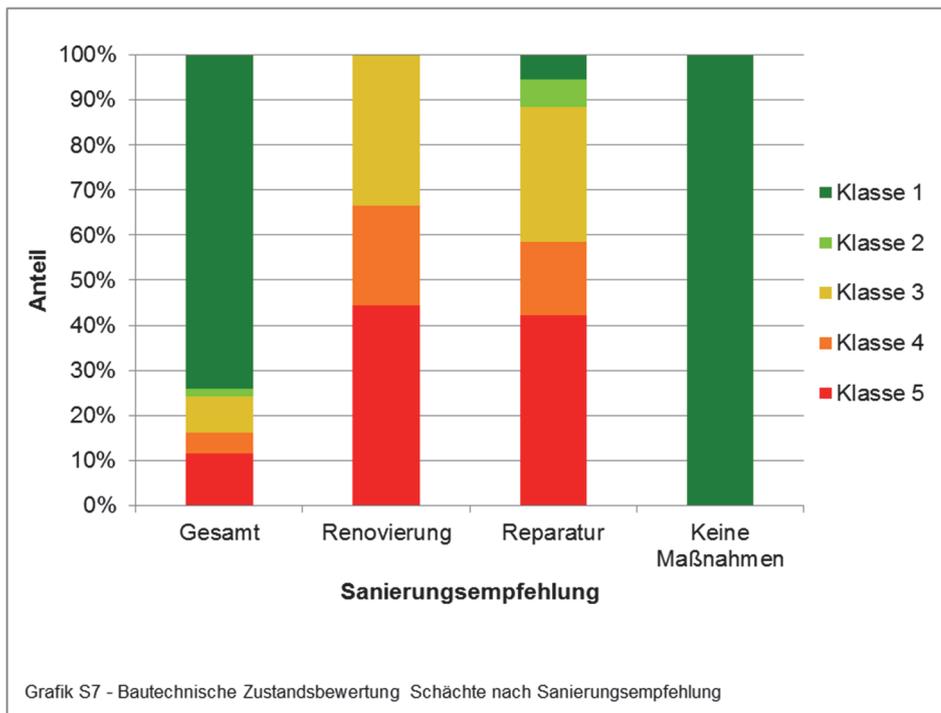
Bautechn. Zustandsbewertung Schächte nach Art der Sanierungsempfehlung

Sanierungs-Empfehlung	Klasse	Anzahl	Anteil	Kosten (€)	Anteil
Renovierung	3	3	33%	4.500	33%
	4	2	22%	3.000	22%
	5	4	44%	6.000	44%
		9	100%	13.500	100%
Reparatur	1	7	5%	2.730	5%
	2	8	6%	3.990	7%
	3	39	30%	16.140	29%
	4	21	16%	11.490	21%
	5	55	42%	20.610	38%
	130	100%	54.960	100%	
Keine Maßnahmen	1	372	100%	0	100%
Gesamt	1	379	74%	2.730	4%
	2	8	2%	3.990	6%
	3	42	8%	20.640	30%
	4	23	5%	14.490	21%
	5	59	12%	26.610	39%
	511	100%	68.460	100%

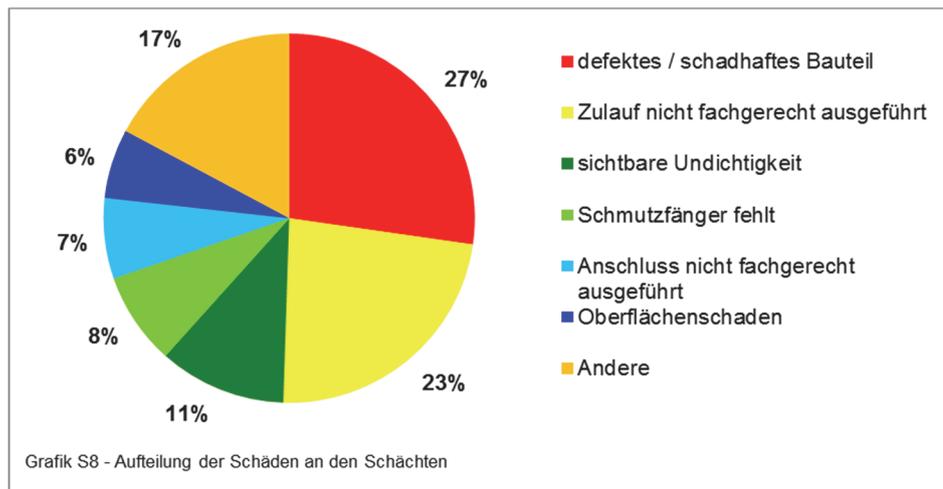
Schäden Schächte Gesamt

Schaden	Anzahl	Anteil
defektes / schadhaftes Bauteil	61	27%
Zulauf nicht fachgerecht ausgeführt	52	23%
sichtbare Undichtigkeit	25	11%
Schmutzfänger fehlt	18	8%
Anschluss nicht fachgerecht ausgeführt	16	7%
Oberflächenschaden	14	6%
Andere	39	17%
Gesamt	225	100%

anhaftende Stoffe	14
Ablagerungen Sohle	7
sichtbare Infiltration	6
Steigeisen fehlt	4
Wurzeln	3
Rohreinbindung nicht fachgerecht ausgeführt	3
Hindernis allgemein	1
Bruch / Einsturz	1
	39

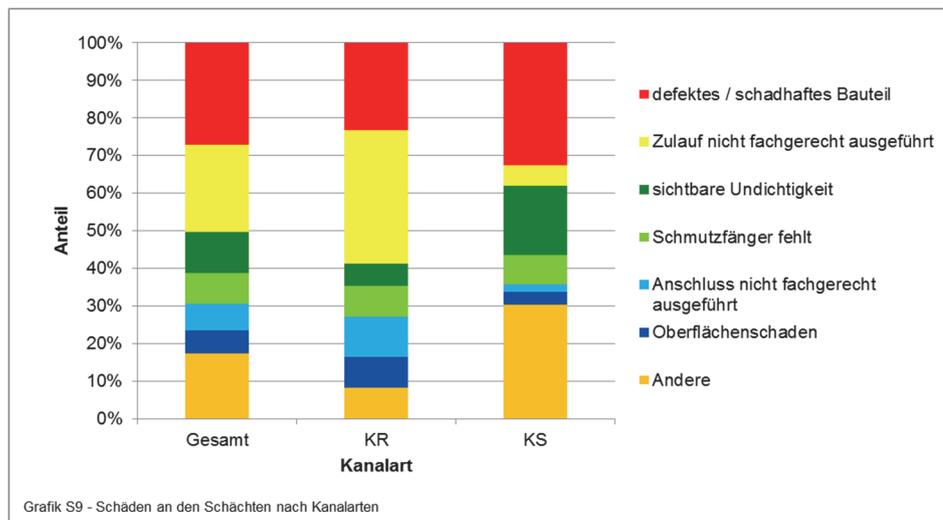
Schäden Schächte nach Kanalarten

Material	Schaden	Anzahl	Anteil
Schmutzwasser (KS)	defektes / schadhaftes Bauteil	30	33%
	sichtbare Undichtigkeit	17	18%
	Schmutzfänger fehlt	7	8%
	Zulauf nicht fachgerecht ausgeführt	5	5%
	Oberflächenschaden	3	3%
	Anschluss nicht fachgerecht ausgeführt	2	2%
	Andere	28	30%
		92	100%
Regenwasser (KR)	Zulauf nicht fachgerecht ausgeführt	47	35%
	defektes / schadhaftes Bauteil	31	23%
	Anschluss nicht fachgerecht ausgeführt	14	11%
	Schmutzfänger fehlt	11	8%
	Oberflächenschaden	11	8%
	sichtbare Undichtigkeit	8	6%
	Andere	11	8%
		133	100%
Gesamt	defektes / schadhaftes Bauteil	61	27%
	Zulauf nicht fachgerecht ausgeführt	52	23%
	sichtbare Undichtigkeit	25	11%
	Schmutzfänger fehlt	18	8%
	Anschluss nicht fachgerecht ausgeführt	16	7%
	Oberflächenschaden	14	6%
	Andere	39	17%
		225	100%

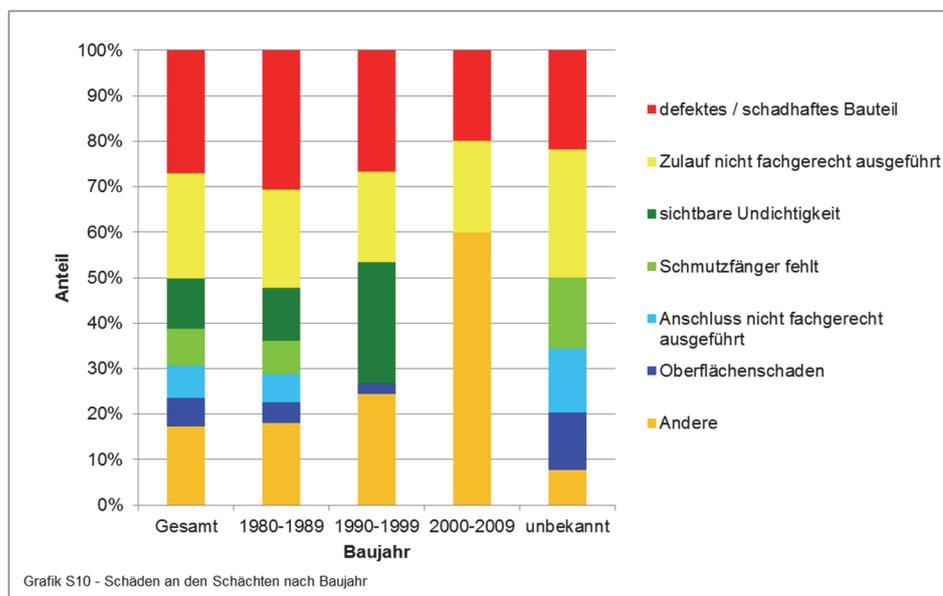
Schäden Schächte nach Baujahr

Baujahr	Schaden	Anzahl	Anteil
1980-1989	defektes / schadhaftes Bauteil	34	31%
	Zulauf nicht fachgerecht ausgeführt	24	22%
	sichtbare Undichtigkeit	13	12%
	Schmutzfänger fehlt	8	7%
	Anschluss nicht fachgerecht ausgeführt	7	6%
	Oberflächenschaden	5	5%
	Andere	20	18%
		111	100%
1990-1999	sichtbare Undichtigkeit	12	27%
	defektes / schadhaftes Bauteil	12	27%
	Zulauf nicht fachgerecht ausgeführt	9	20%
	Oberflächenschaden	1	2%
	Andere	11	24%
		45	100%
2000-2009	defektes / schadhaftes Bauteil	1	20%
	Zulauf nicht fachgerecht ausgeführt	1	20%
	Andere	3	60%
		5	100%
unbekannt	Zulauf nicht fachgerecht ausgeführt	18	28%
	defektes / schadhaftes Bauteil	14	22%
	Schmutzfänger fehlt	10	16%
	Anschluss nicht fachgerecht ausgeführt	9	14%
	Oberflächenschaden	8	13%
	Andere	5	8%
			64
Gesamt	defektes / schadhaftes Bauteil	61	27%
	Zulauf nicht fachgerecht ausgeführt	52	23%
	sichtbare Undichtigkeit	25	11%
	Schmutzfänger fehlt	18	8%
	Anschluss nicht fachgerecht ausgeführt	16	7%

Oberflächenschaden	14	6%
	Andere	39	17%
		225	100%

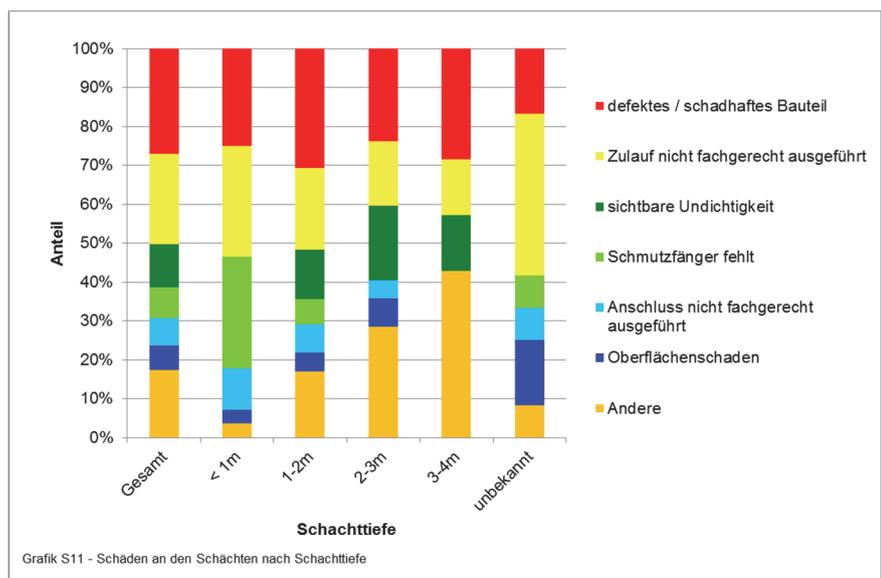
Schäden Schächte nach Schachttiefe

Schachttiefe	Schaden	Anzahl	Anteil
< 1m	Schmutzfänger fehlt	8	29%
	Zulauf nicht fachgerecht ausgeführt	8	29%
	defektes / schadhaftes Bauteil	7	25%
	Anschluss nicht fachgerecht ausgeführt	3	11%
	Oberflächenschaden	1	4%
	Andere	1	4%
		28	100%
1-2m	defektes / schadhaftes Bauteil	38	31%
	Zulauf nicht fachgerecht ausgeführt	26	21%
	sichtbare Undichtigkeit	16	13%
	Anschluss nicht fachgerecht ausgeführt	9	7%
	Schmutzfänger fehlt	8	6%
	Oberflächenschaden	6	5%
	Andere	21	17%
		124	100%
2-3m	defektes / schadhaftes Bauteil	10	24%
	sichtbare Undichtigkeit	8	19%
	Zulauf nicht fachgerecht ausgeführt	7	17%
	Oberflächenschaden	3	7%
	Anschluss nicht fachgerecht ausgeführt	2	5%
	Andere	12	29%
		42	100%
3-4m	defektes / schadhaftes Bauteil	2	29%
	sichtbare Undichtigkeit	1	14%
	Zulauf nicht fachgerecht ausgeführt	1	14%
	Andere	3	43%
		7	100%
unbekannt	Zulauf nicht fachgerecht ausgeführt	10	143%
	defektes / schadhaftes Bauteil	4	57%
	Oberflächenschaden	4	57%

Anschluss nicht fachgerecht ausgeführt	2	29%
	Schmutzfänger fehlt	2	29%
	Andere	2	29%
		24	343%
Gesamt	defektes / schadhaftes Bauteil	61	27%
	Zulauf nicht fachgerecht ausgeführt	52	23%
	sichtbare Undichtigkeit	25	11%
	Schmutzfänger fehlt	18	8%
	Anschluss nicht fachgerecht ausgeführt	16	7%
	Oberflächenschaden	14	6%
	Andere	39	17%
		225	100%

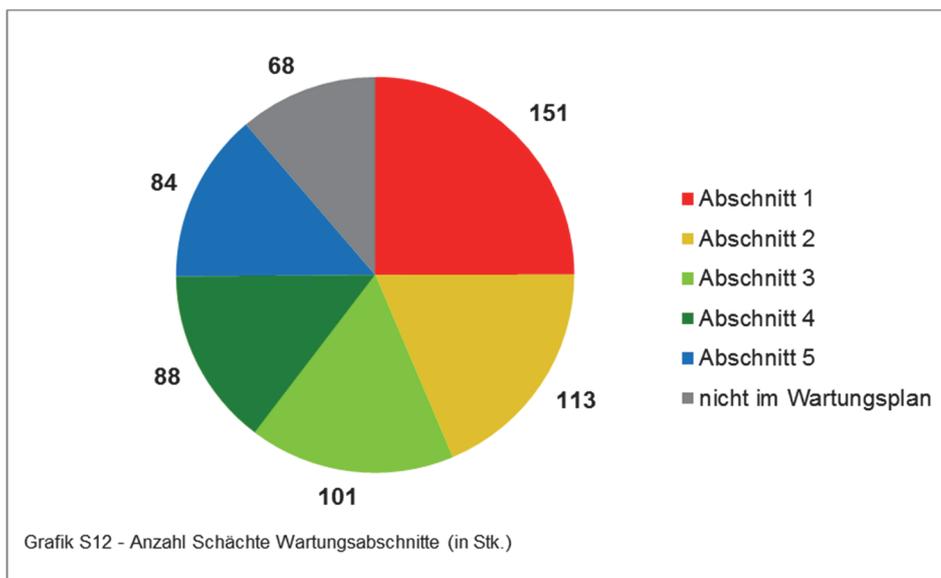
Wartungsabschnitt	Länge (m)	Schächte	Anteil
Abschnitt 1	4.118	151	28%
Abschnitt 2	3.244	113	22%
Abschnitt 3	2.751	101	19%
Abschnitt 4	2.040	88	14%
Abschnitt 5	2.374	84	16%
Gesamt Abschnitte	14.528	537	100%
nicht im Wartungsplan	1.524	68	
Gesamt Ortskanalisation	16.052	605

Nicht enthalten im Wartungsplan sind Straßenentwässerungen (bedarfsorientierte Wartung)

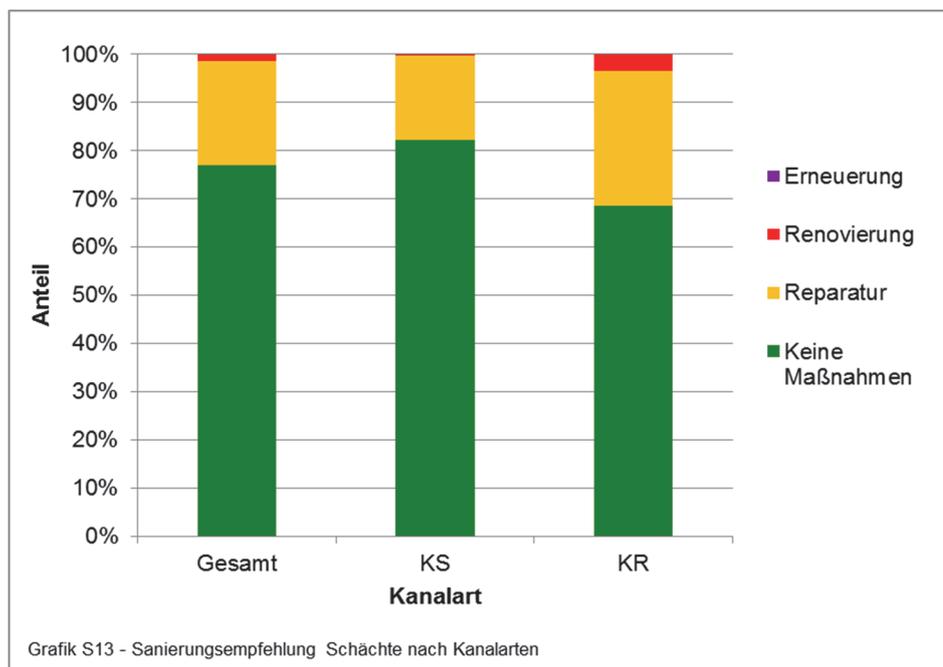
Schächte nach Art der Sanierungsempfehlung

Kanalart	Sanierungs-Empf.	Anzahl	Anteil	Kosten (€)	Anteil
Schmutzwasser (KS)	Renovierung	1	0%	1.500	6%
	Reparatur	65	17%	22.290	94%
	Keine Maßnahmen	307	82%	0	0%
		373	100%	23.790	100%
Regenwasser (KR)	Renovierung	8	3%	12.000	27%
	Reparatur	65	28%	32.670	73%
	Keine Maßnahmen	159	69%	0	0%
		232	100%	44.670	100%
Gesamt	Erneuerung	0	0%	0	0%
	Renovierung	9	1%	13.500	20%
	Reparatur	130	21%	54.960	80%
	keine Maßnahmen	466	77%	0	0%
		605	100%	68.460	100%
