Master Thesis

„Entwicklung einer GIS-unterstützten integralen Strategie zum Werterhalt von Kanalanlagen kleiner Kommunen“

Enrico Mahl

Teilnehmer-Kennzahl 1321298, UNIGIS MSc Jahrgang 2014

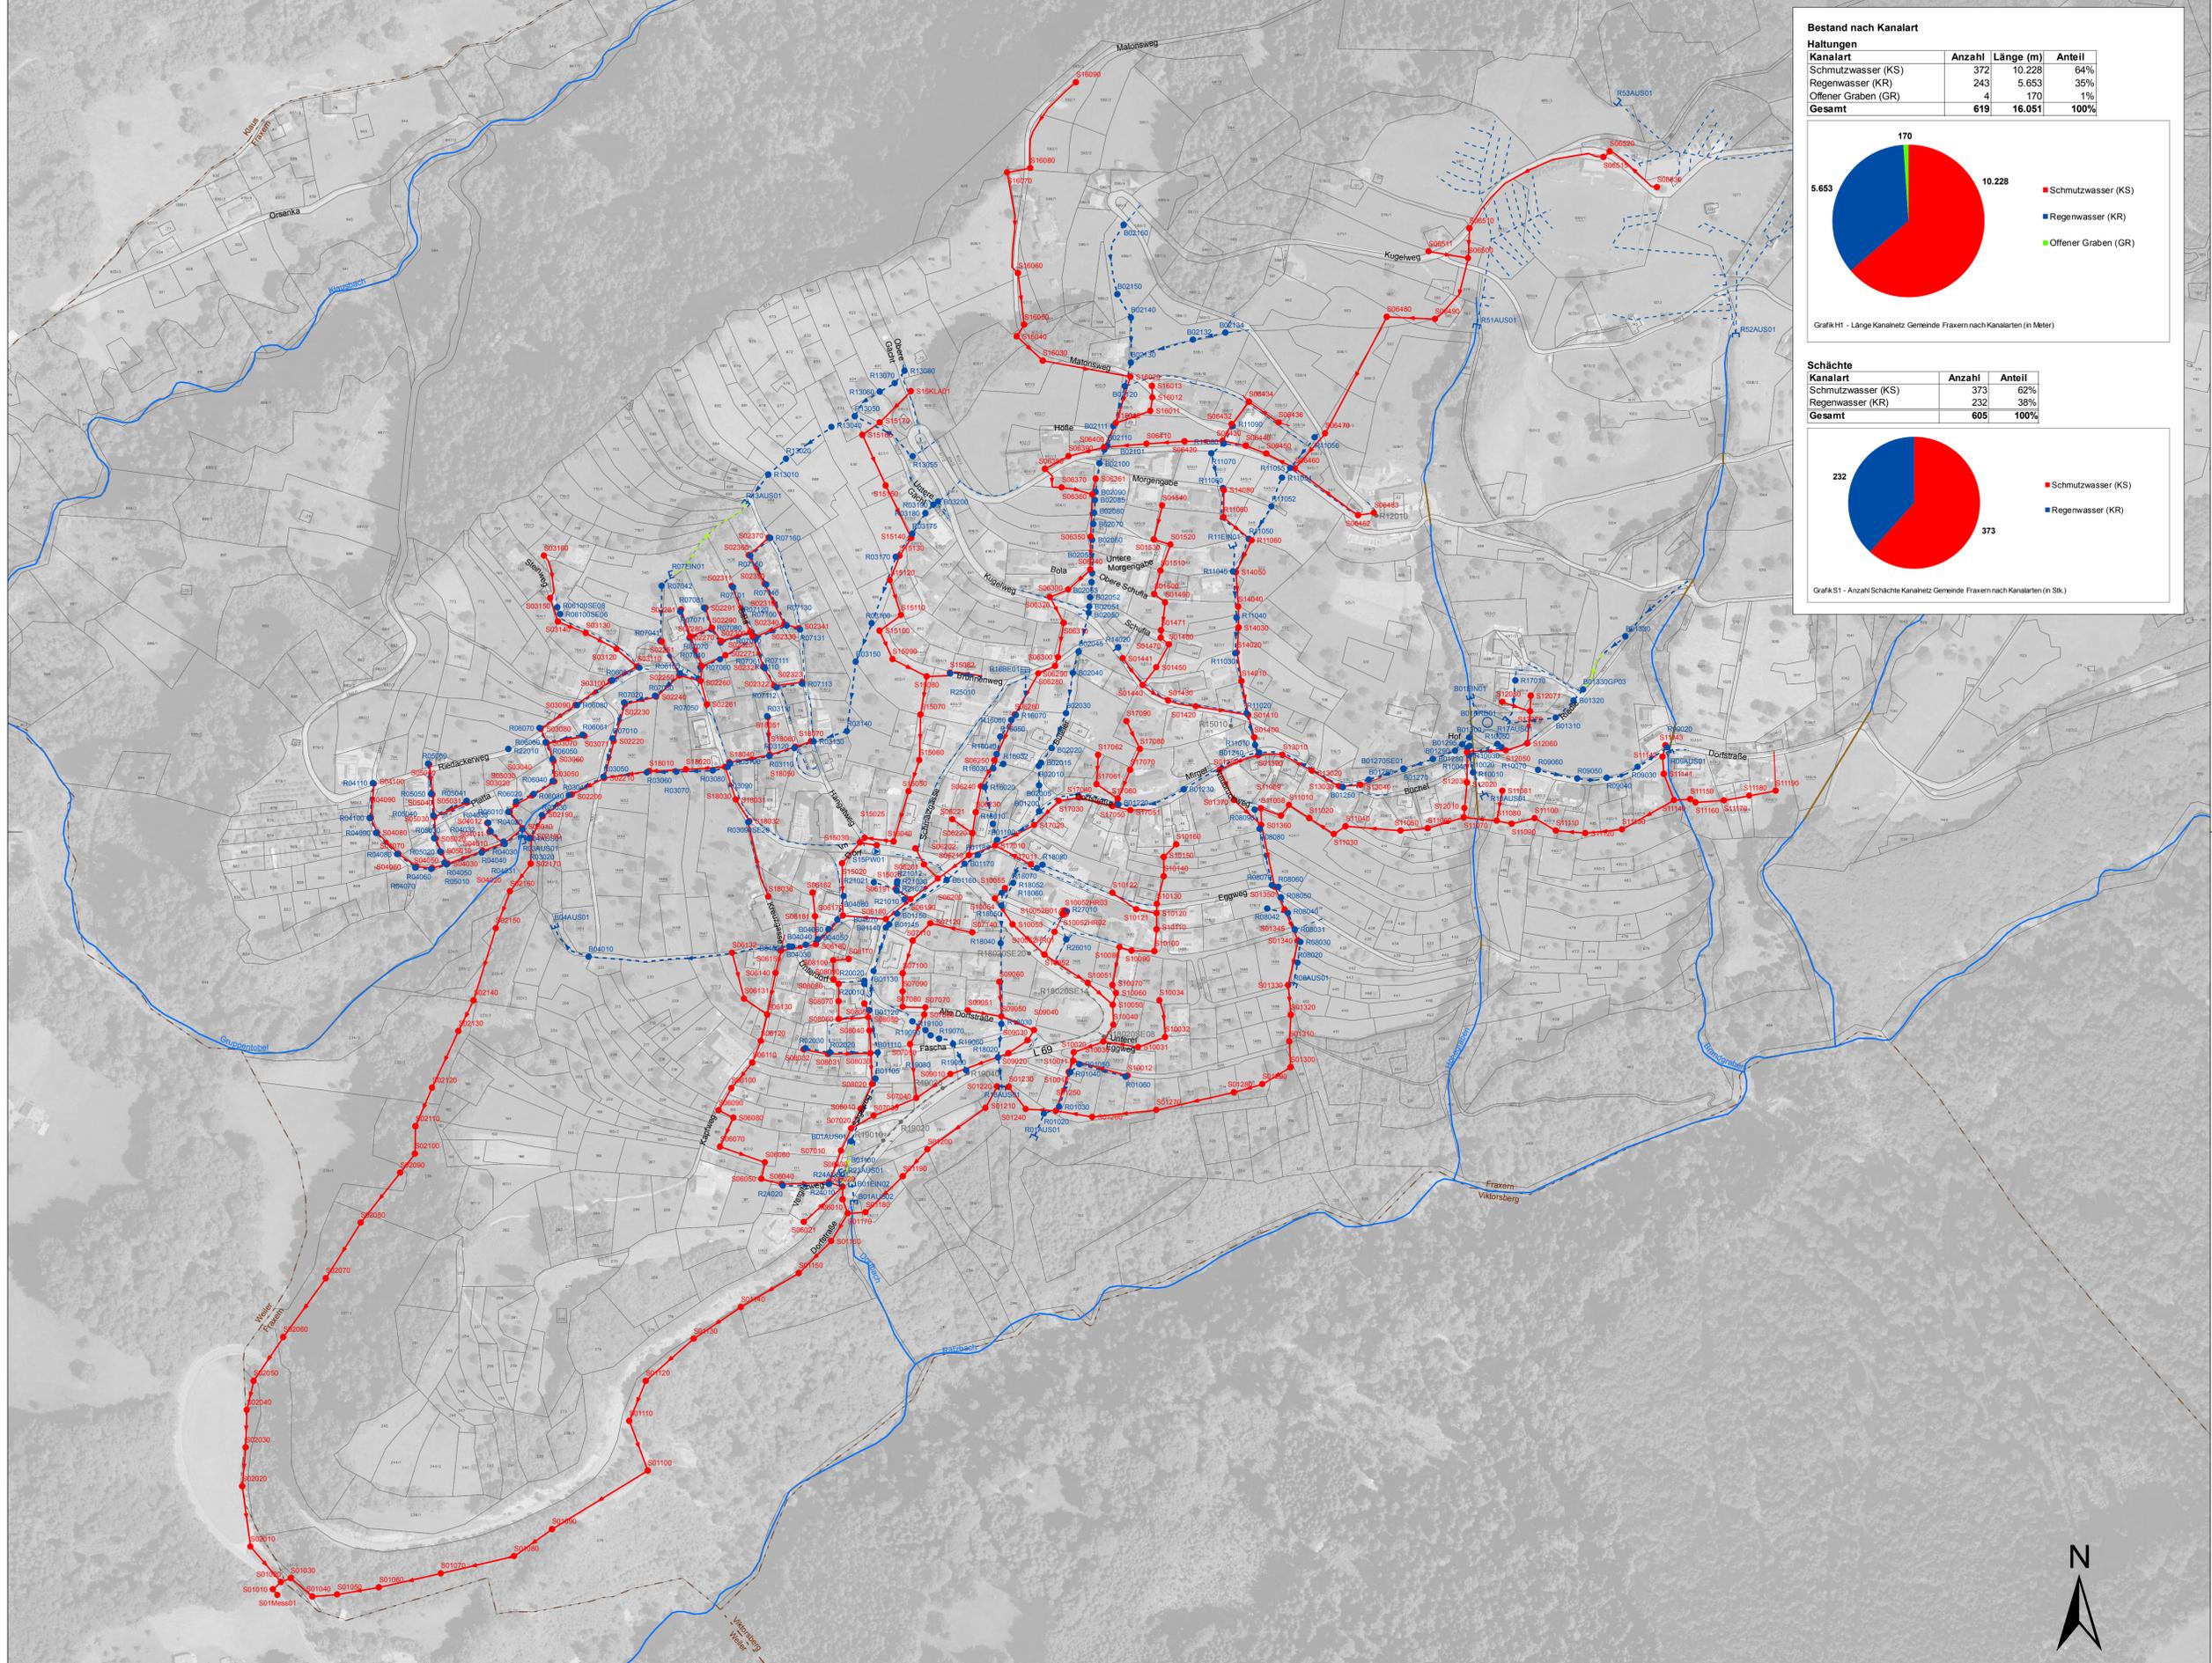
Bestand nach Kanalart

Kanalart	Anzahl	Länge (m)	Anteil
Schmutzwasser (KS)	372	10.228	64%
Regenwasser (KR)	243	5.653	35%
Offener Graben (GR)	4	170	1%
Gesamt	619	16.051	100%

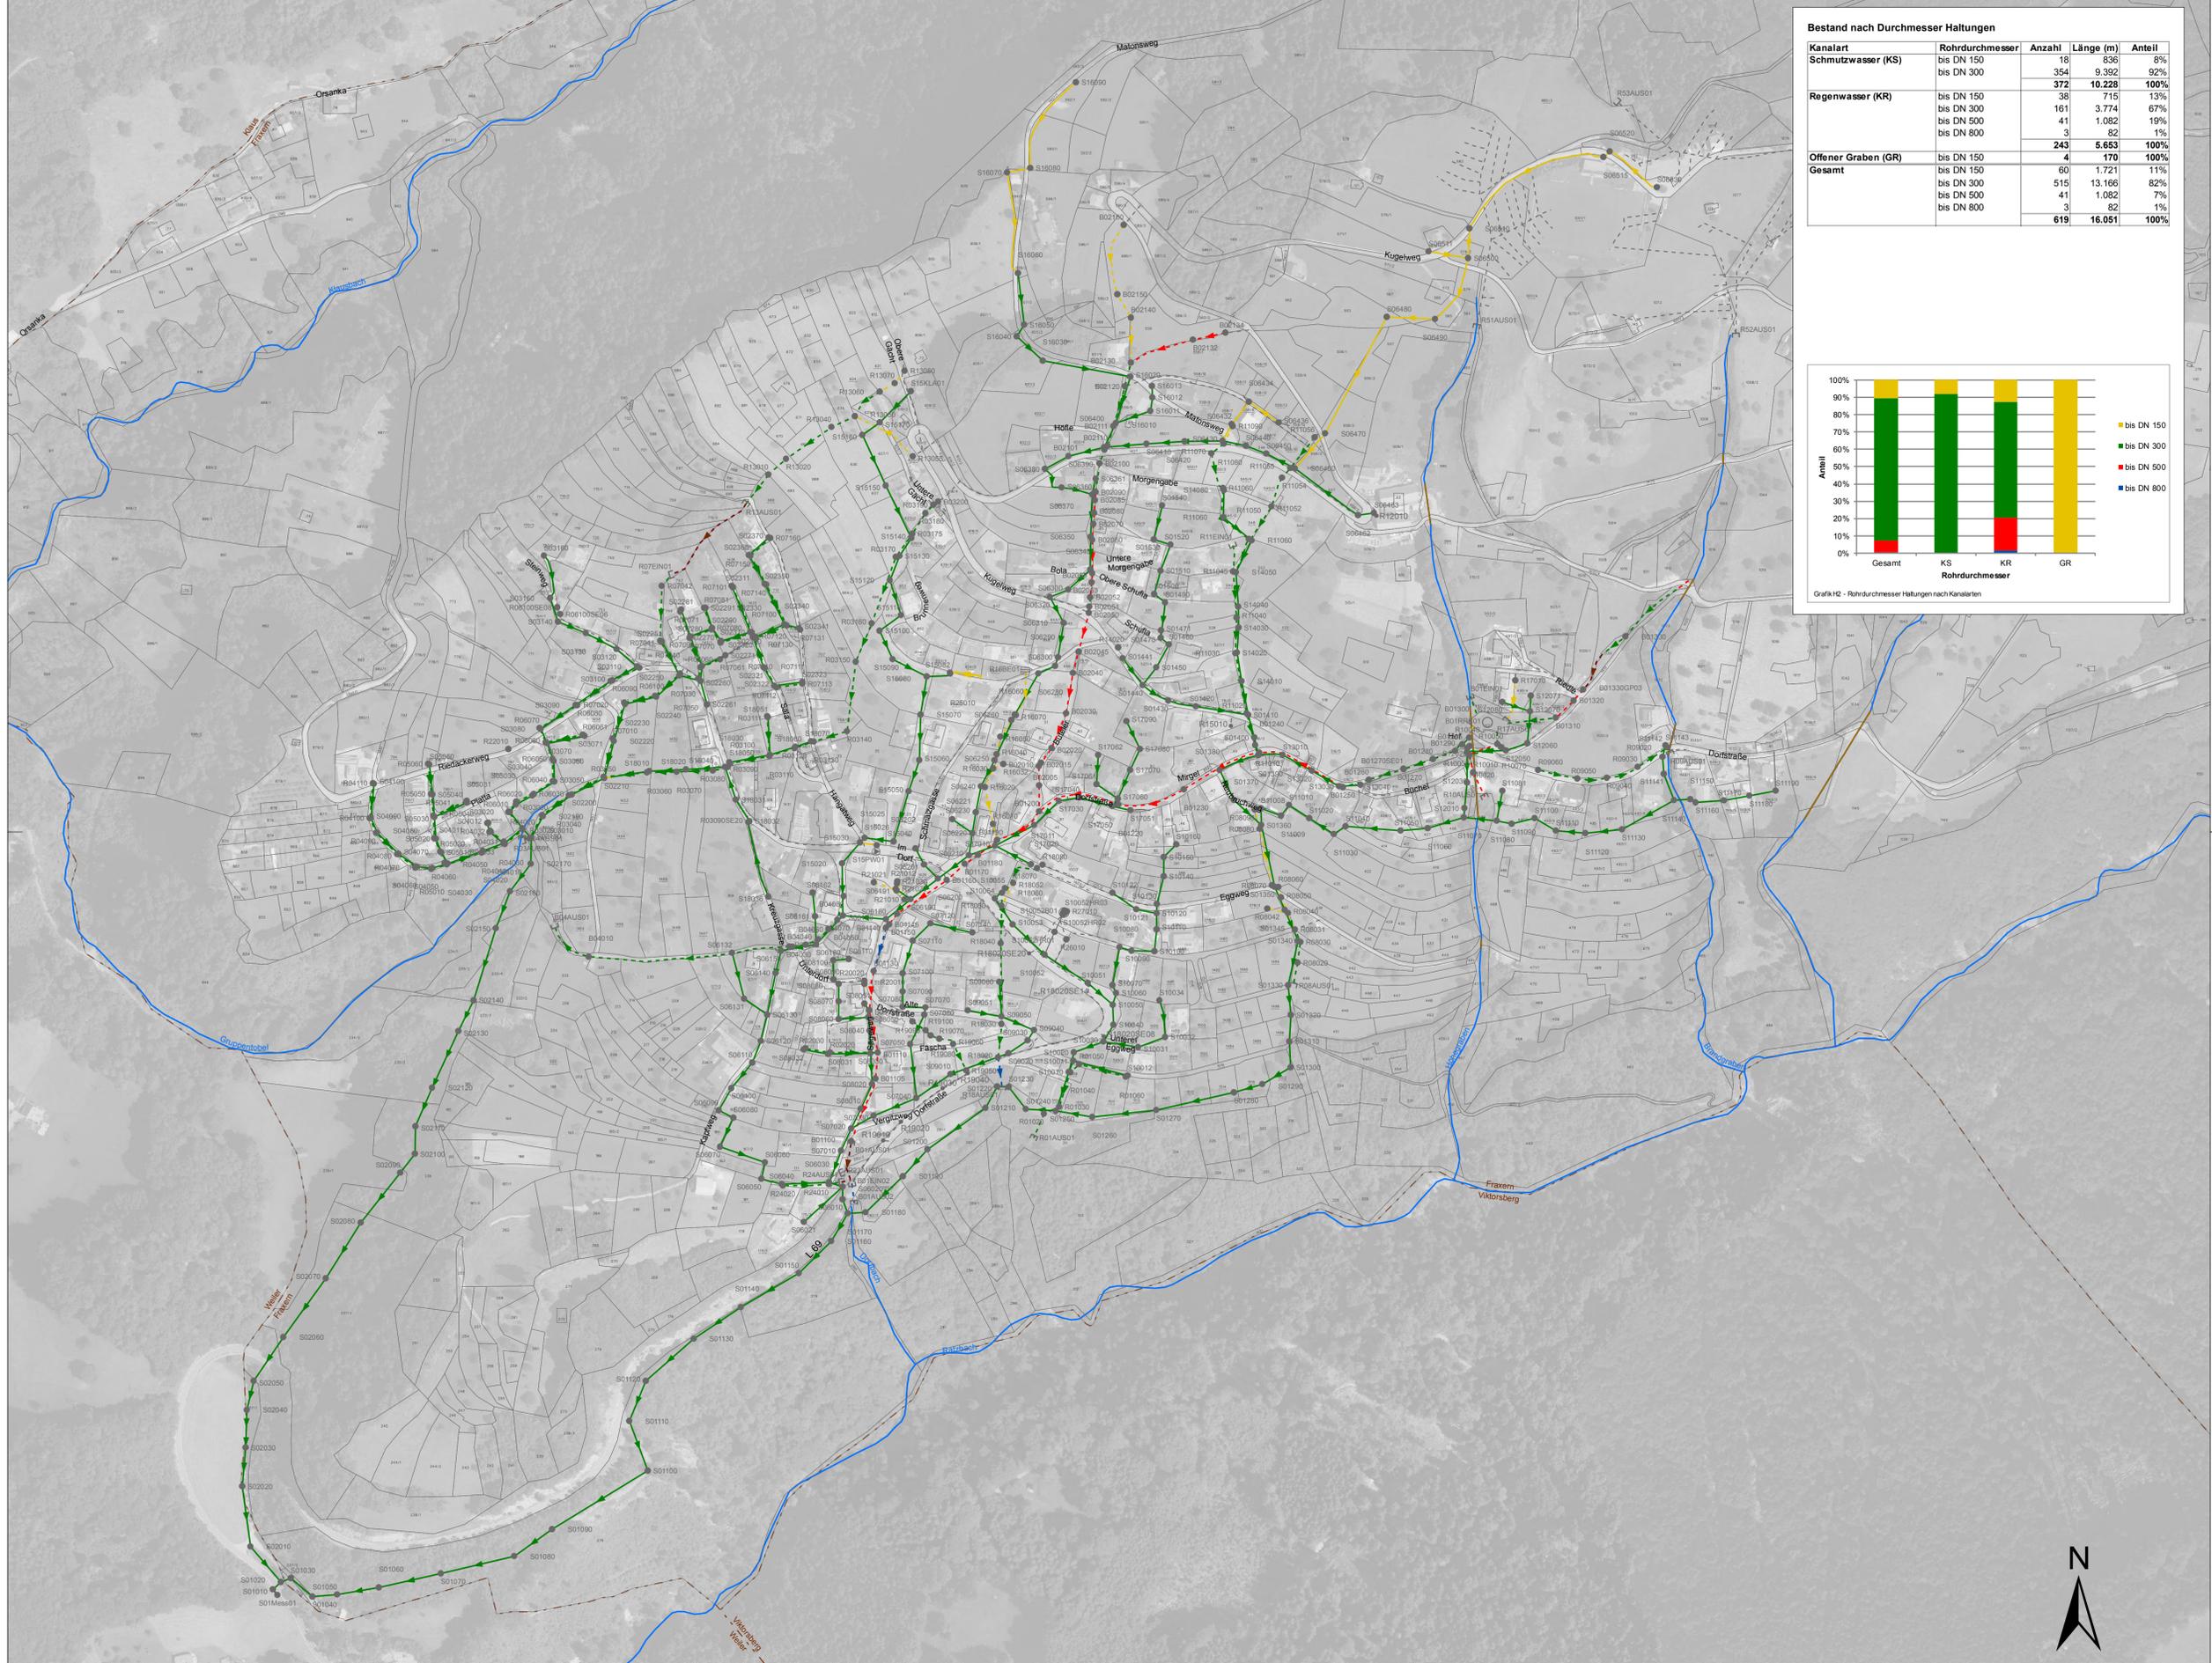
Bestand nach Durchmesser Haltungen

Kanalart	Rohrdurchmesser	Anzahl	Länge (m)	Anteil
Schmutzwasser (KS)	bis DN 150	18	836	8%
	bis DN 300	354	9.392	92%
		372	10.228	100%
Regenwasser (KR)	bis DN 150	36	715	13%
	bis DN 300	161	3.774	67%
	bis DN 500	41	1.082	19%
	bis DN 800	3	82	1%
		243	5.653	100%
Offener Graben (GR)	bis DN 150	4	170	100%
Gesamt	bis DN 150	60	1.721	11%
	bis DN 300	515	13.166	82%
	bis DN 500	41	1.082	7%
	bis DN 800	3	82	1%
		619	16.051	100%

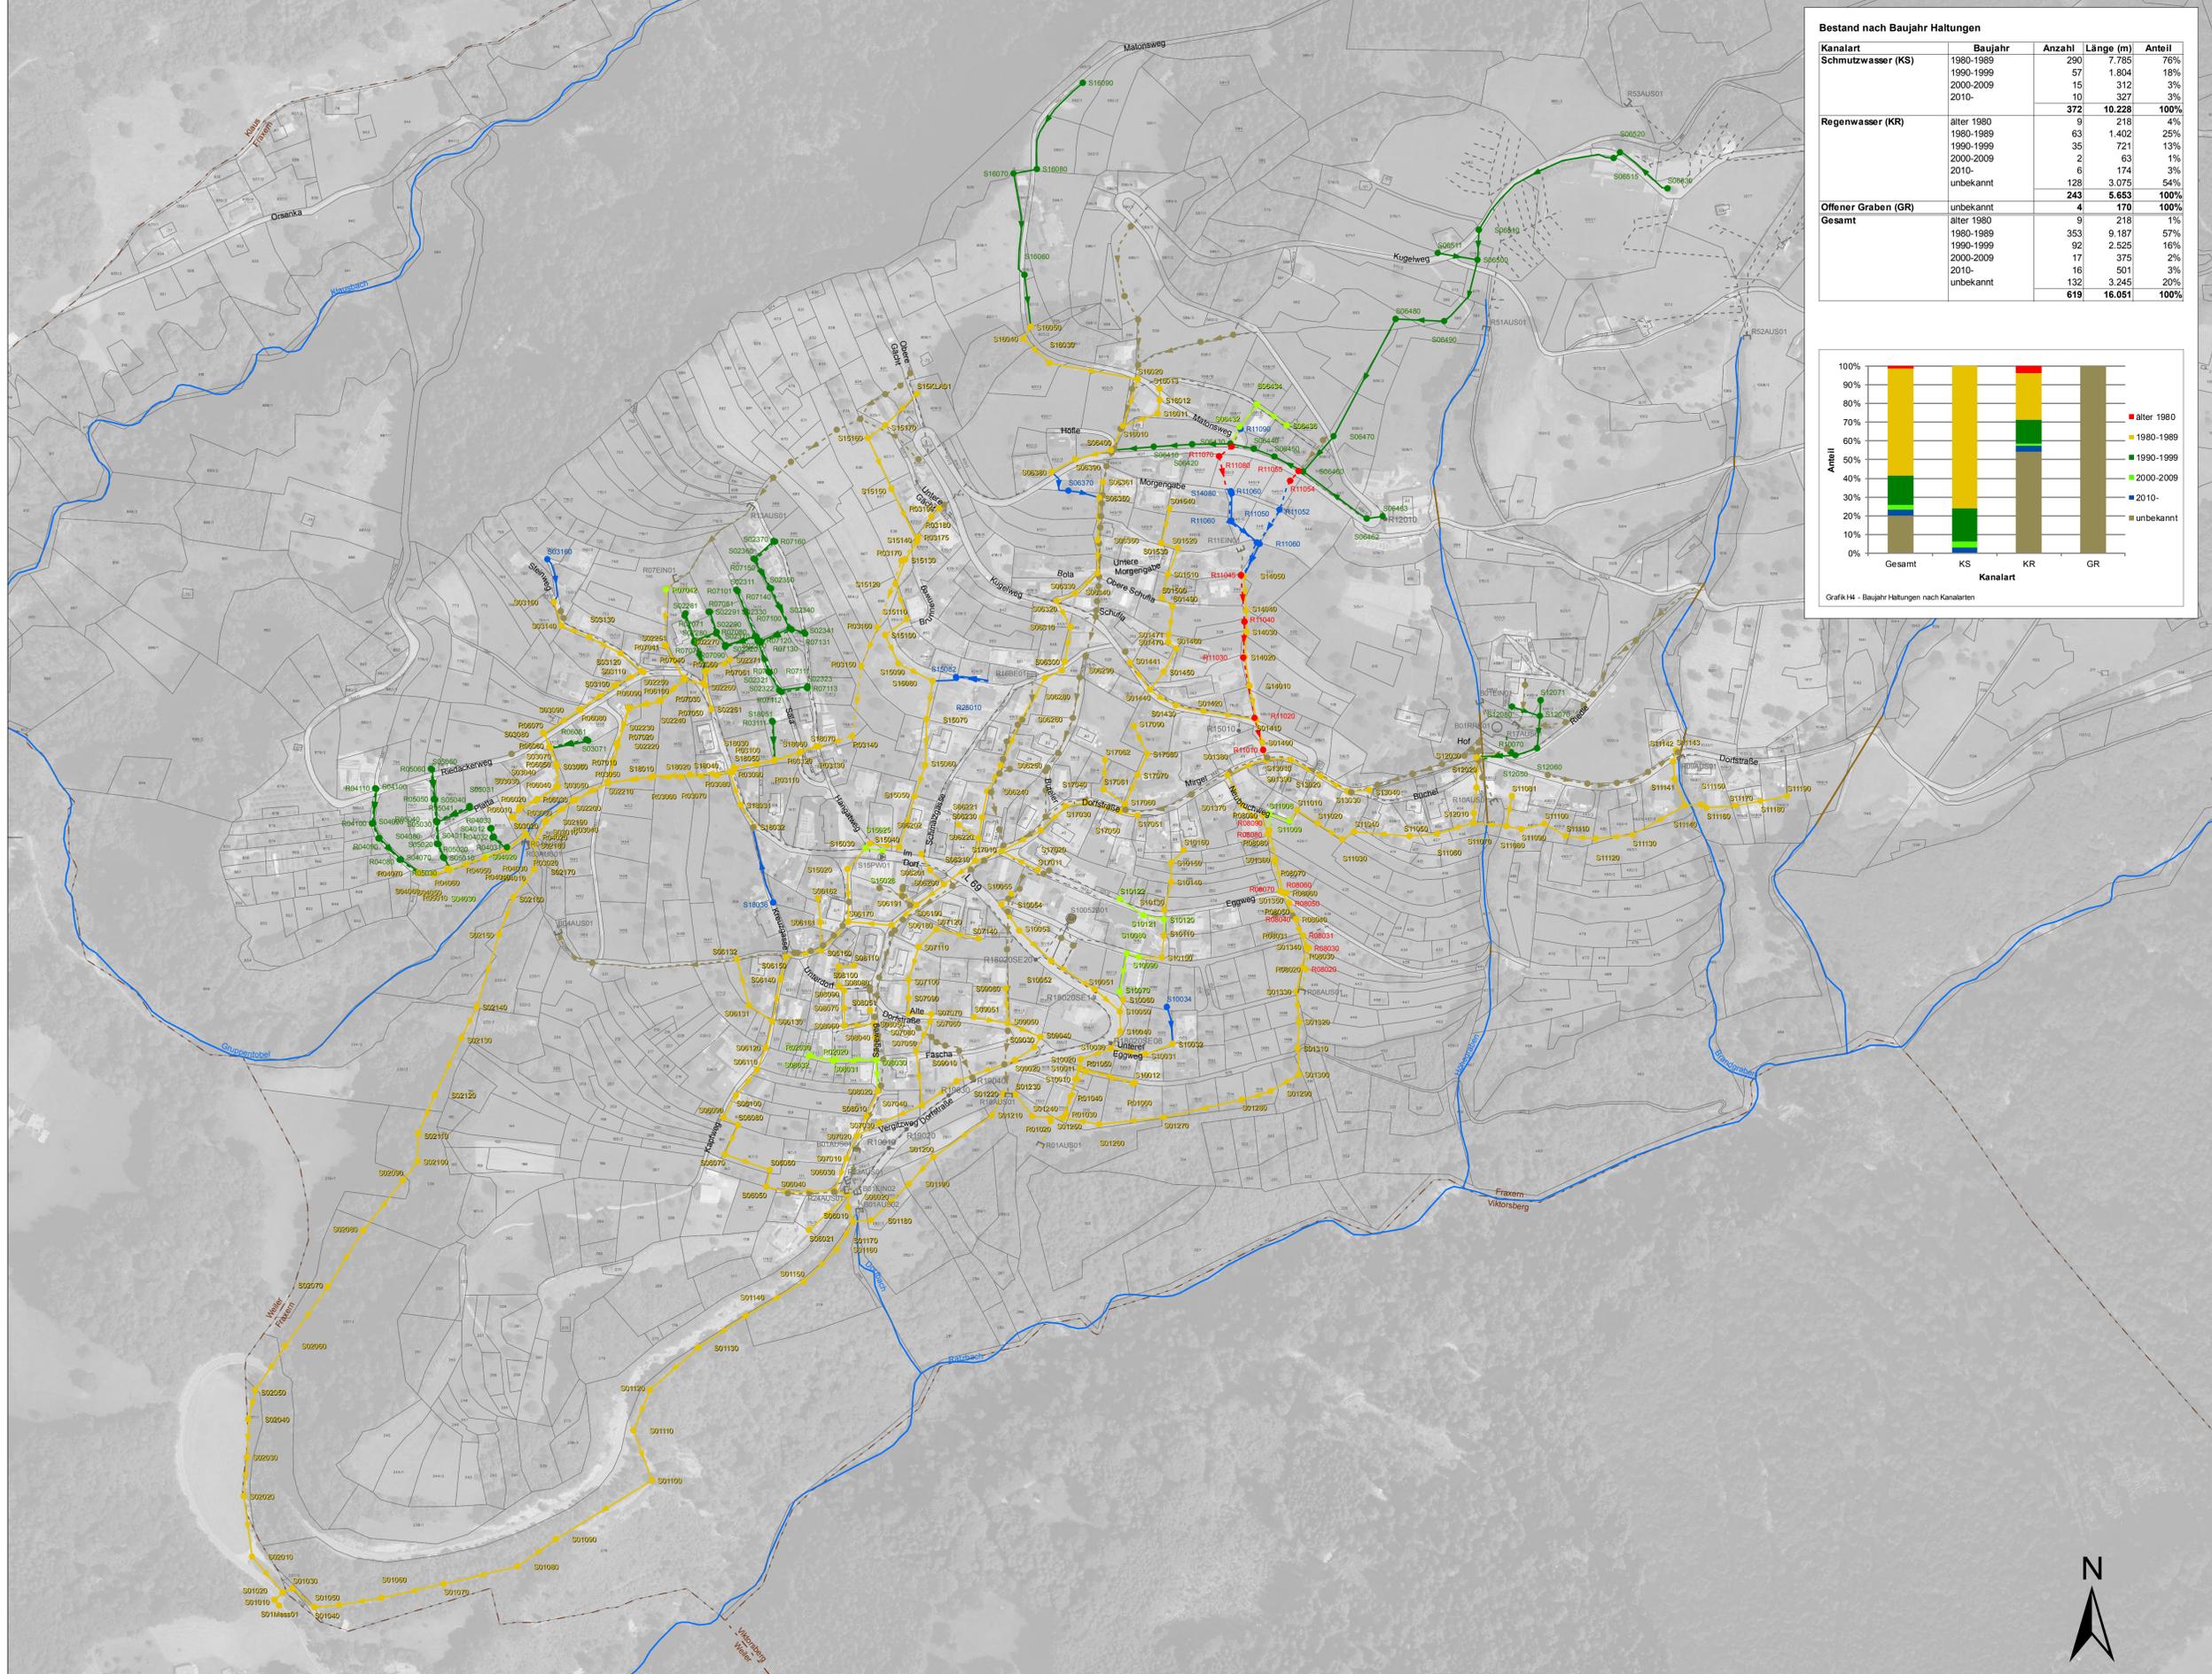
Bestand nach Baujahr Haltungen

Kanalart	Baujahr	Anzahl	Länge (m)	Anteil
Schmutzwasser (KS)	1980-1989	290	7.785	76%
	1990-1999	57	1.804	18%
	2000-2009	15	312	3%
	2010-	10	327	3%
			372	10.228
Regenwasser (KR)	älter 1980	9	218	4%
	1980-1989	63	1.402	25%
	1990-1999	35	721	13%
	2000-2009	2	63	1%
	2010-	6	174	3%
unbekannt		128	3.075	54%
		243	5.653	100%
Offener Graben (GR)	unbekannt	4	170	100%
Gesamt	älter 1980	9	218	1%
	1980-1989	353	9.187	57%
	1990-1999	92	2.525	16%
	2000-2009	17	375	2%
	2010-	16	501	3%
	unbekannt	132	3.245	20%
		619	16.051	100%

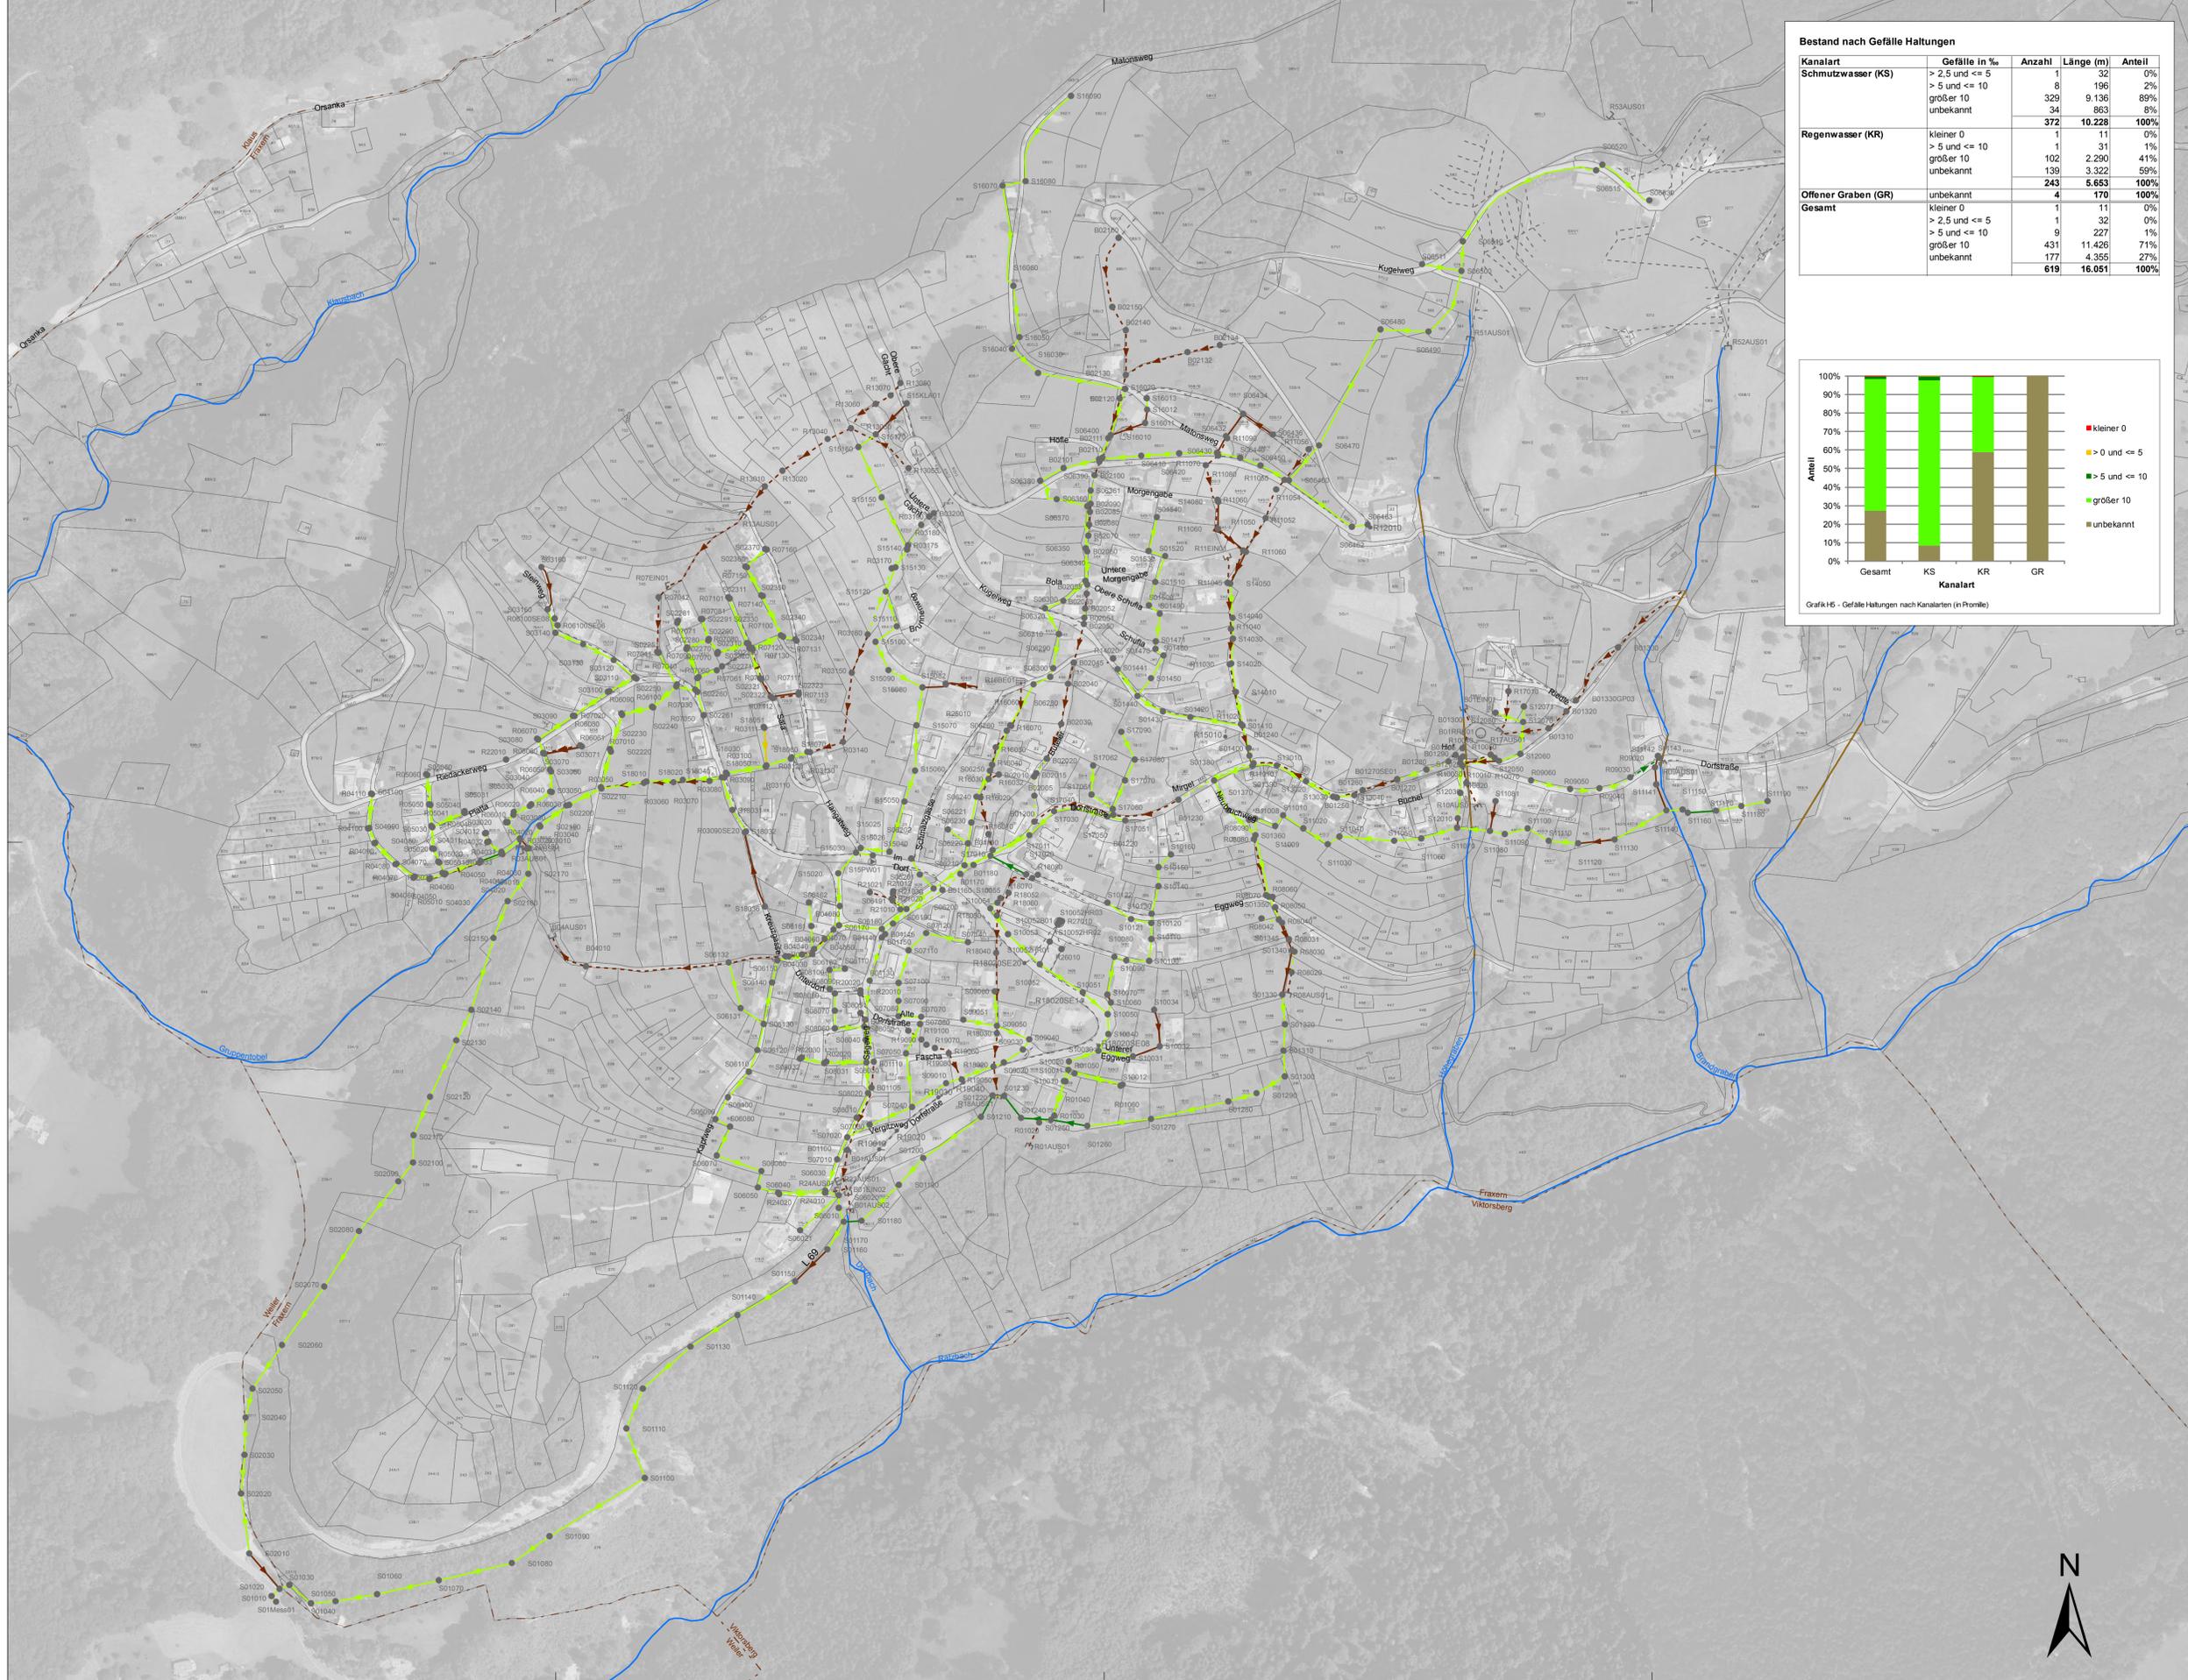
Bestand nach Gefälle Haltungen

Kanalart	Gefälle in %	Anzahl	Länge (m)	Anteil
Schmutzwasser (KS)	> 2,5 und <= 5	1	32	0%
	> 5 und <= 10	8	196	2%
	größer 10	329	9.136	89%
	unbekannt	34	863	8%
		372	10.228	100%
Regenwasser (KR)	kleiner 0	1	11	0%
	> 5 und <= 10	1	31	1%
	größer 10	102	2.290	41%
	unbekannt	139	3.322	59%
		243	5.653	100%
Offener Graben (GR)	unbekannt	4	170	100%
Gesamt	kleiner 0	1	11	0%
	> 2,5 und <= 5	1	32	0%
	> 5 und <= 10	9	227	1%
	größer 10	431	11.426	71%
	unbekannt	177	4.355	27%
		619	16.051	100%

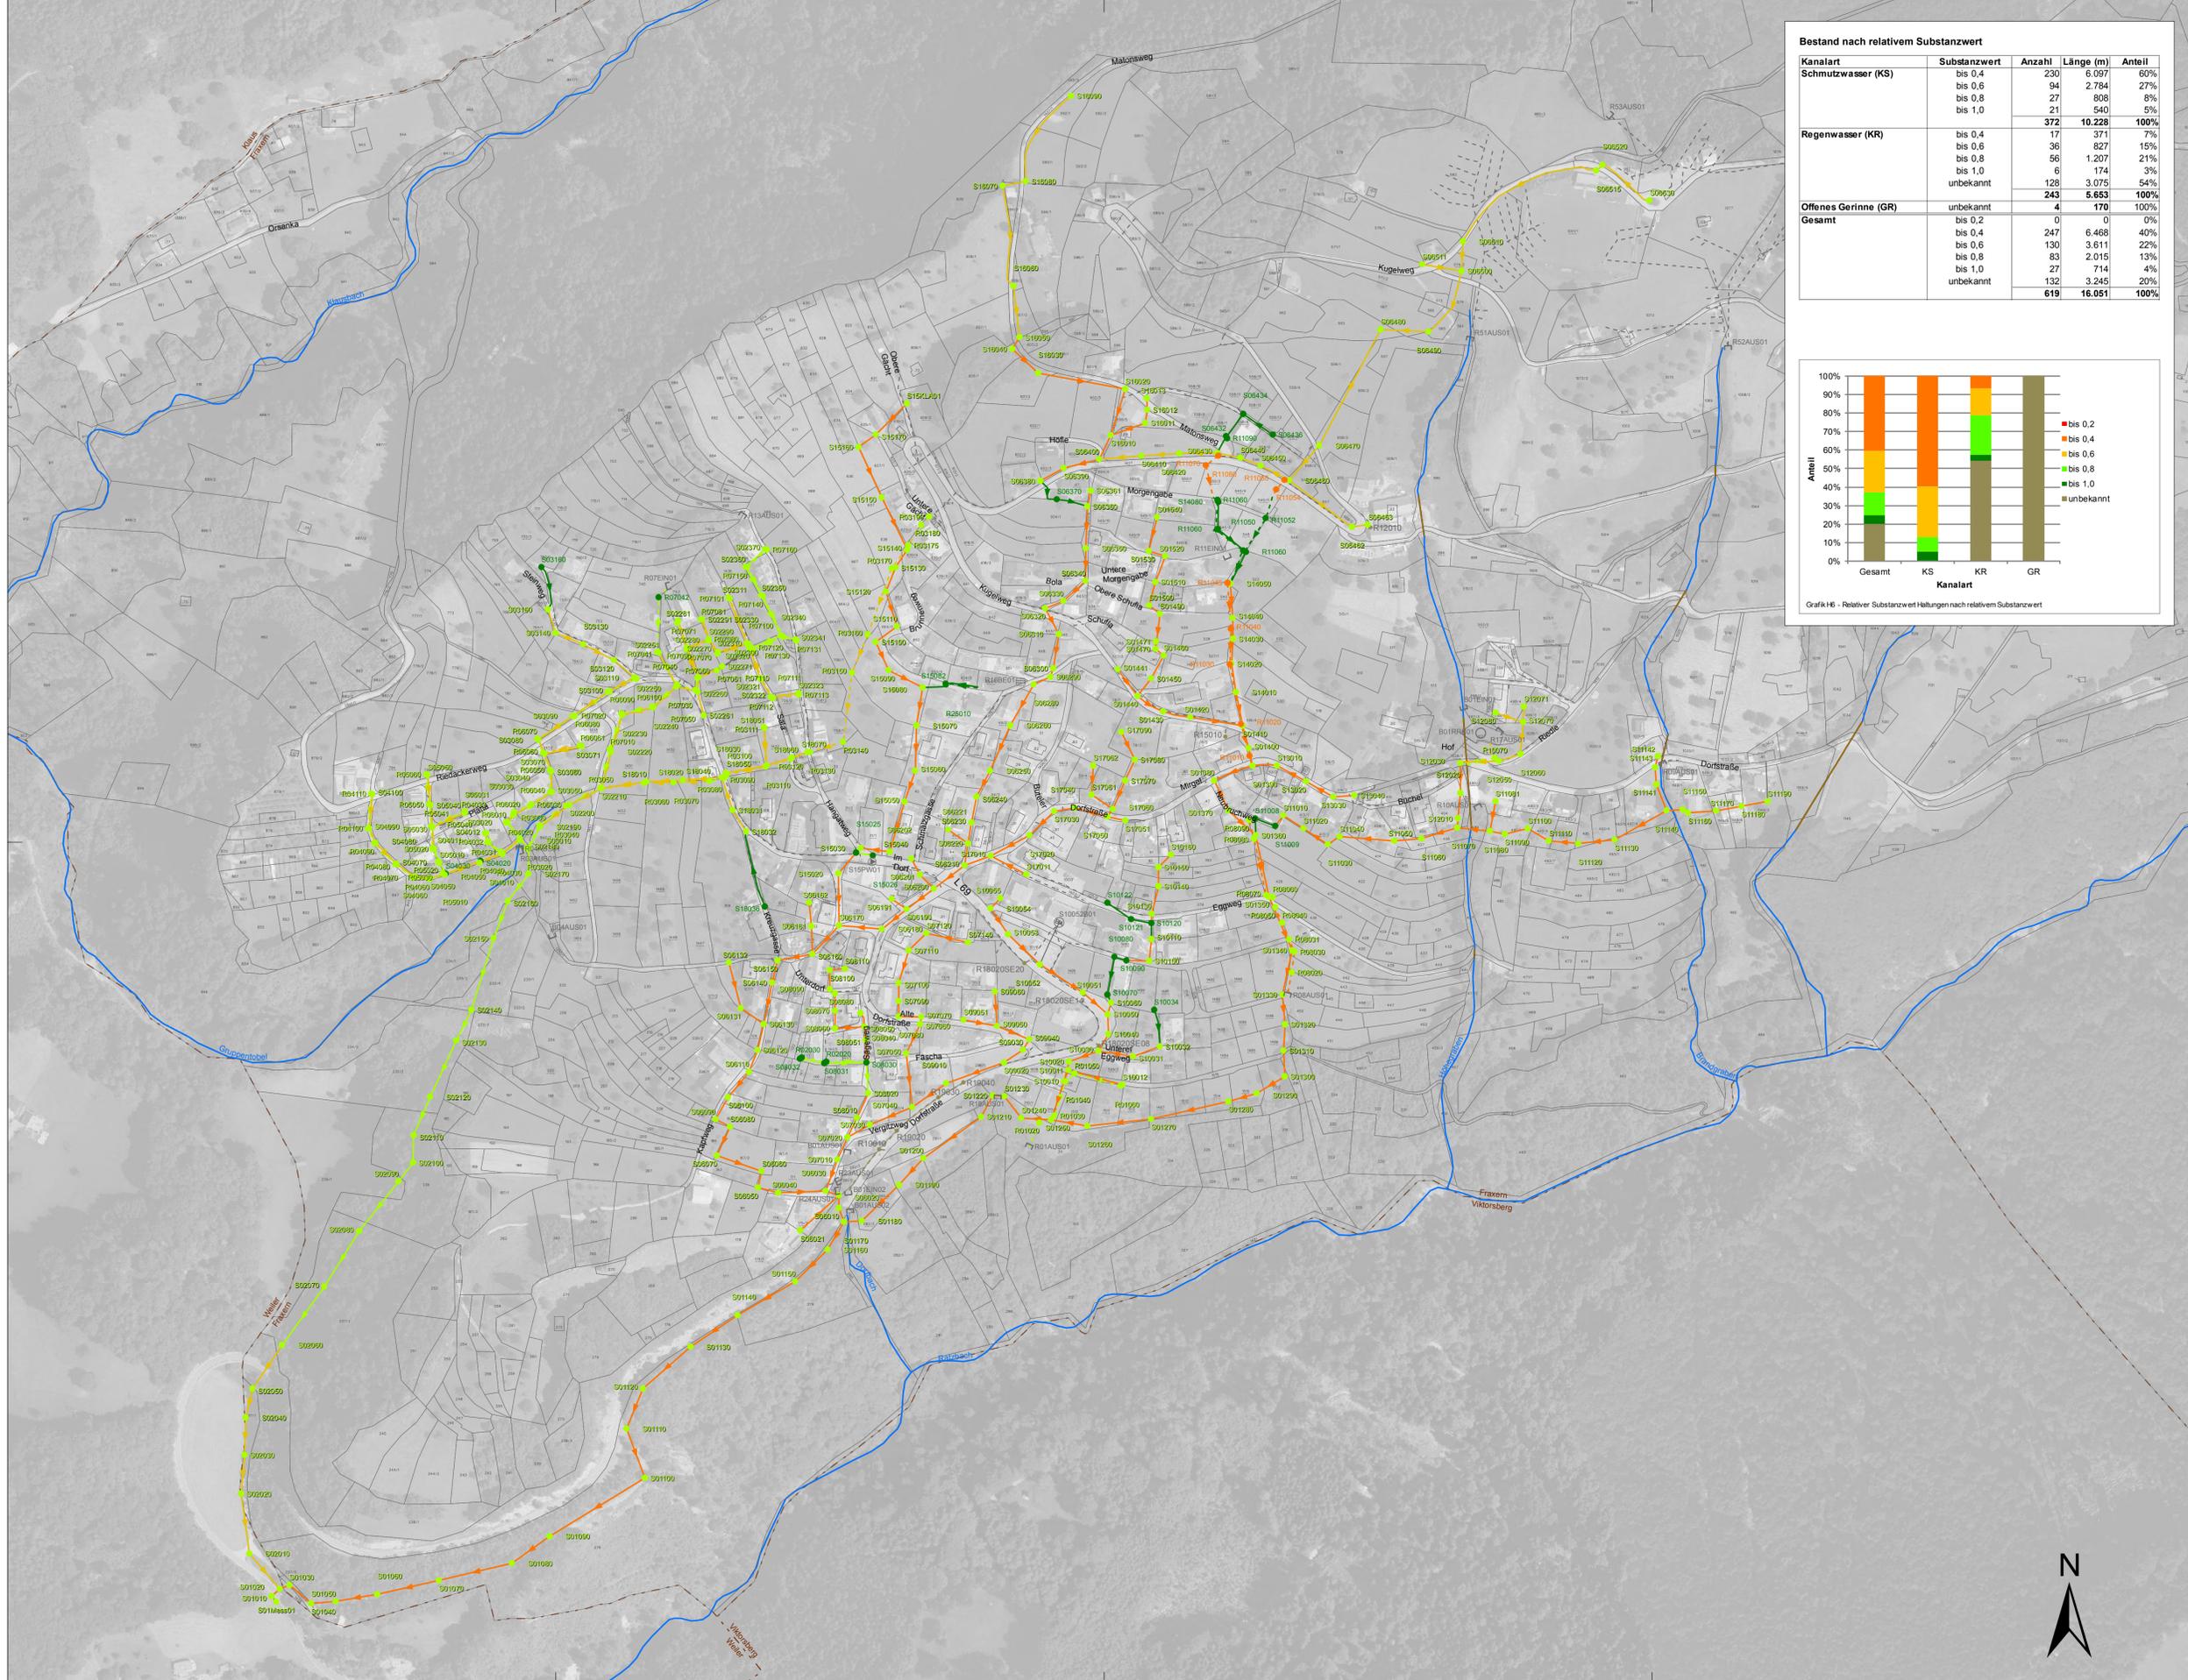
Bestand nach relativem Substanzwert

Kanalart	Substanzwert	Anzahl	Länge (m)	Anteil
Schmutzwasser (KS)	bis 0,4	230	6.097	60%
	bis 0,6	94	2.784	27%
	bis 0,8	27	808	8%
	bis 1,0	21	540	5%
		372	10.228	100%
Regenwasser (KR)	bis 0,4	17	371	7%
	bis 0,6	36	827	15%
	bis 0,8	56	1.207	21%
	bis 1,0	6	174	3%
		128	3.075	54%
Offenes Gerinne (GR)	unbekannt	4	170	100%
Gesamt	bis 0,2	0	0	0%
	bis 0,4	247	6.468	40%
	bis 0,6	130	3.611	22%
	bis 0,8	83	2.015	13%
	bis 1,0	27	714	4%
		132	3.245	20%
		619	16.051	100%

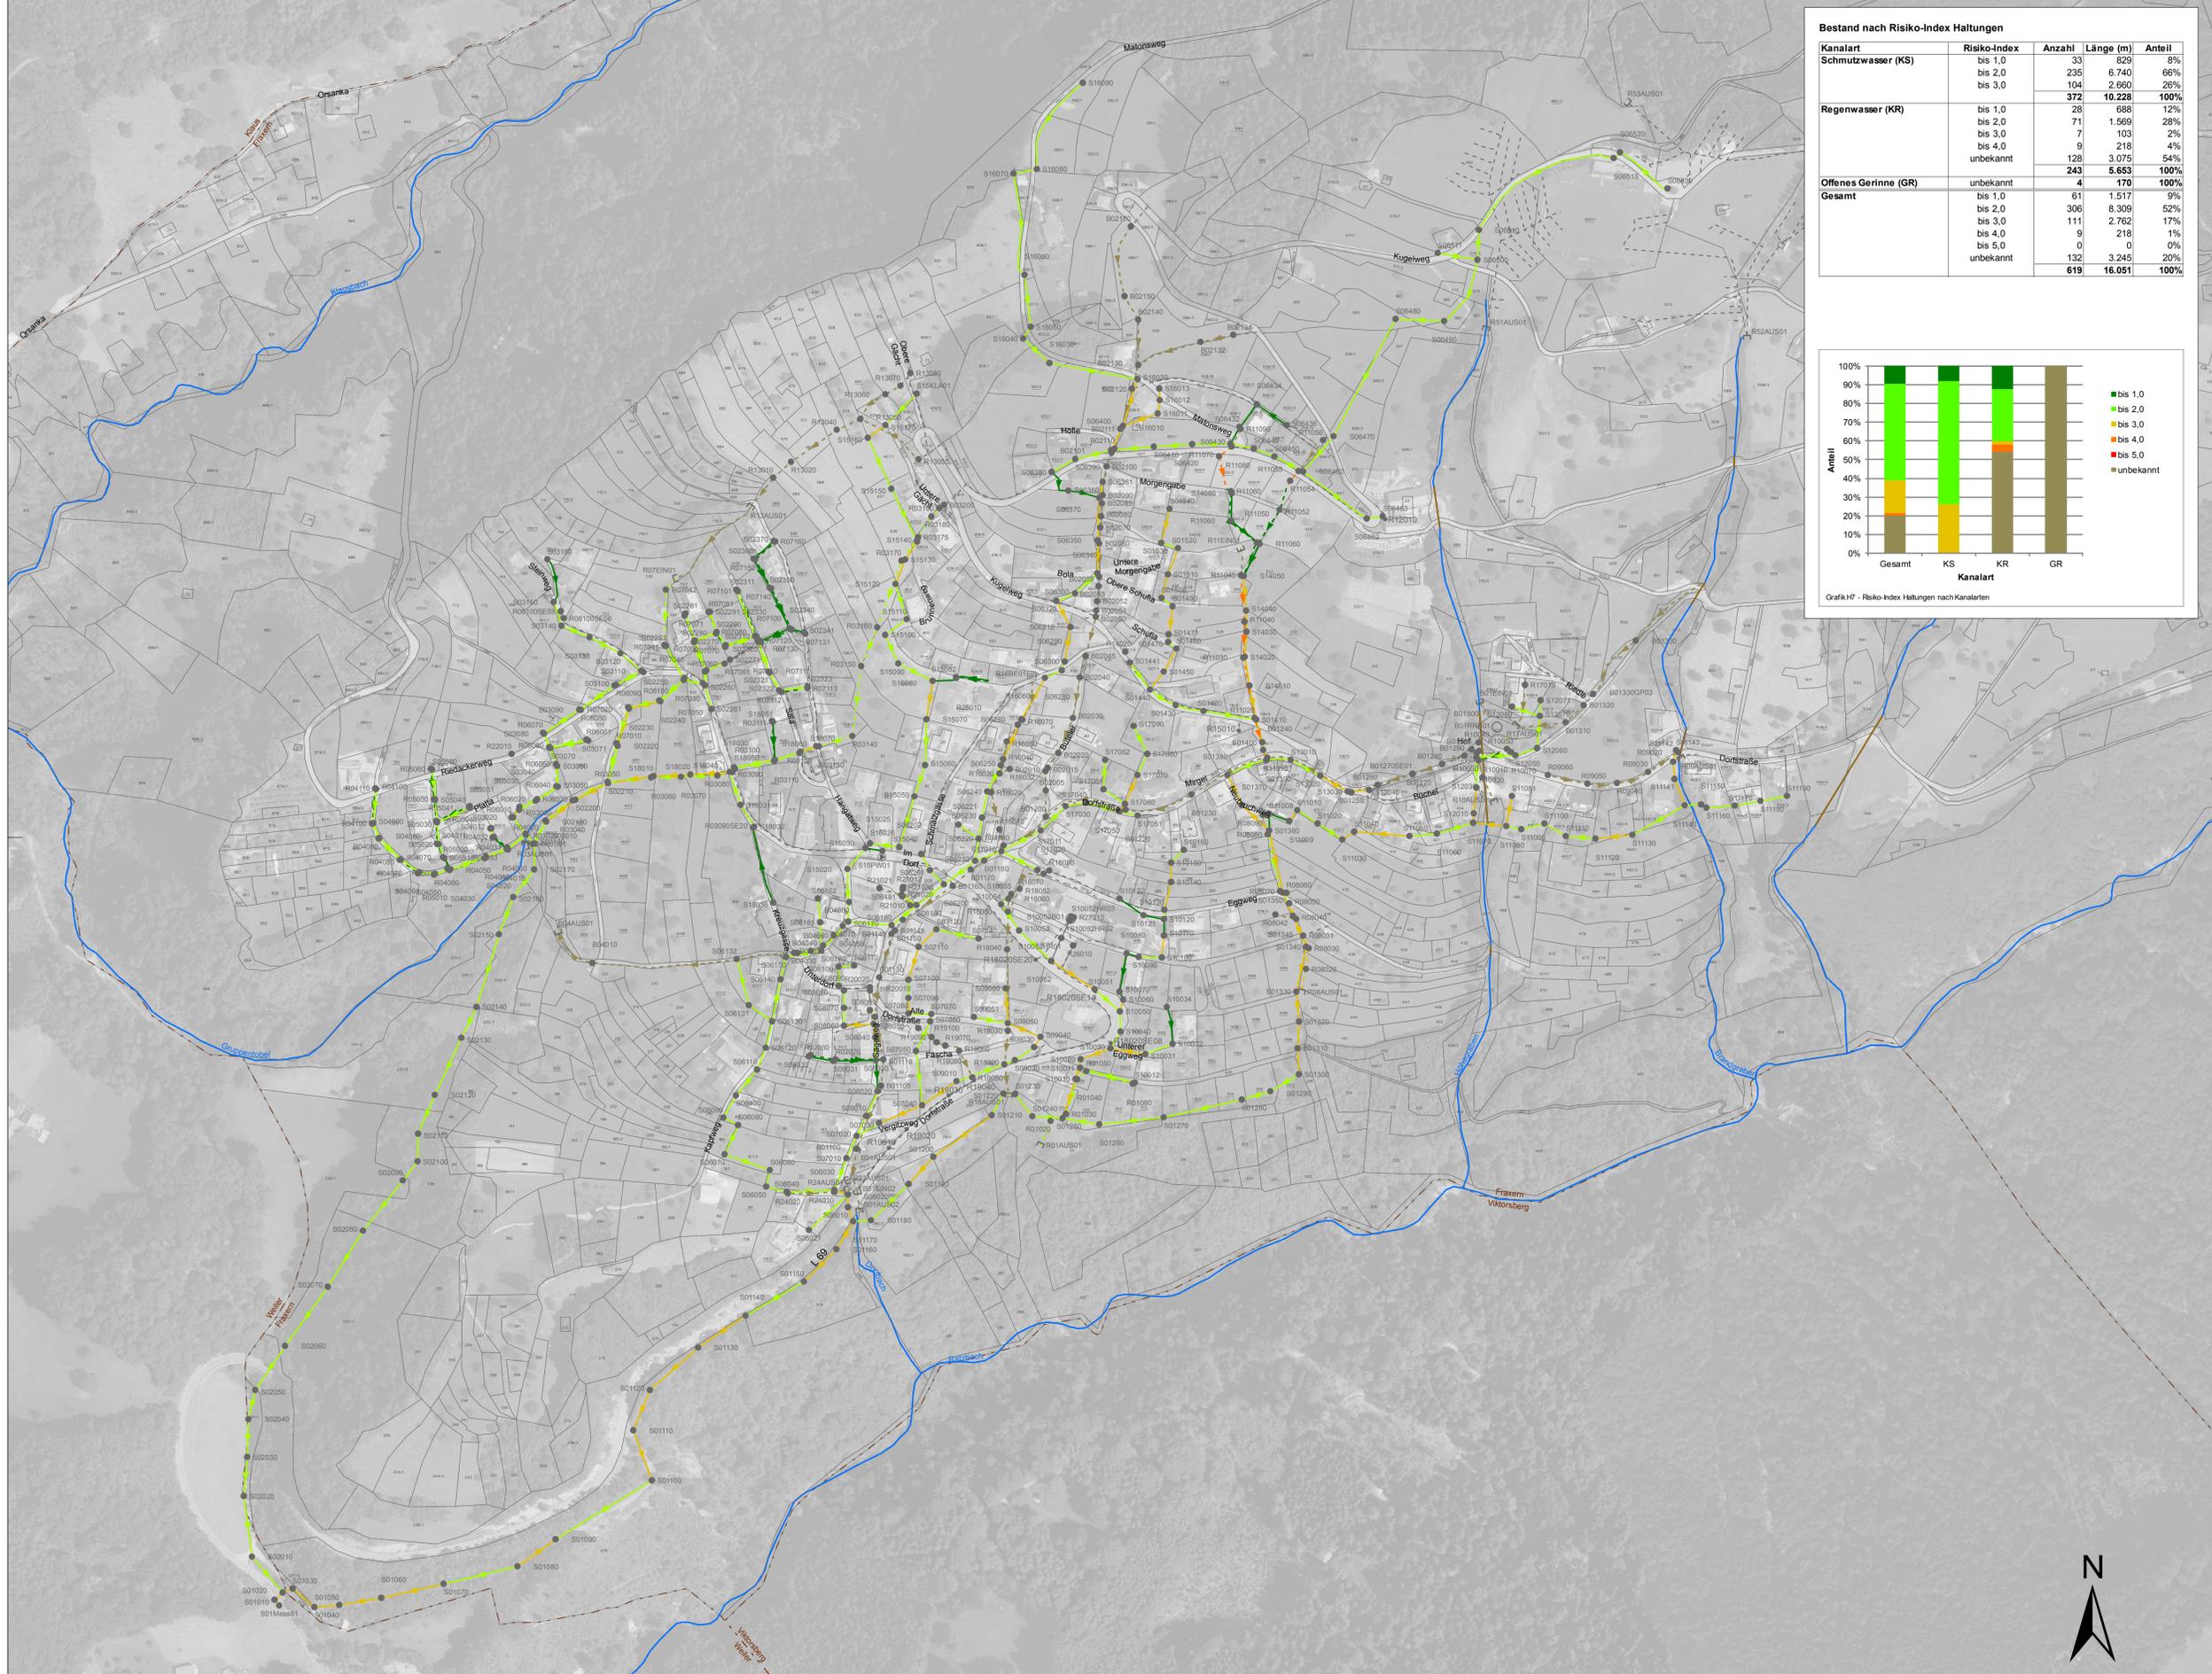
Bestand nach Risiko-Index Haltungen

Kanalart	Risiko-Index	Anzahl	Länge (m)	Anteil
Schmutzwasser (KS)	bis 1.0	33	829	8%
	bis 2.0	235	6.740	66%
	bis 3.0	104	2.960	26%
		372	10.229	100%
Regenwasser (KR)	bis 1.0	28	688	12%
	bis 2.0	71	1.569	28%
	bis 3.0	7	103	2%
	bis 4.0	9	218	4%
	unbekannt	128	3.075	54%
Offenes Gerinne (GR)	unbekannt	4	170	100%
Gesamt	bis 1.0	61	1.517	9%
	bis 2.0	306	8.309	52%
	bis 3.0	111	2.762	17%
	bis 4.0	9	218	1%
	bis 5.0	0	0	0%
		132	3.245	20%
		619	16.051	100%
