Master Thesis

„Entwicklung einer GIS-unterstützten integralen Strategie zum Werterhalt von Kanalanlagen kleiner Kommunen“

Enrico Mahl

Teilnehmer-Kennzahl 1321298, UNIGIS MSc Jahrgang 2014

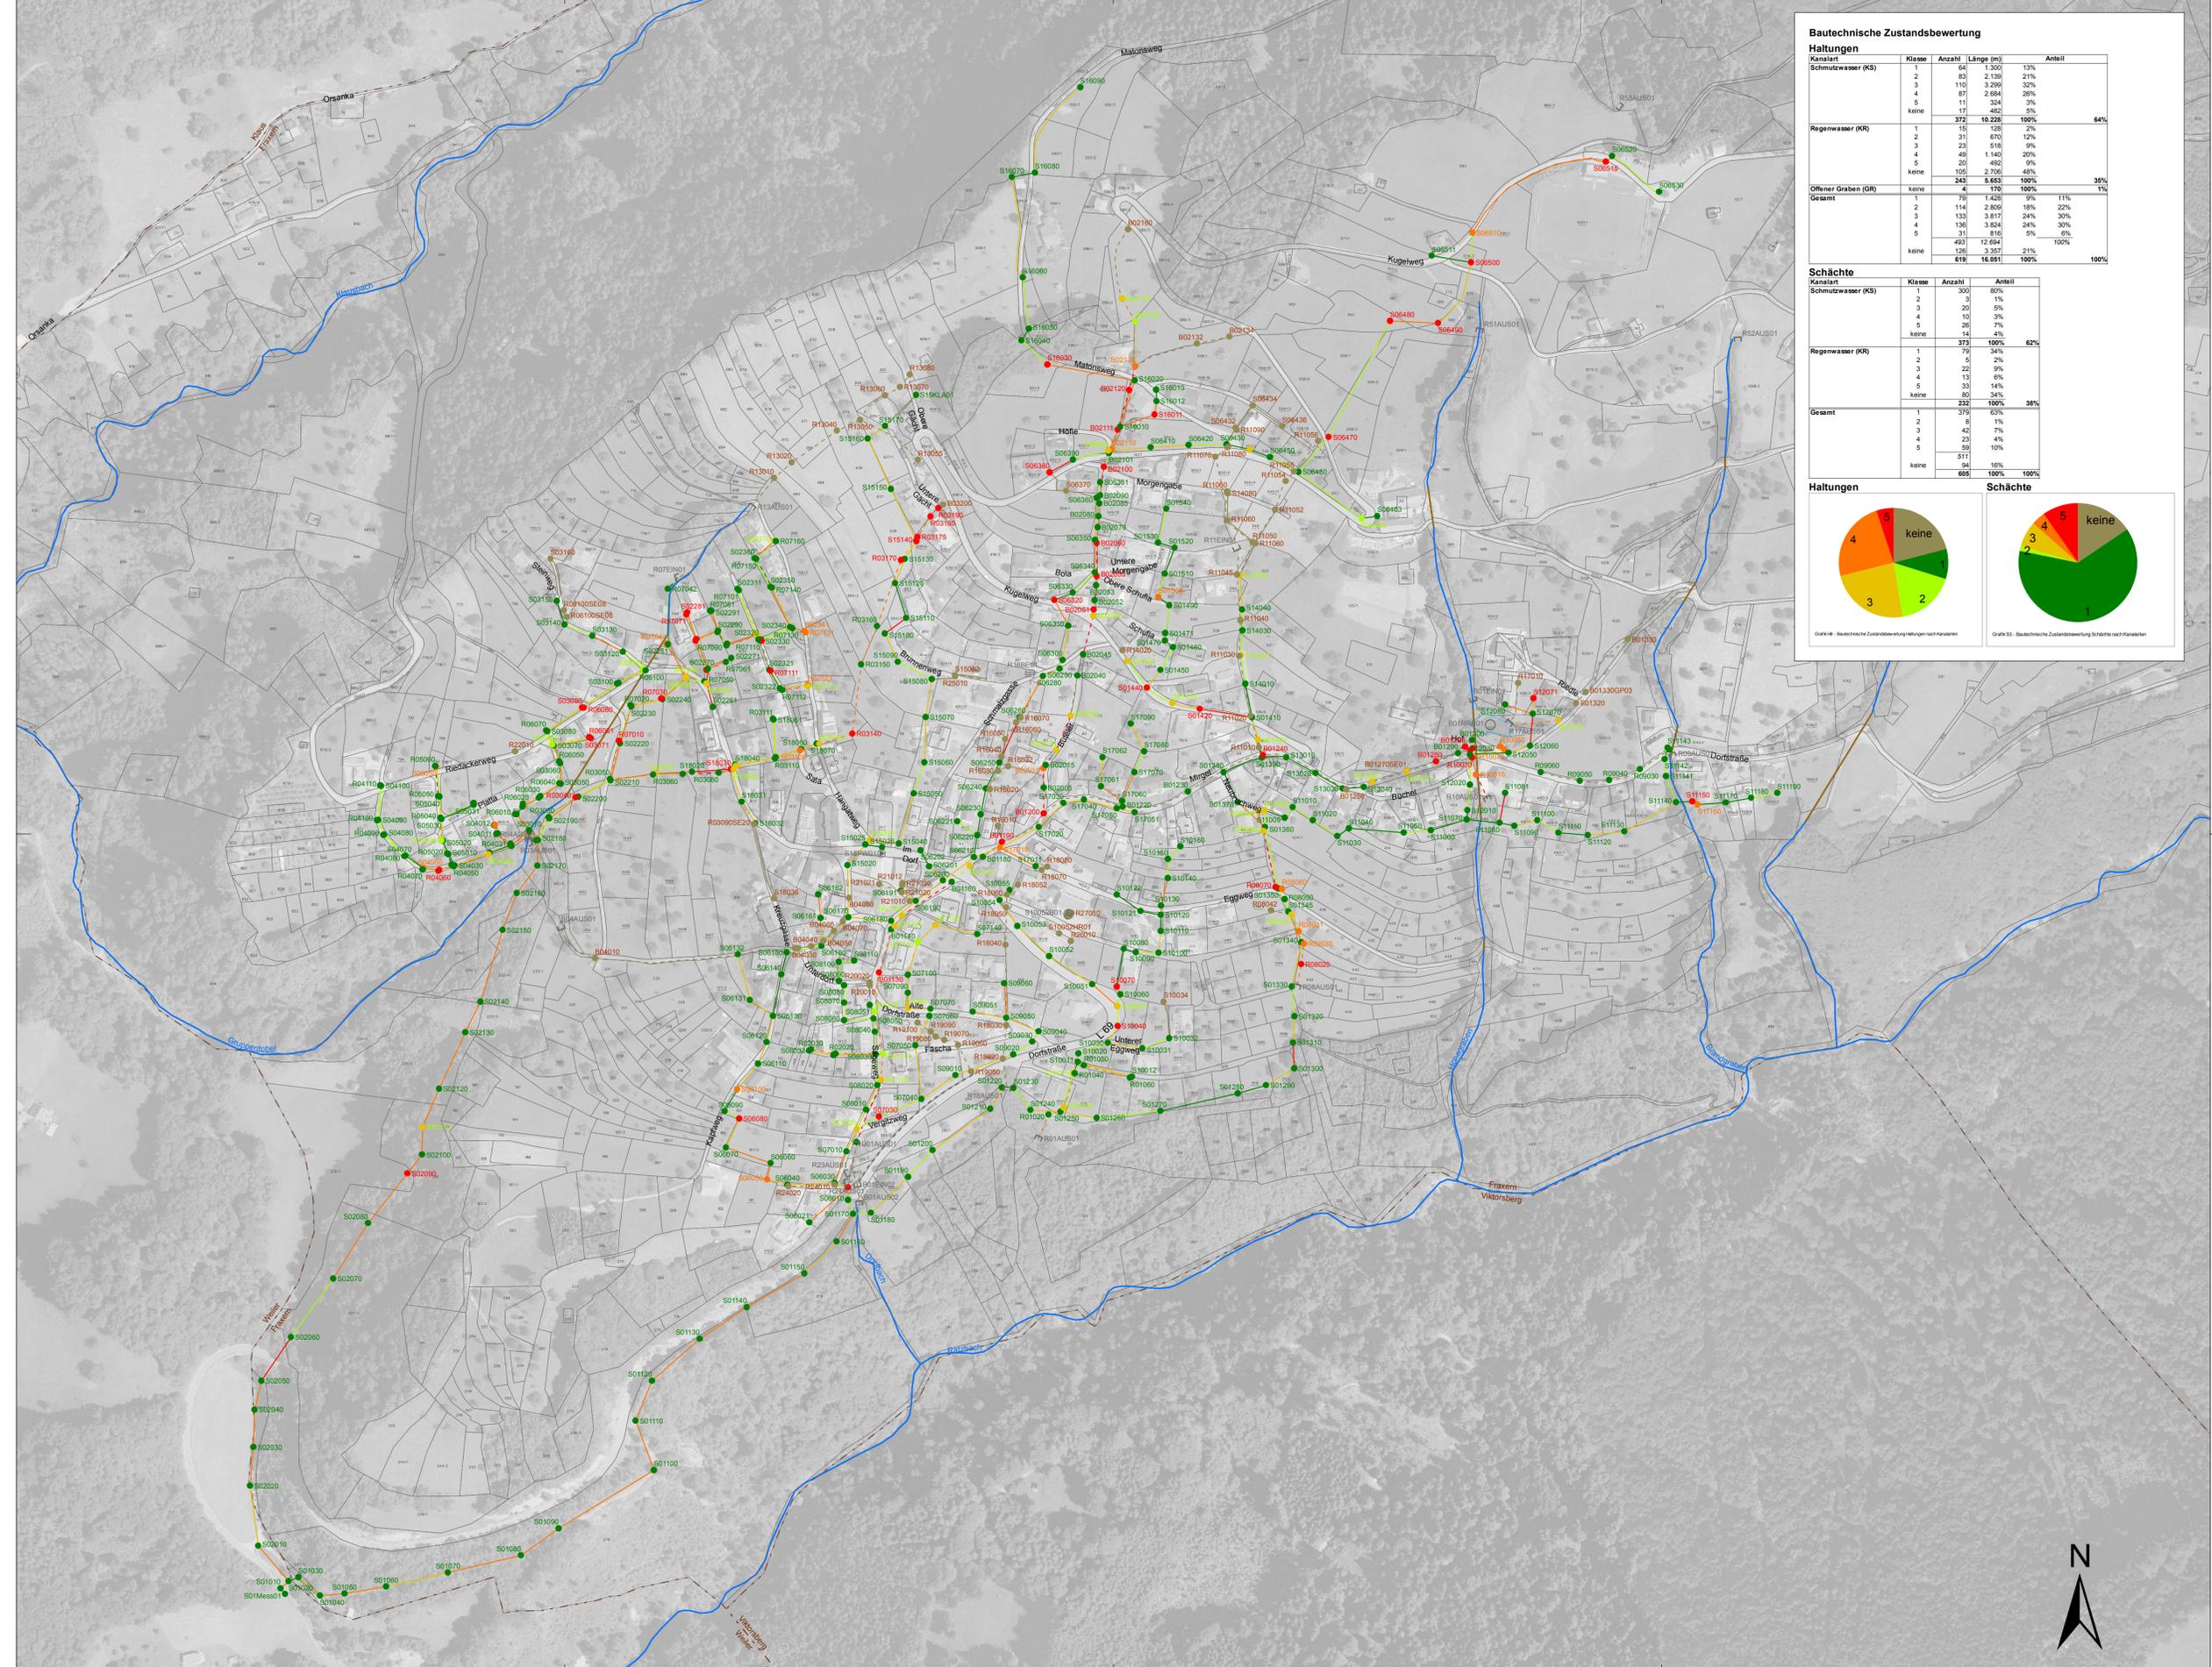
Kanalart	Klasse	Anzahl	Anteil			
Schmutzwasser (KS)	1	300	80%			
	2	3	1%			
	3	20	5%			
	4	10	3%			
	5	26	7%			
keine				14	4%	
Regenwasser (KR)	1	373	100%			
	keine				15	2%
	keine				5	2%
	keine				22	9%
	keine				4	6%
keine				33	14%	
keine				80	34%	
keine				232	100%	
Gesamt	1	379	83%			
	2	8	1%			
	3	42	7%			
	4	23	4%			
	5	59	10%			
keine				511	16%	
keine				605	100%

Beschreibung Bautechnische Zustandsbewertung gemäß Anzeigebefehl Abwasser 2005
 BM für Verkehr, Bau- und Wohnungswesen / BM der Verteidigung (BRD); Bewertung nach ISYBAU 06/2001

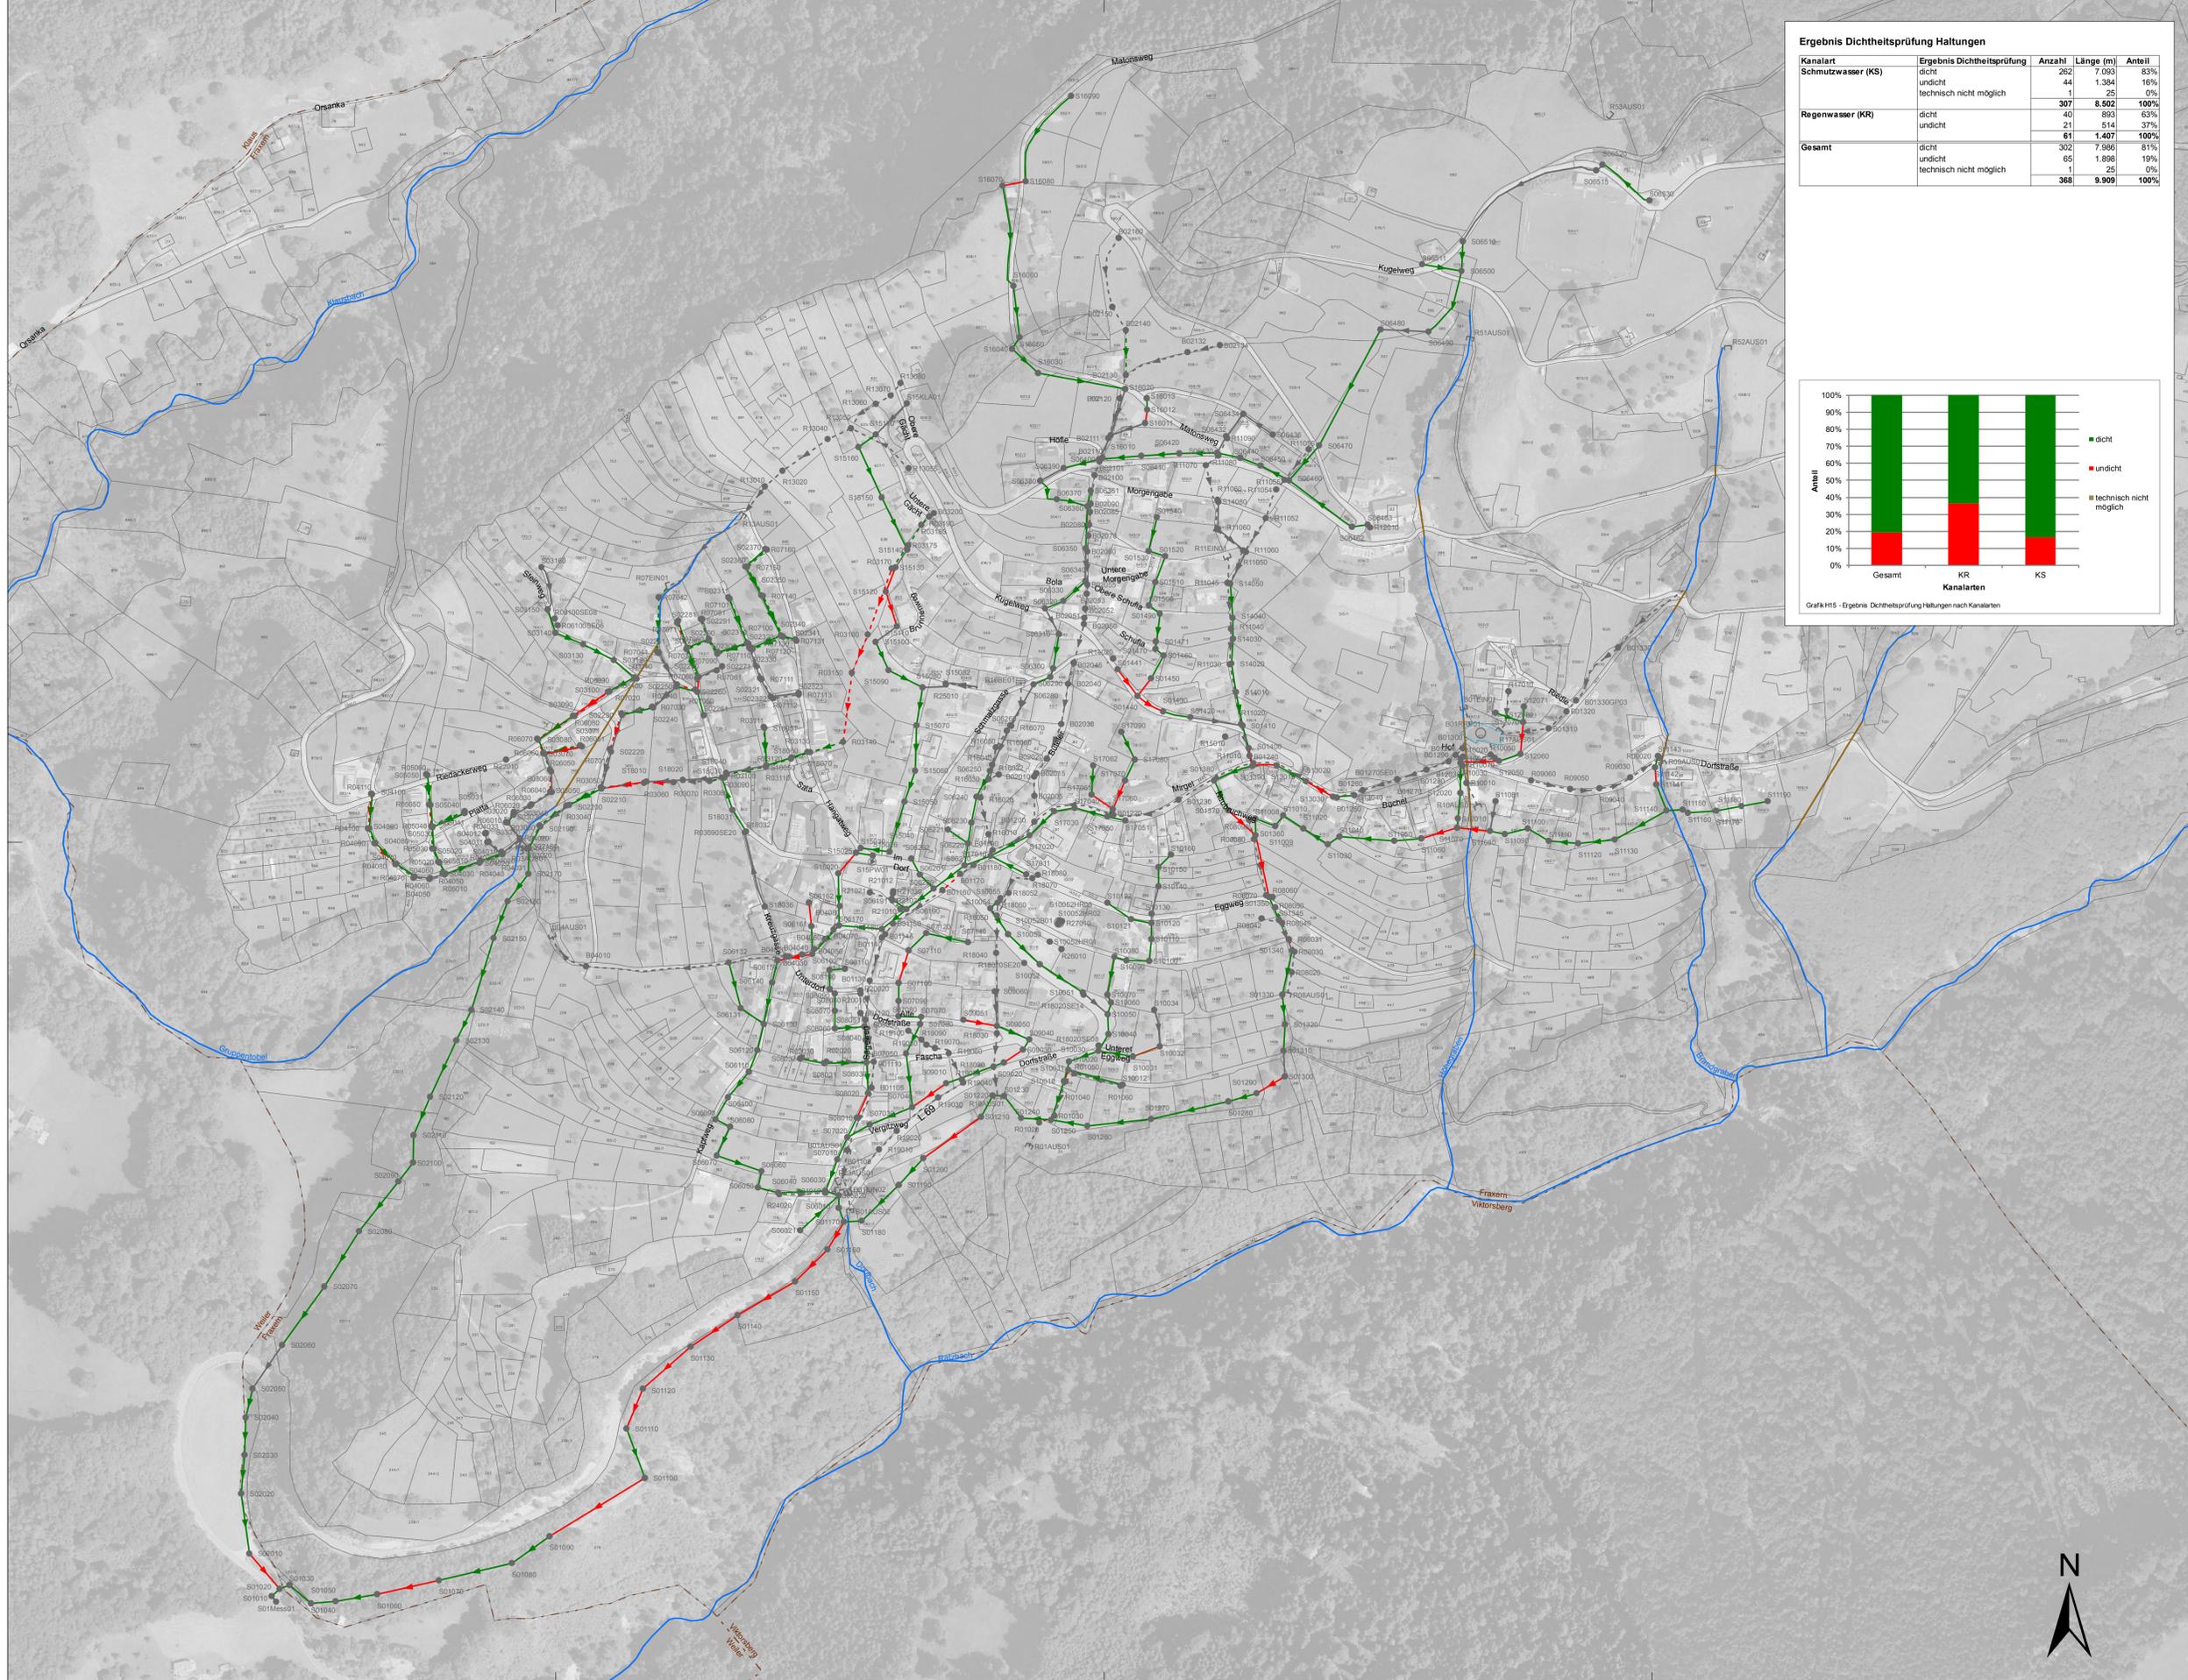
Ergebnis Dichtheitsprüfung Haltungen

Kanalart	Ergebnis Dichtheitsprüfung	Anzahl	Länge (m)	Anteil
Schmutzwasser (KS)	dicht	262	7.093	83%
	undicht	44	1.394	16%
	technisch nicht möglich	1	25	0%
Regenwasser (KR)	dicht	307	8.802	100%
	undicht	40	893	63%
	technisch nicht möglich	21	514	37%
Gesamt	dicht	302	7.986	81%
	undicht	65	1.898	19%
	technisch nicht möglich	1	25	0%
		368	9.909	100%

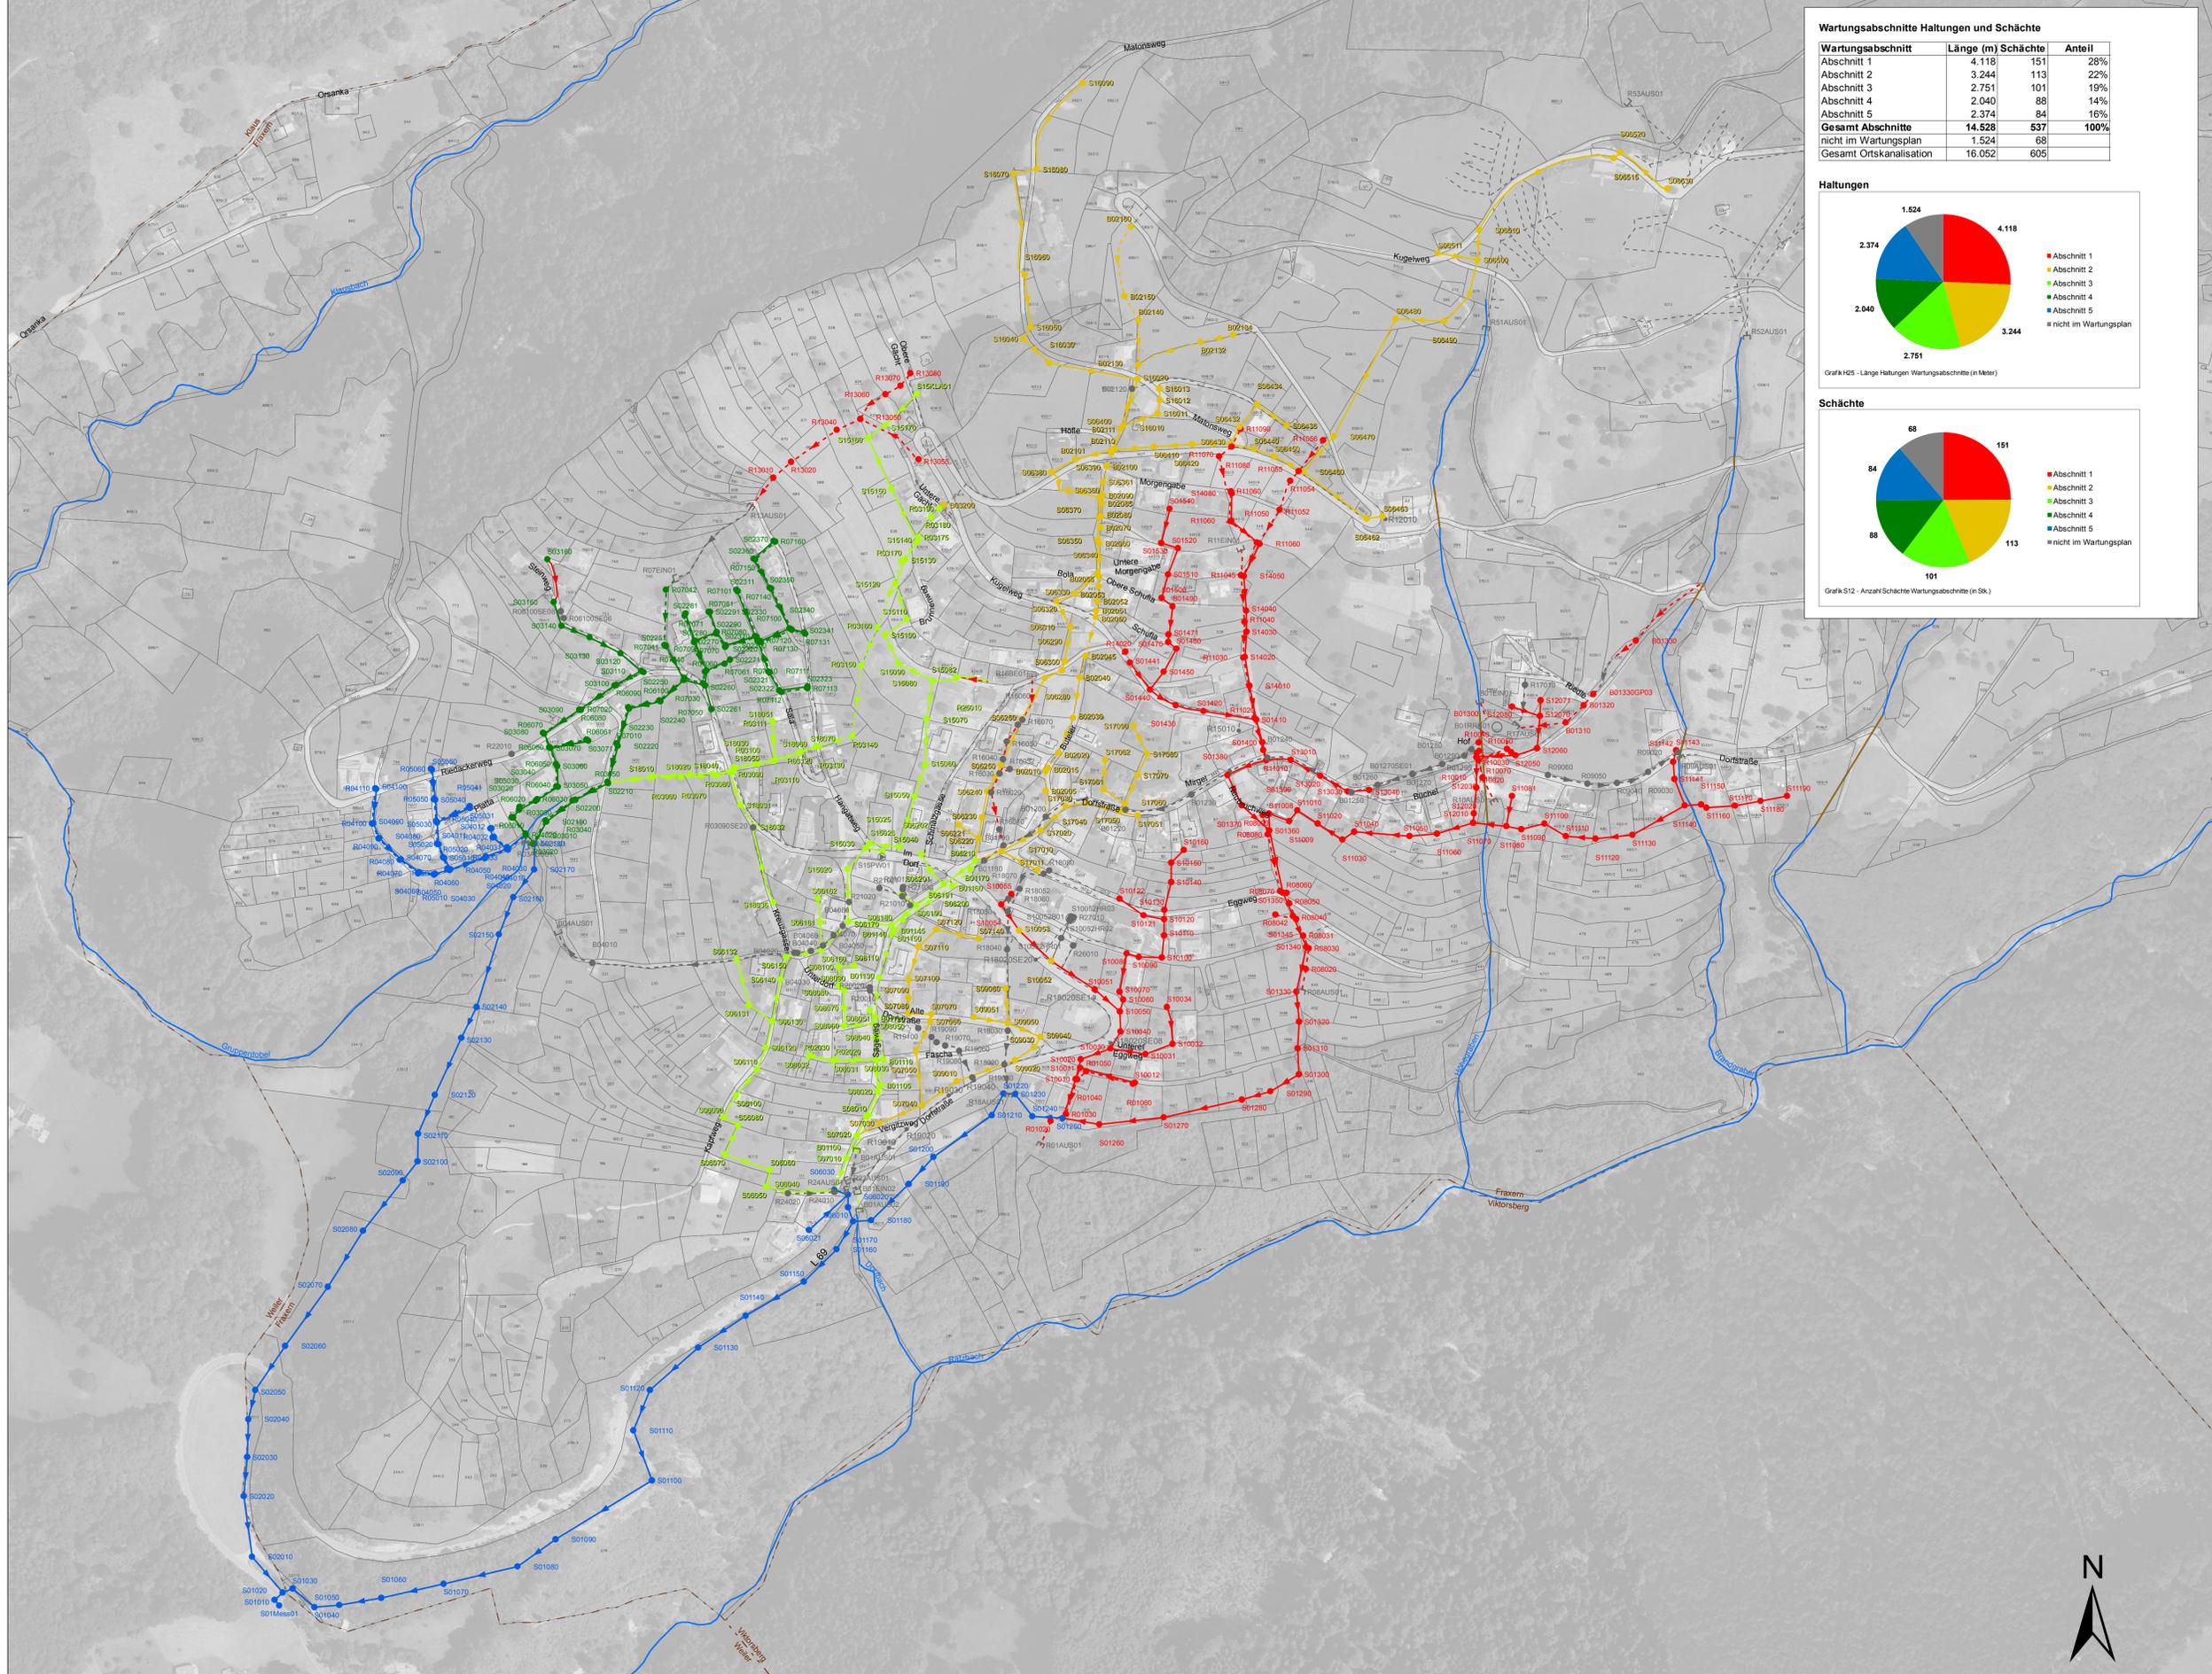
Wartungsabschnitte Haltungen und Schächte

Wartungsabschnitt	Länge (m)	Schächte	Anteil
Abschnitt 1	4.118	151	28%
Abschnitt 2	3.244	113	22%
Abschnitt 3	2.751	101	19%
Abschnitt 4	2.040	88	14%
Abschnitt 5	2.374	84	16%
Gesamt Abschnitte	14.528	537	100%
nicht im Wartungsplan	1.524	68	
Gesamt Ortskanalisation	16.052	605

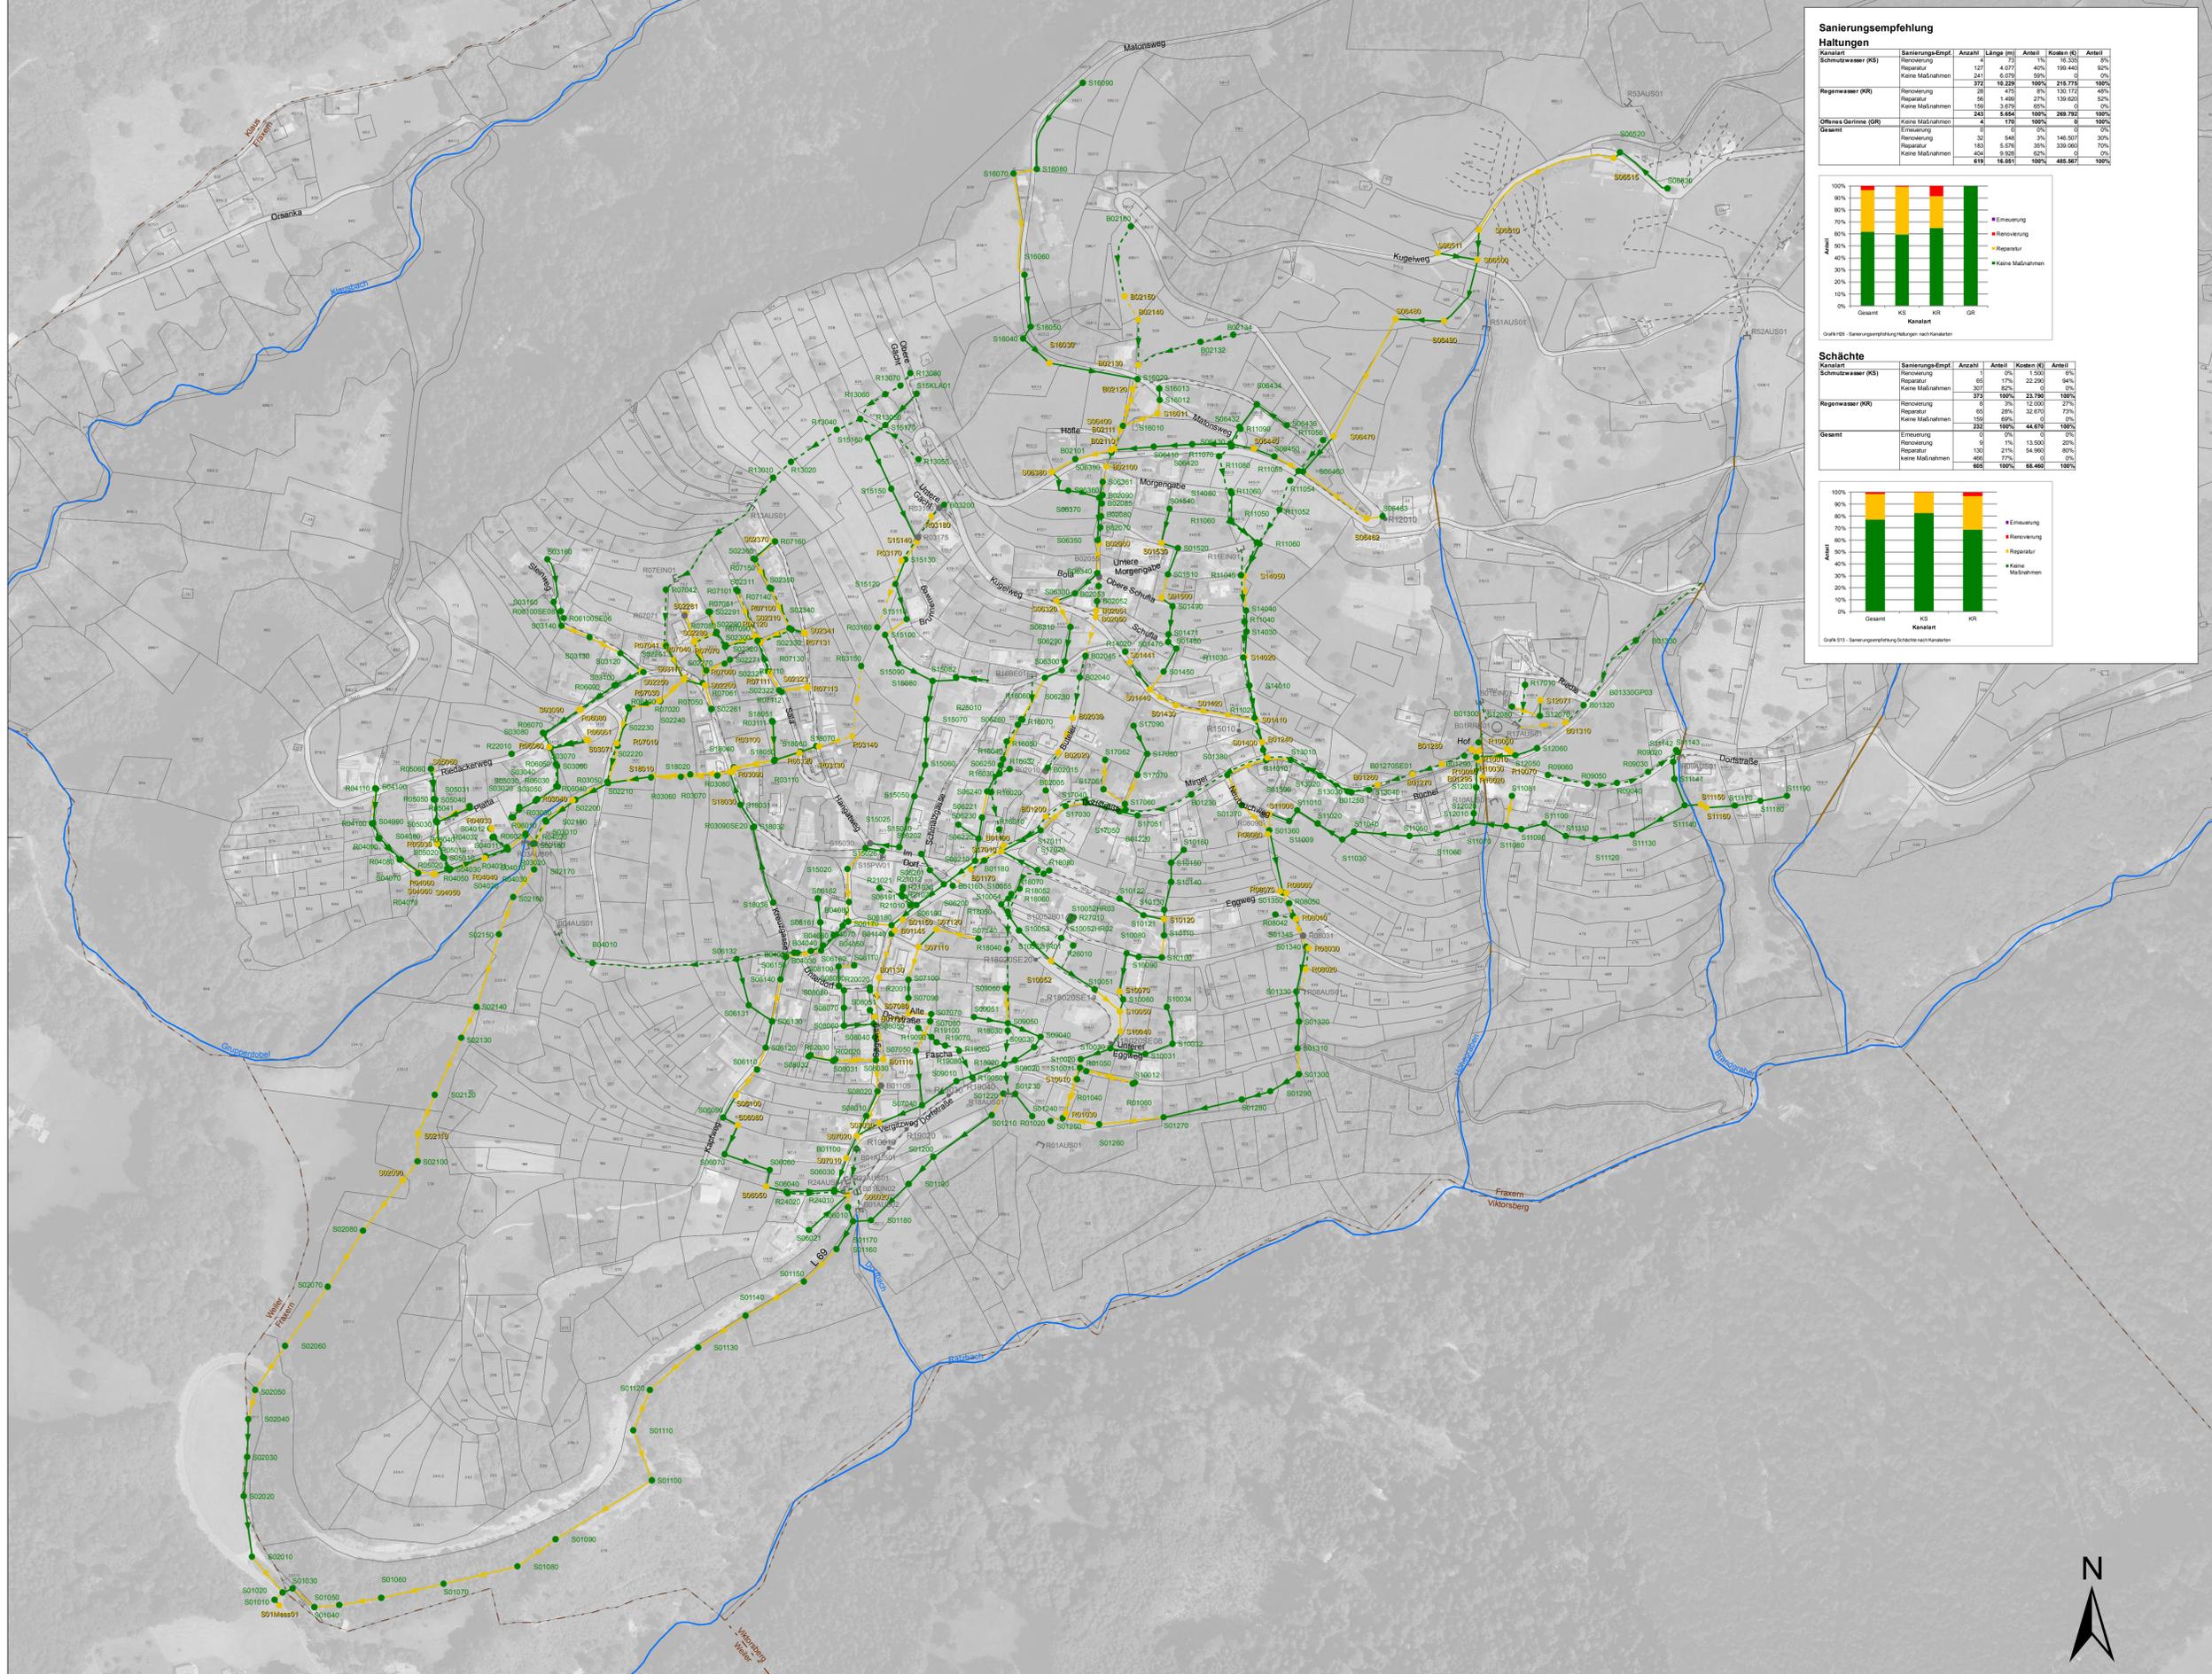
Sanierungsempfehlung Haltungen

Kanalart	Sanierungs-Empf.	Anzahl	Länge (m)	Anteil	Kosten (€)	Anteil
Schmutzwasser (KS)	Renovierung	4	72	1%	16.330	6%
	Reparatur	127	6.072	40%	19.442	6%
	Keine Maßnahmen	241	6.072	59%	0	0%
Regenwasser (KR)	Renovierung	26	475	6%	130.172	46%
	Reparatur	46	469	27%	139.601	50%
	Keine Maßnahmen	156	3.075	65%	0	0%
Offenes Gefälle (GR)	Keine Maßnahmen	243	6.664	100%	269.792	100%
	Reparatur	1	170	100%	0	0%
Gesamt	Renovierung	30	547	0%	146.502	30%
	Reparatur	183	6.578	35%	339.043	70%
	Keine Maßnahmen	456	6.028	62%	0	0%
		619	16.051	100%	485.547	100%

Kanalart	Sanierungs-Empf.	Anzahl	Anteil	Kosten (€)	Anteil
Schmutzwasser (KS)	Renovierung	1	0%	1.500	6%
	Reparatur	65	17%	22.290	9%
	Keine Maßnahmen	307	62%	0	0%
Regenwasser (KR)	Renovierung	6	3%	12.000	27%
	Reparatur	85	28%	32.810	71%
	Keine Maßnahmen	159	69%	0	0%
Gesamt	Renovierung	7	1%	13.500	20%
	Reparatur	150	21%	55.100	80%
	Keine Maßnahmen	466	77%	0	0%
		483	100%	68.600	100%

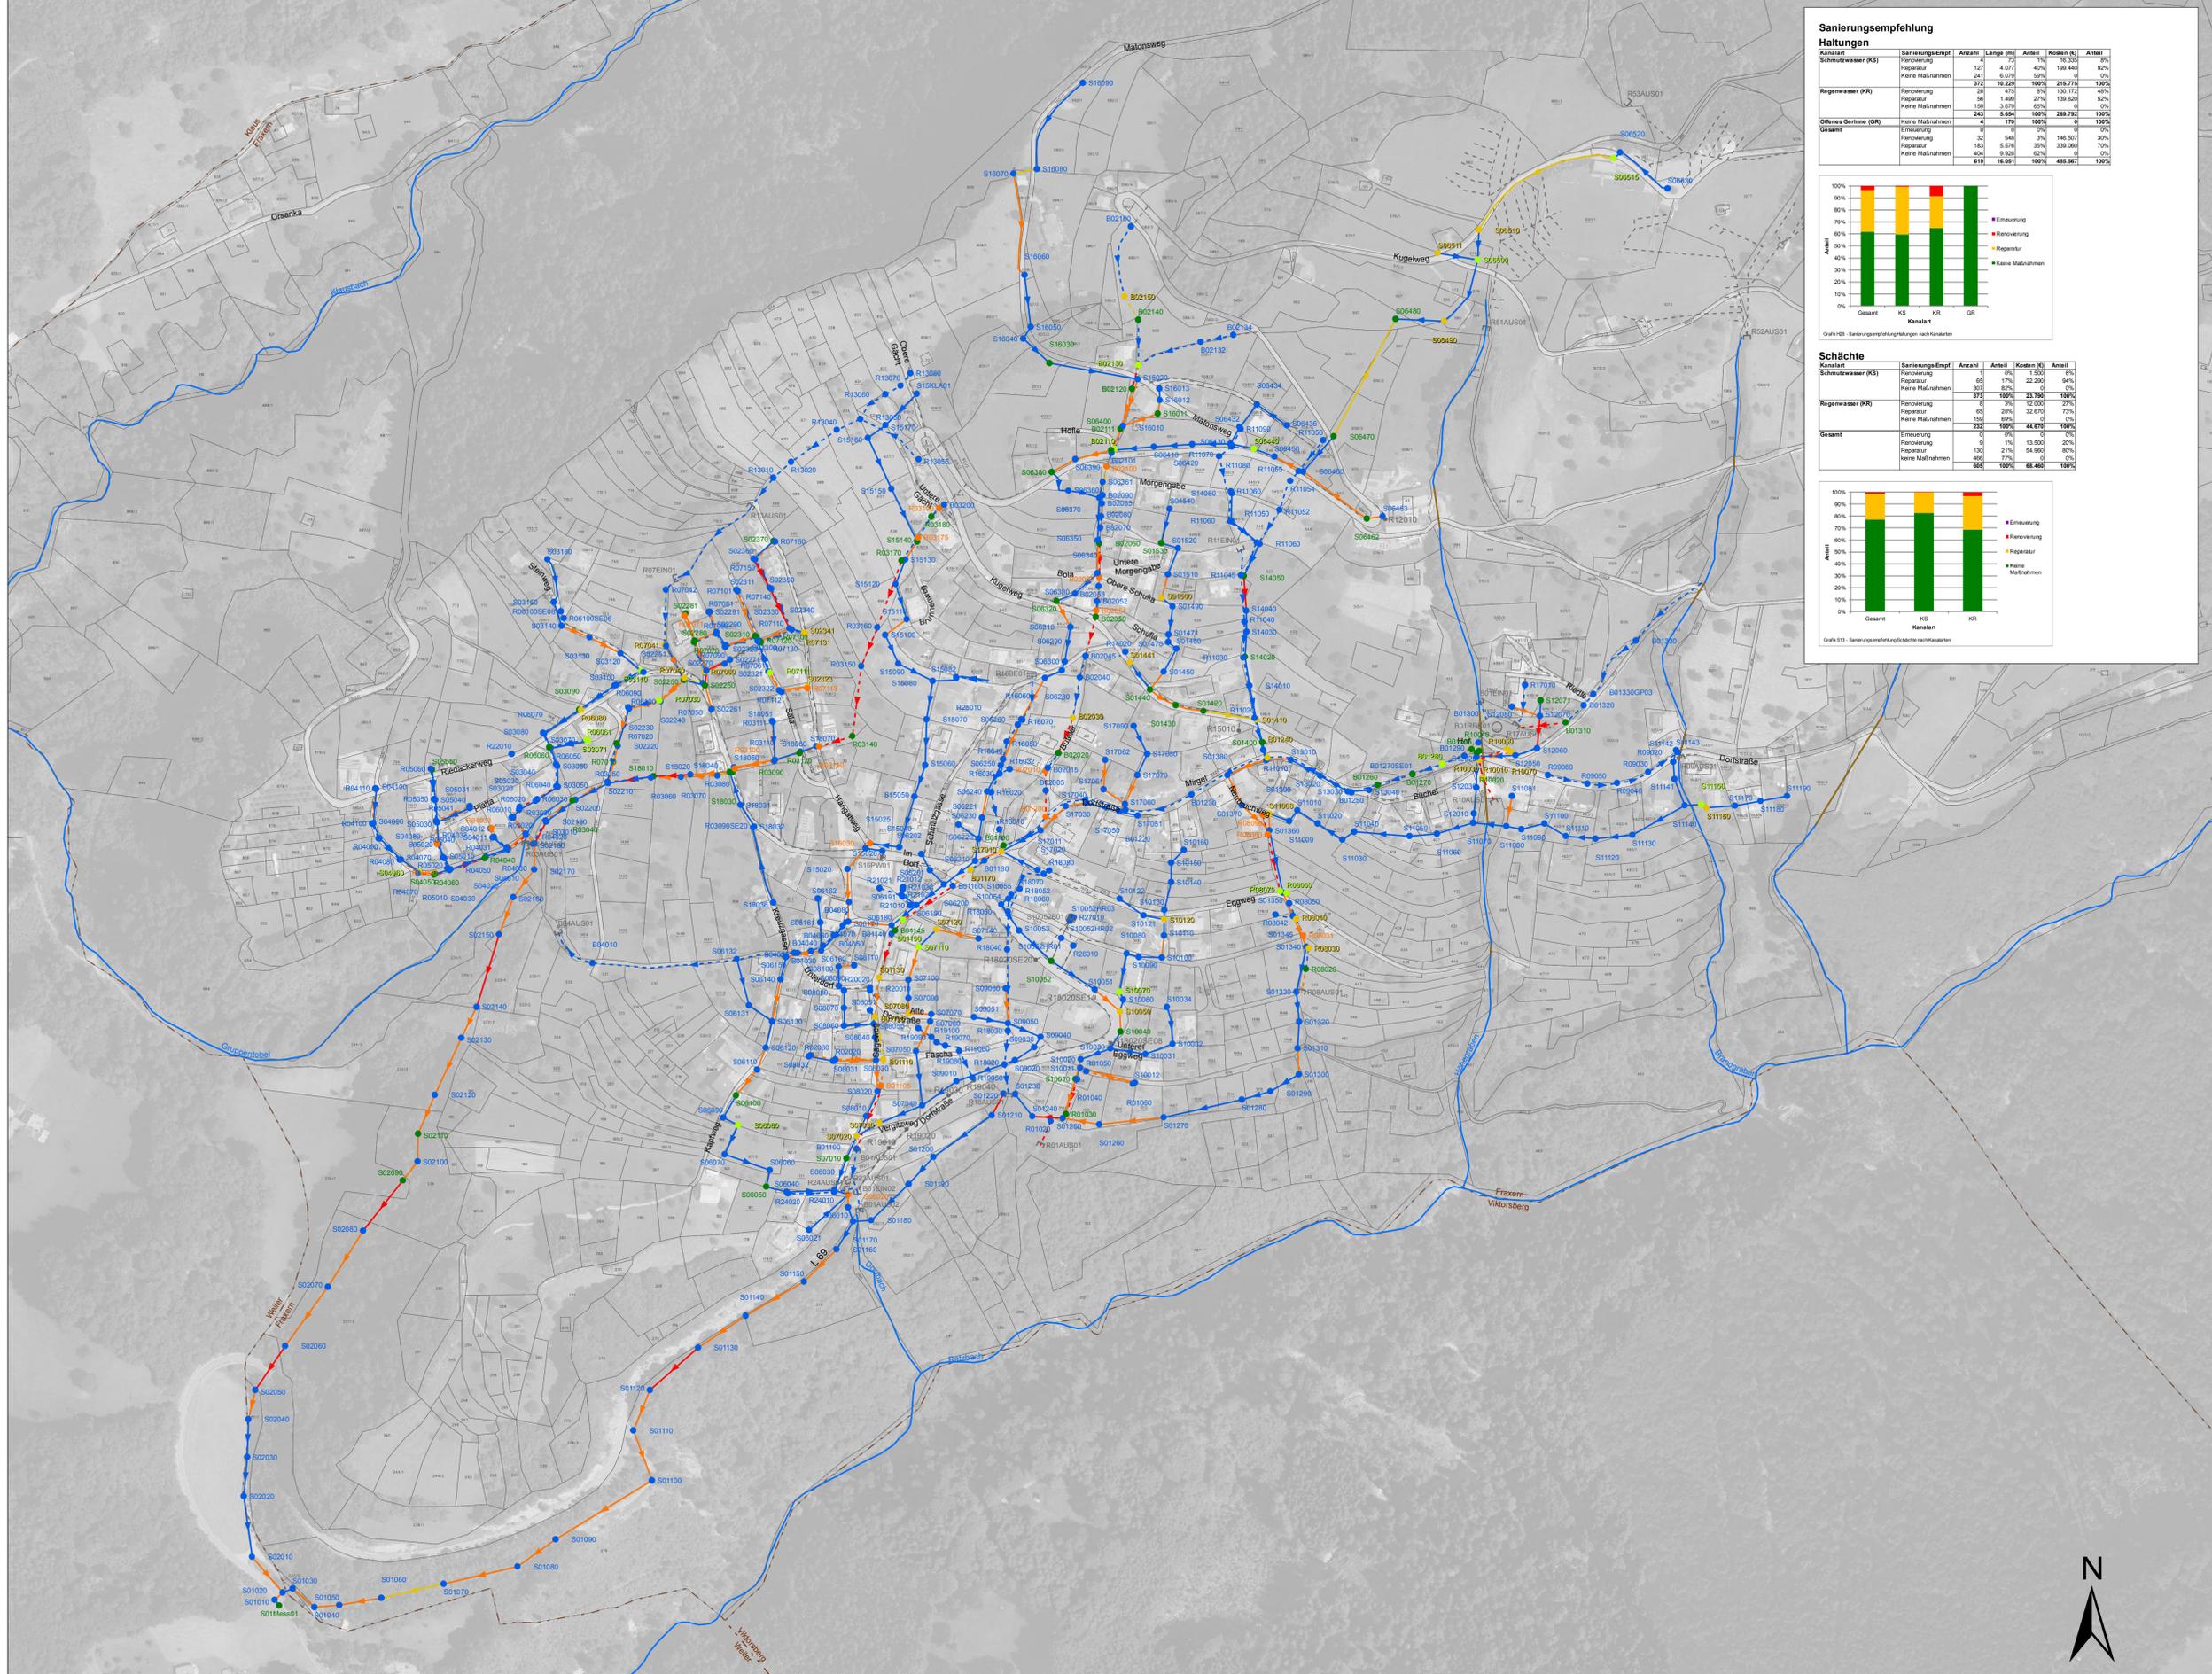
Sanierungsempfehlung Haltungen

Kanalart	Sanierungs-Empf.	Anzahl	Länge (m)	Anteil	Kosten (€)	Anteil
Schmutzwasser (KS)	Renovierung	4	72	1%	16.330	6%
	Reparatur	127	4.077	40%	19.440	6%
	Keine Maßnahmen	241	6.079	59%	0	0%
Regenwasser (KR)	Renovierung	26	475	6%	130.172	46%
	Reparatur	46	469	27%	139.600	50%
	Keine Maßnahmen	156	3.079	65%	0	0%
Offenes Gefälle (GR)	Keine Maßnahmen	243	6.664	100%	269.792	100%
	Renovierung	0	0	0%	0	0%
Gesamt	Renovierung	30	546	3%	148.507	30%
	Reparatur	183	6.576	35%	339.040	70%
	Keine Maßnahmen	456	9.028	62%	0	0%
		619	16.151	100%	488.547	100%

Kanalart	Sanierungs-Empf.	Anzahl	Anteil	Kosten (€)	Anteil
Schmutzwasser (KS)	Renovierung	1	0%	1.500	6%
	Reparatur	65	17%	22.200	94%
	Keine Maßnahmen	307	82%	0	0%
Regenwasser (KR)	Renovierung	8	3%	12.000	27%
	Reparatur	85	28%	32.810	73%
	Keine Maßnahmen	159	69%	0	0%
Gesamt	Renovierung	9	2%	13.500	20%
	Reparatur	150	21%	65.010	80%
	Keine Maßnahmen	466	77%	0	0%
		665	100%	88.510	100%

Geschätzte Sanierungskosten je Schacht
