Master Thesis

„Entwicklung einer GIS-unterstützten integralen Strategie zum Werterhalt von Kanalanlagen kleiner Kommunen“

Enrico Mahl

Teilnehmer-Kennzahl 1321298, UNIGIS MSc Jahrgang 2014

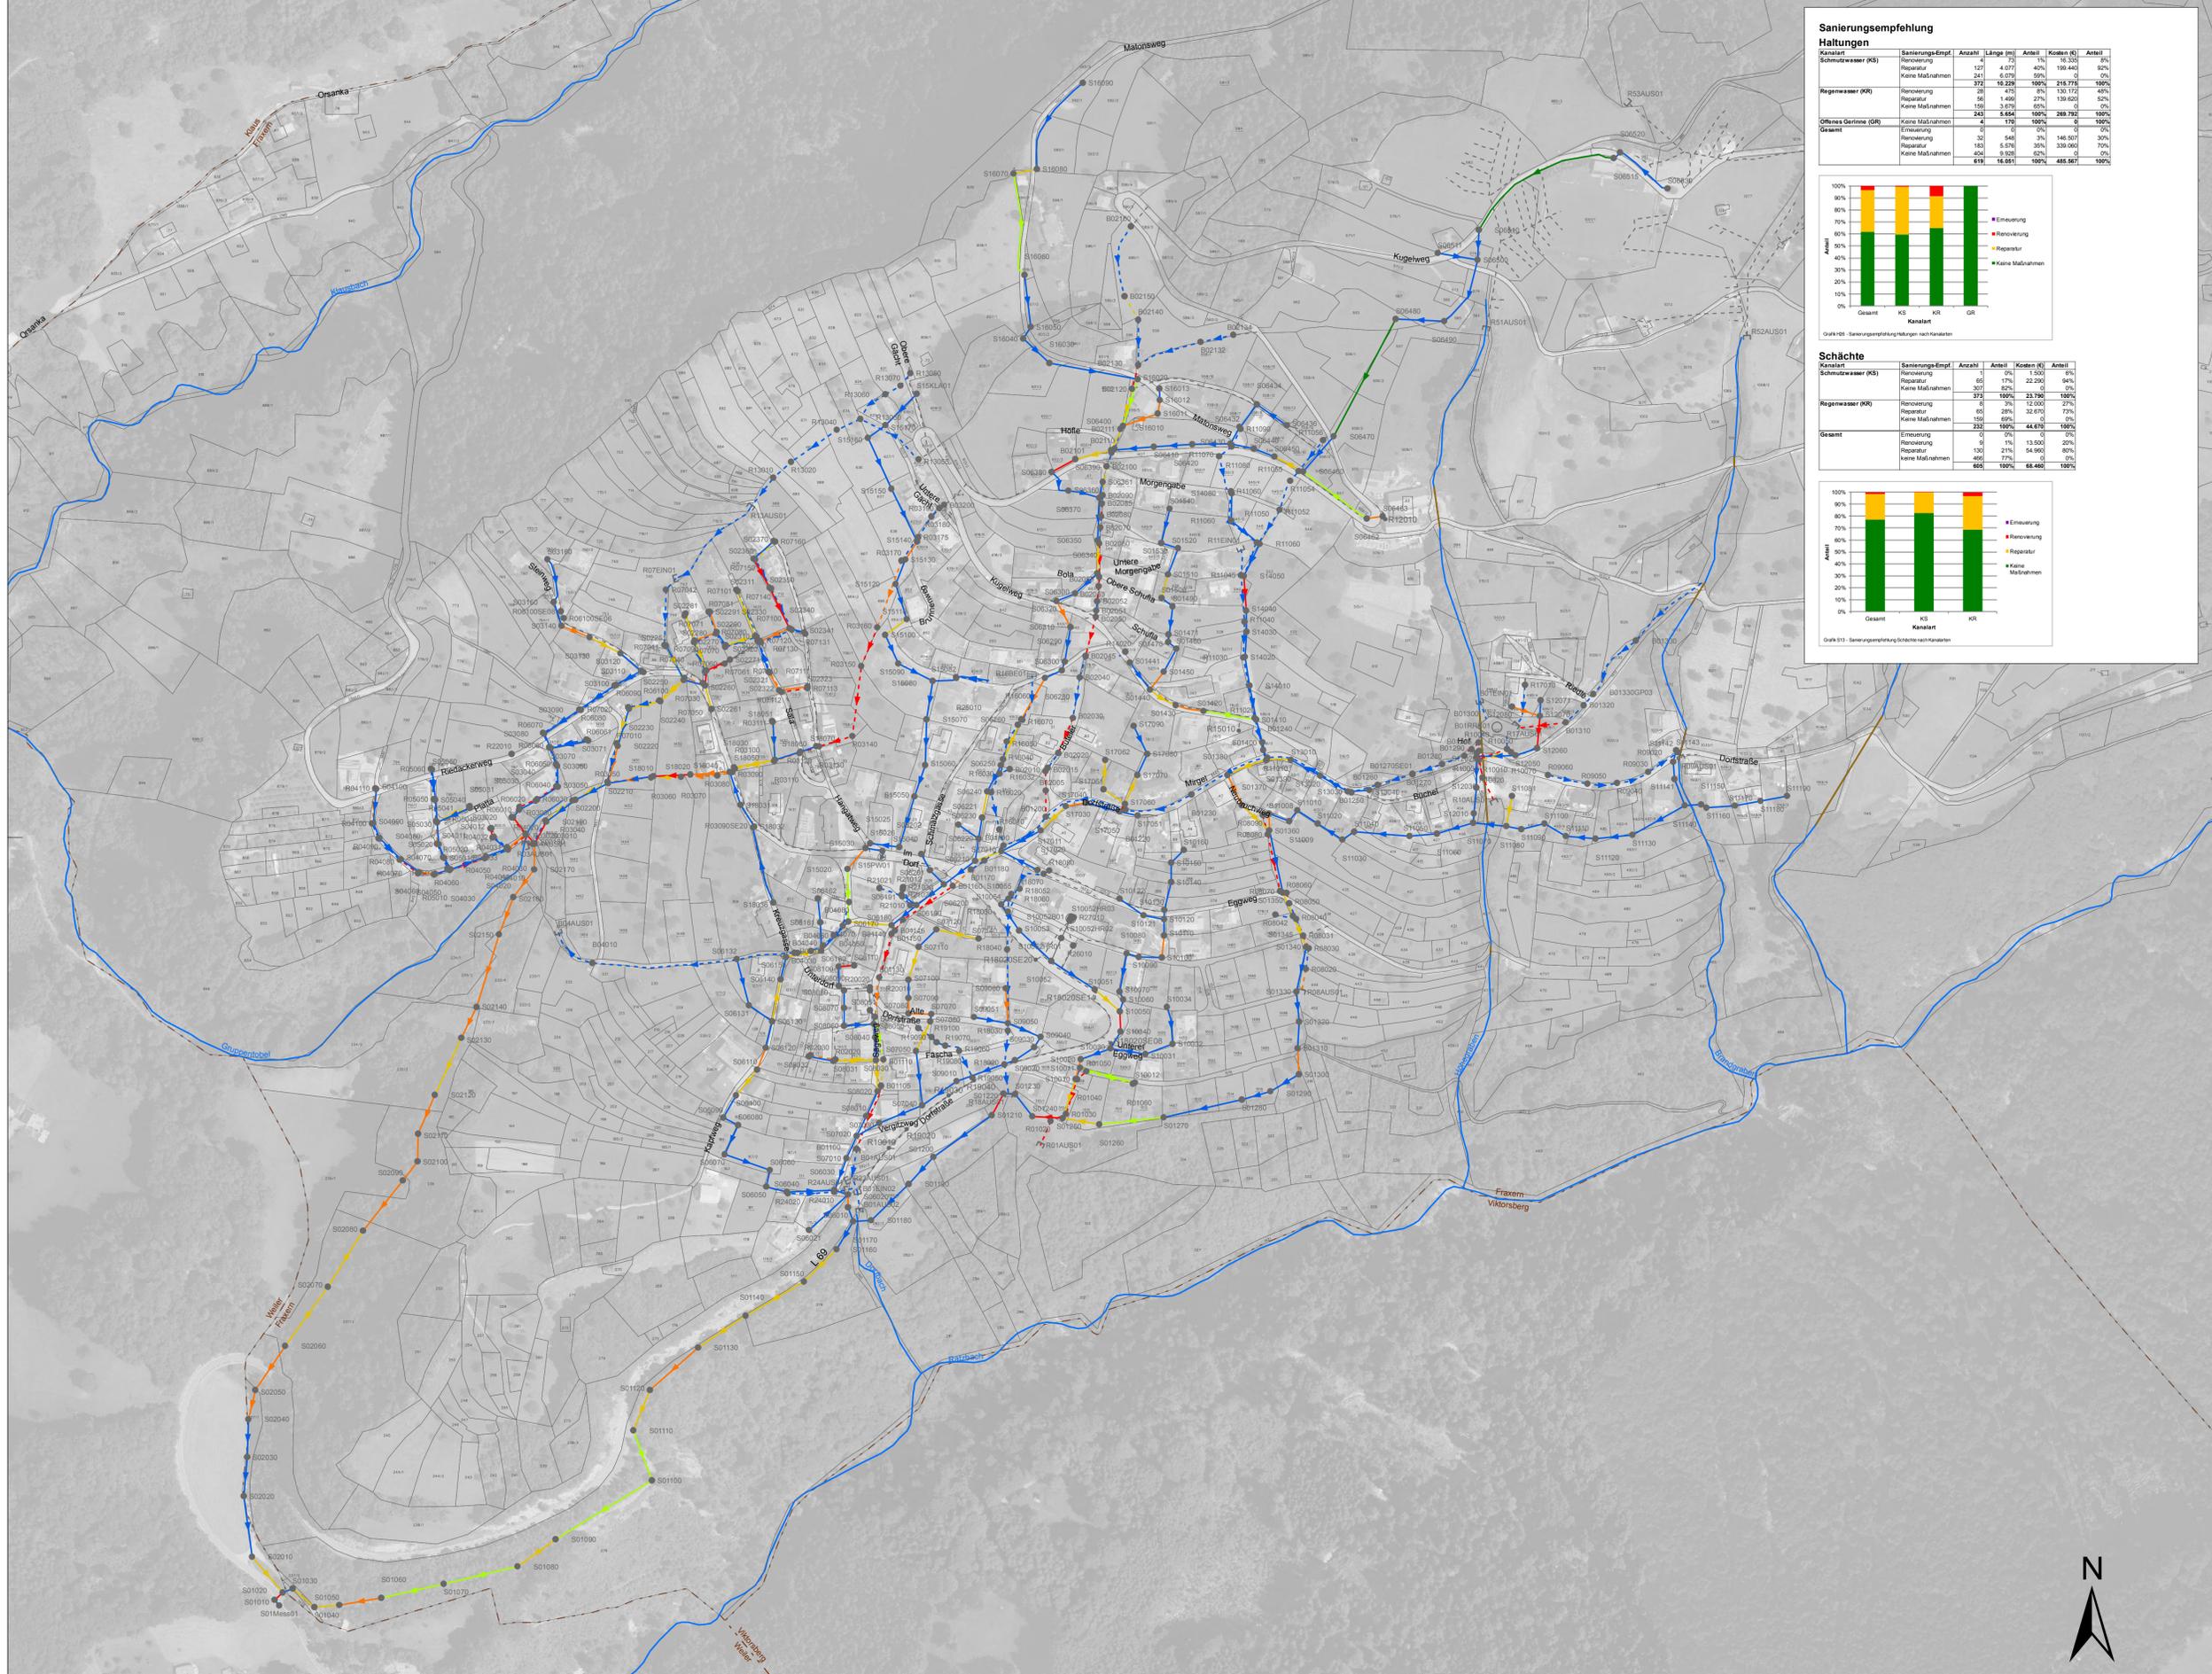
Sanierungsempfehlung

Kanalart	Sanierungs-Empf.	Anzahl	Anteil	Kosten (€)	Anteil
Schmutzwasser (KS)	Renovierung	1	0%	1.500	6%
	Reparatur	65	17%	22.290	94%
	Keine Maßnahmen	307	82%	0	0%
Regenwasser (KR)	Renovierung	6	3%	12.000	27%
	Reparatur	85	28%	32.810	73%
	Keine Maßnahmen	159	69%	0	0%
Gesamt	Renovierung	7	0%	0	0%
	Reparatur	150	21%	54.900	80%
	Keine Maßnahmen	466	77%	0	0%
		483	100%	54.900	100%

Geschätzte Sanierungskosten je lfm Kanal

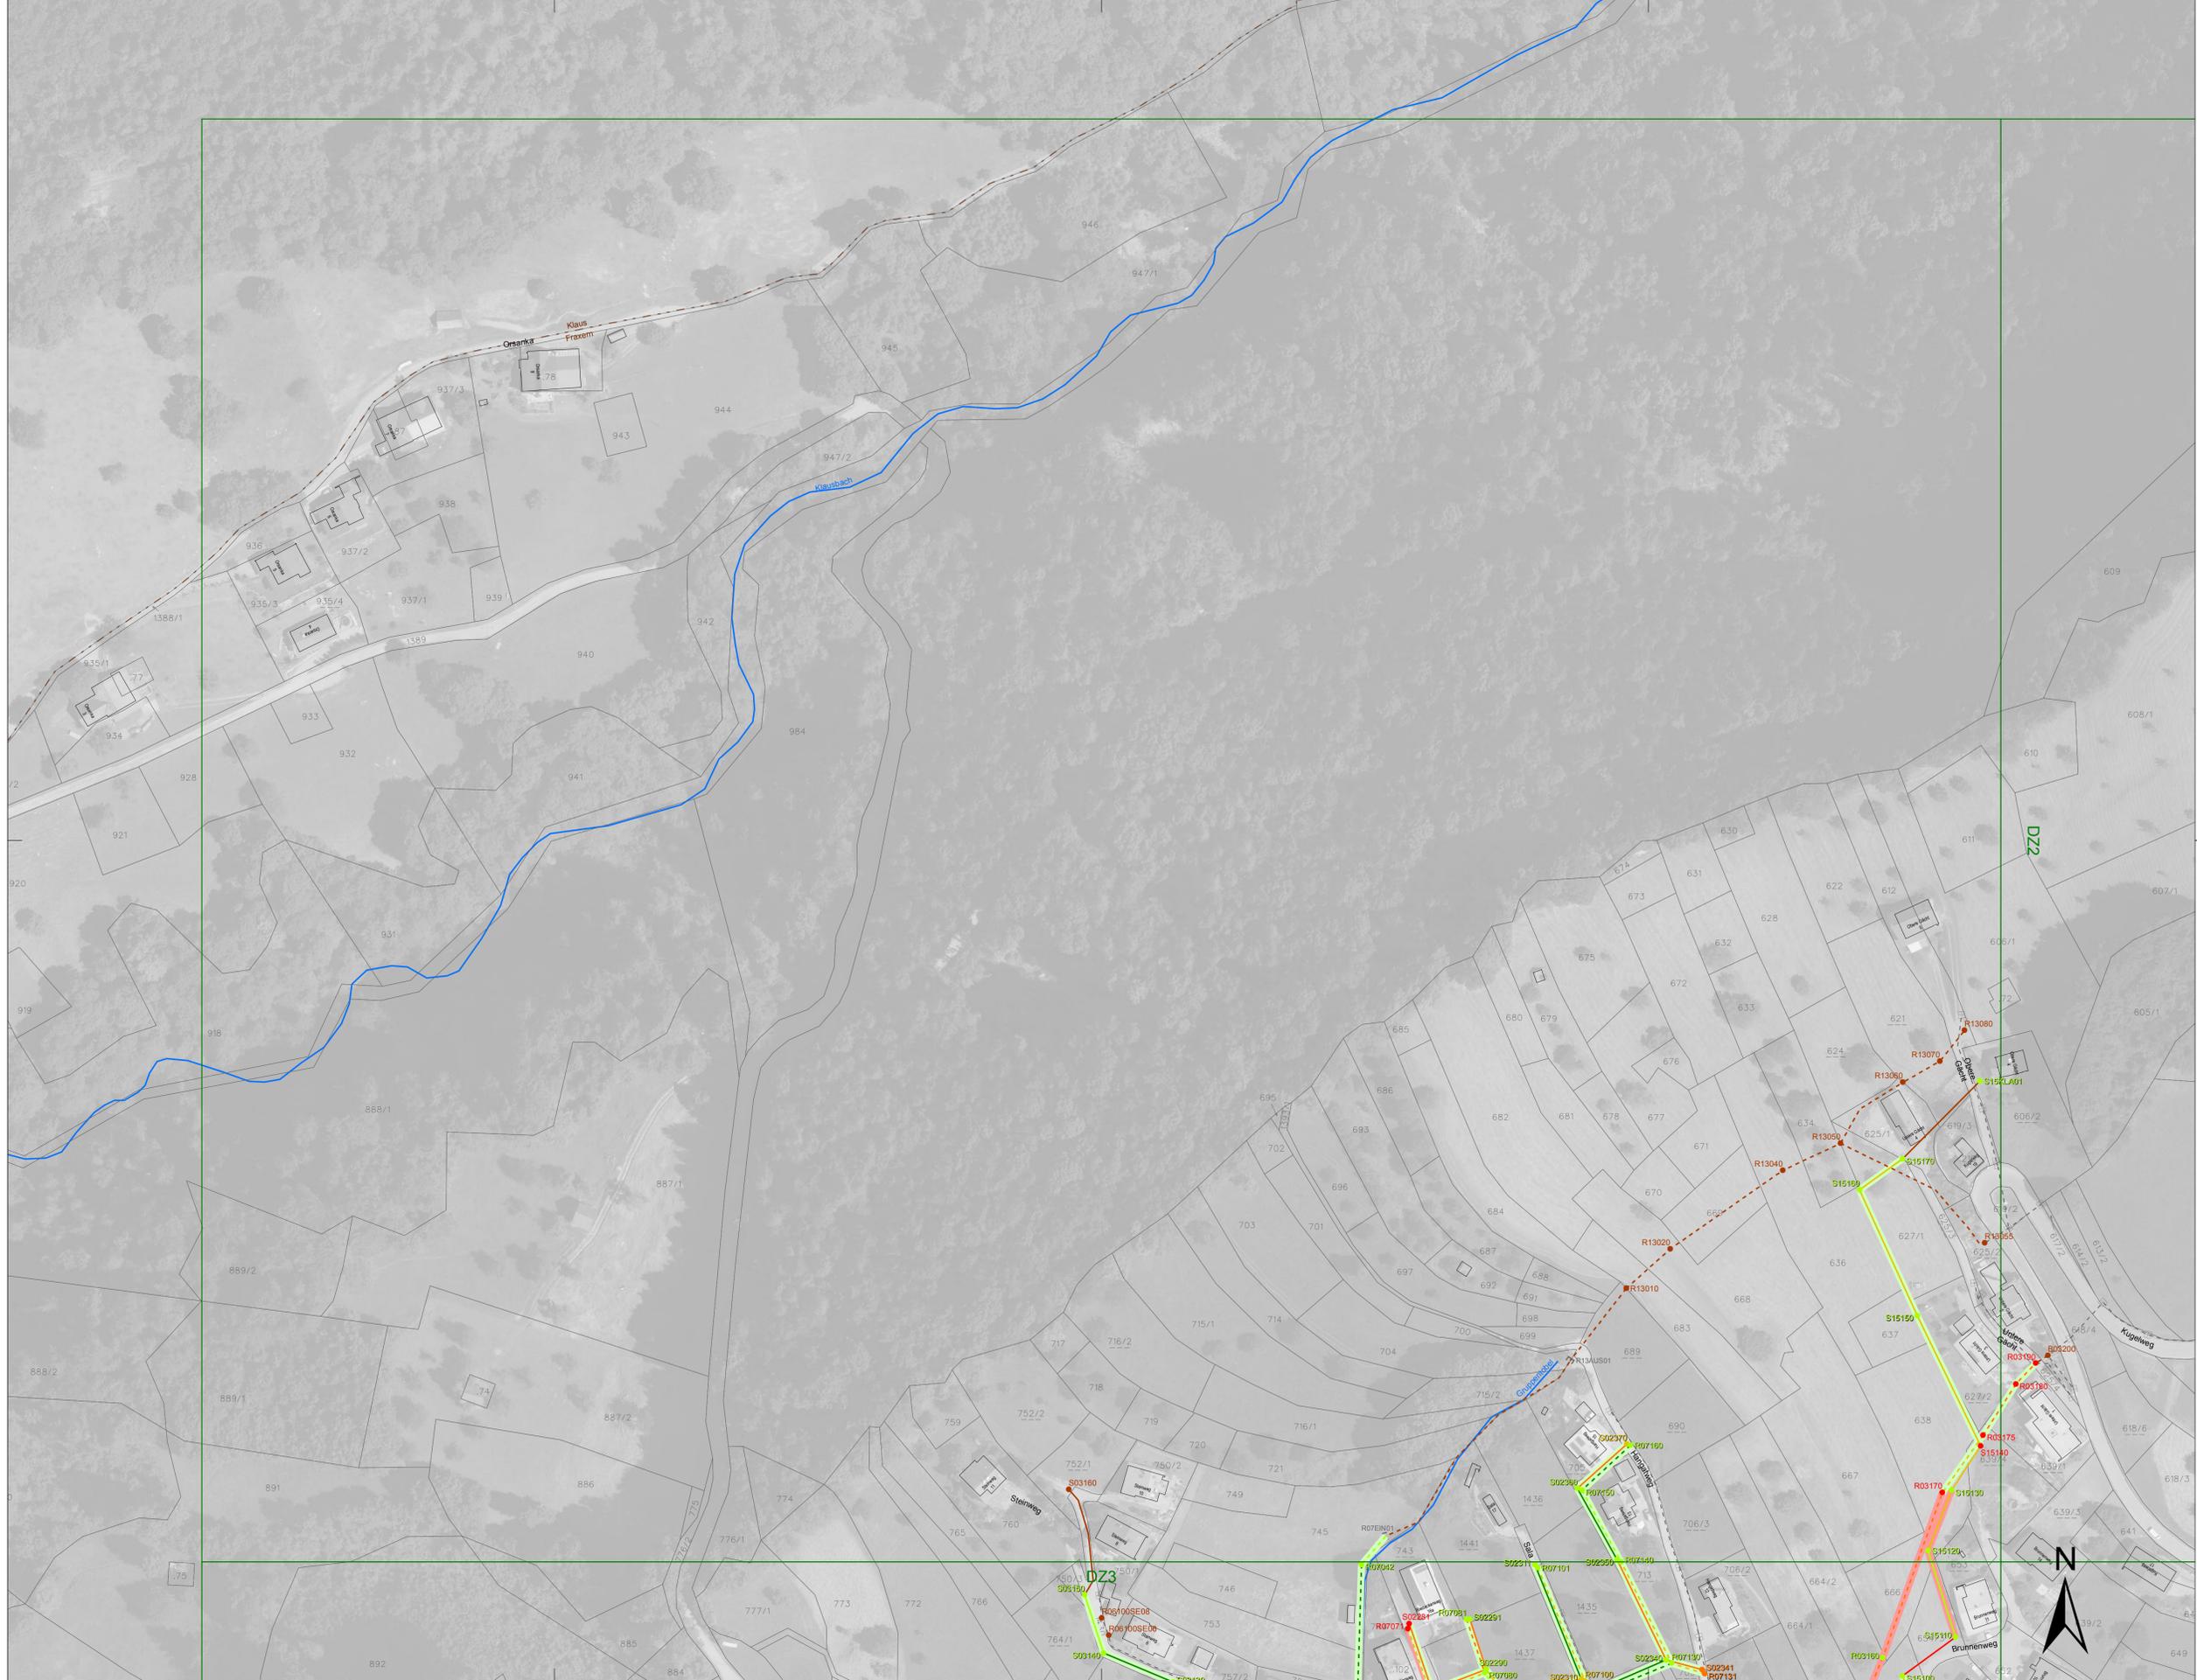
Gezeichnet	Geprüft	Datum	Maßstab	Projekt Nr.	Plan Nr.	Beilage	Gleichstück
MaEn	HeRa	31.12.2015	1:1.000	15999	DZ1	23	-

Legende
 Beschreibung Bautechnische Zustandsbewertung
 gemäß Anzeichensystem Abwasser 2005
 BM für Verkehr, Bau- und Wohnungswesen / BM der Verteidigung (BRD); Bewertung nach ISYBAU 06/2001

Klasse	Bedeutung
1	geringfügige Schäden, ohne unmittelbar festzulegenden Handlungsbedarf
2	leichte Schäden, langfristiger Handlungsbedarf
3	deutliche Schäden, mittelfristiger Handlungsbedarf
4	große Schäden, kurzfristiger Handlungsbedarf
5	sehr große Schäden, unmittelbarer Handlungsbedarf (d.R. Sofortmaßnahme)
	keine Beurteilung möglich (fehlende TV-Inspektion)

Ergebnis Dichtheitsprüfung	Kanalarten
dicht	Schmutzwasser
undicht	Regenwasser / Graben

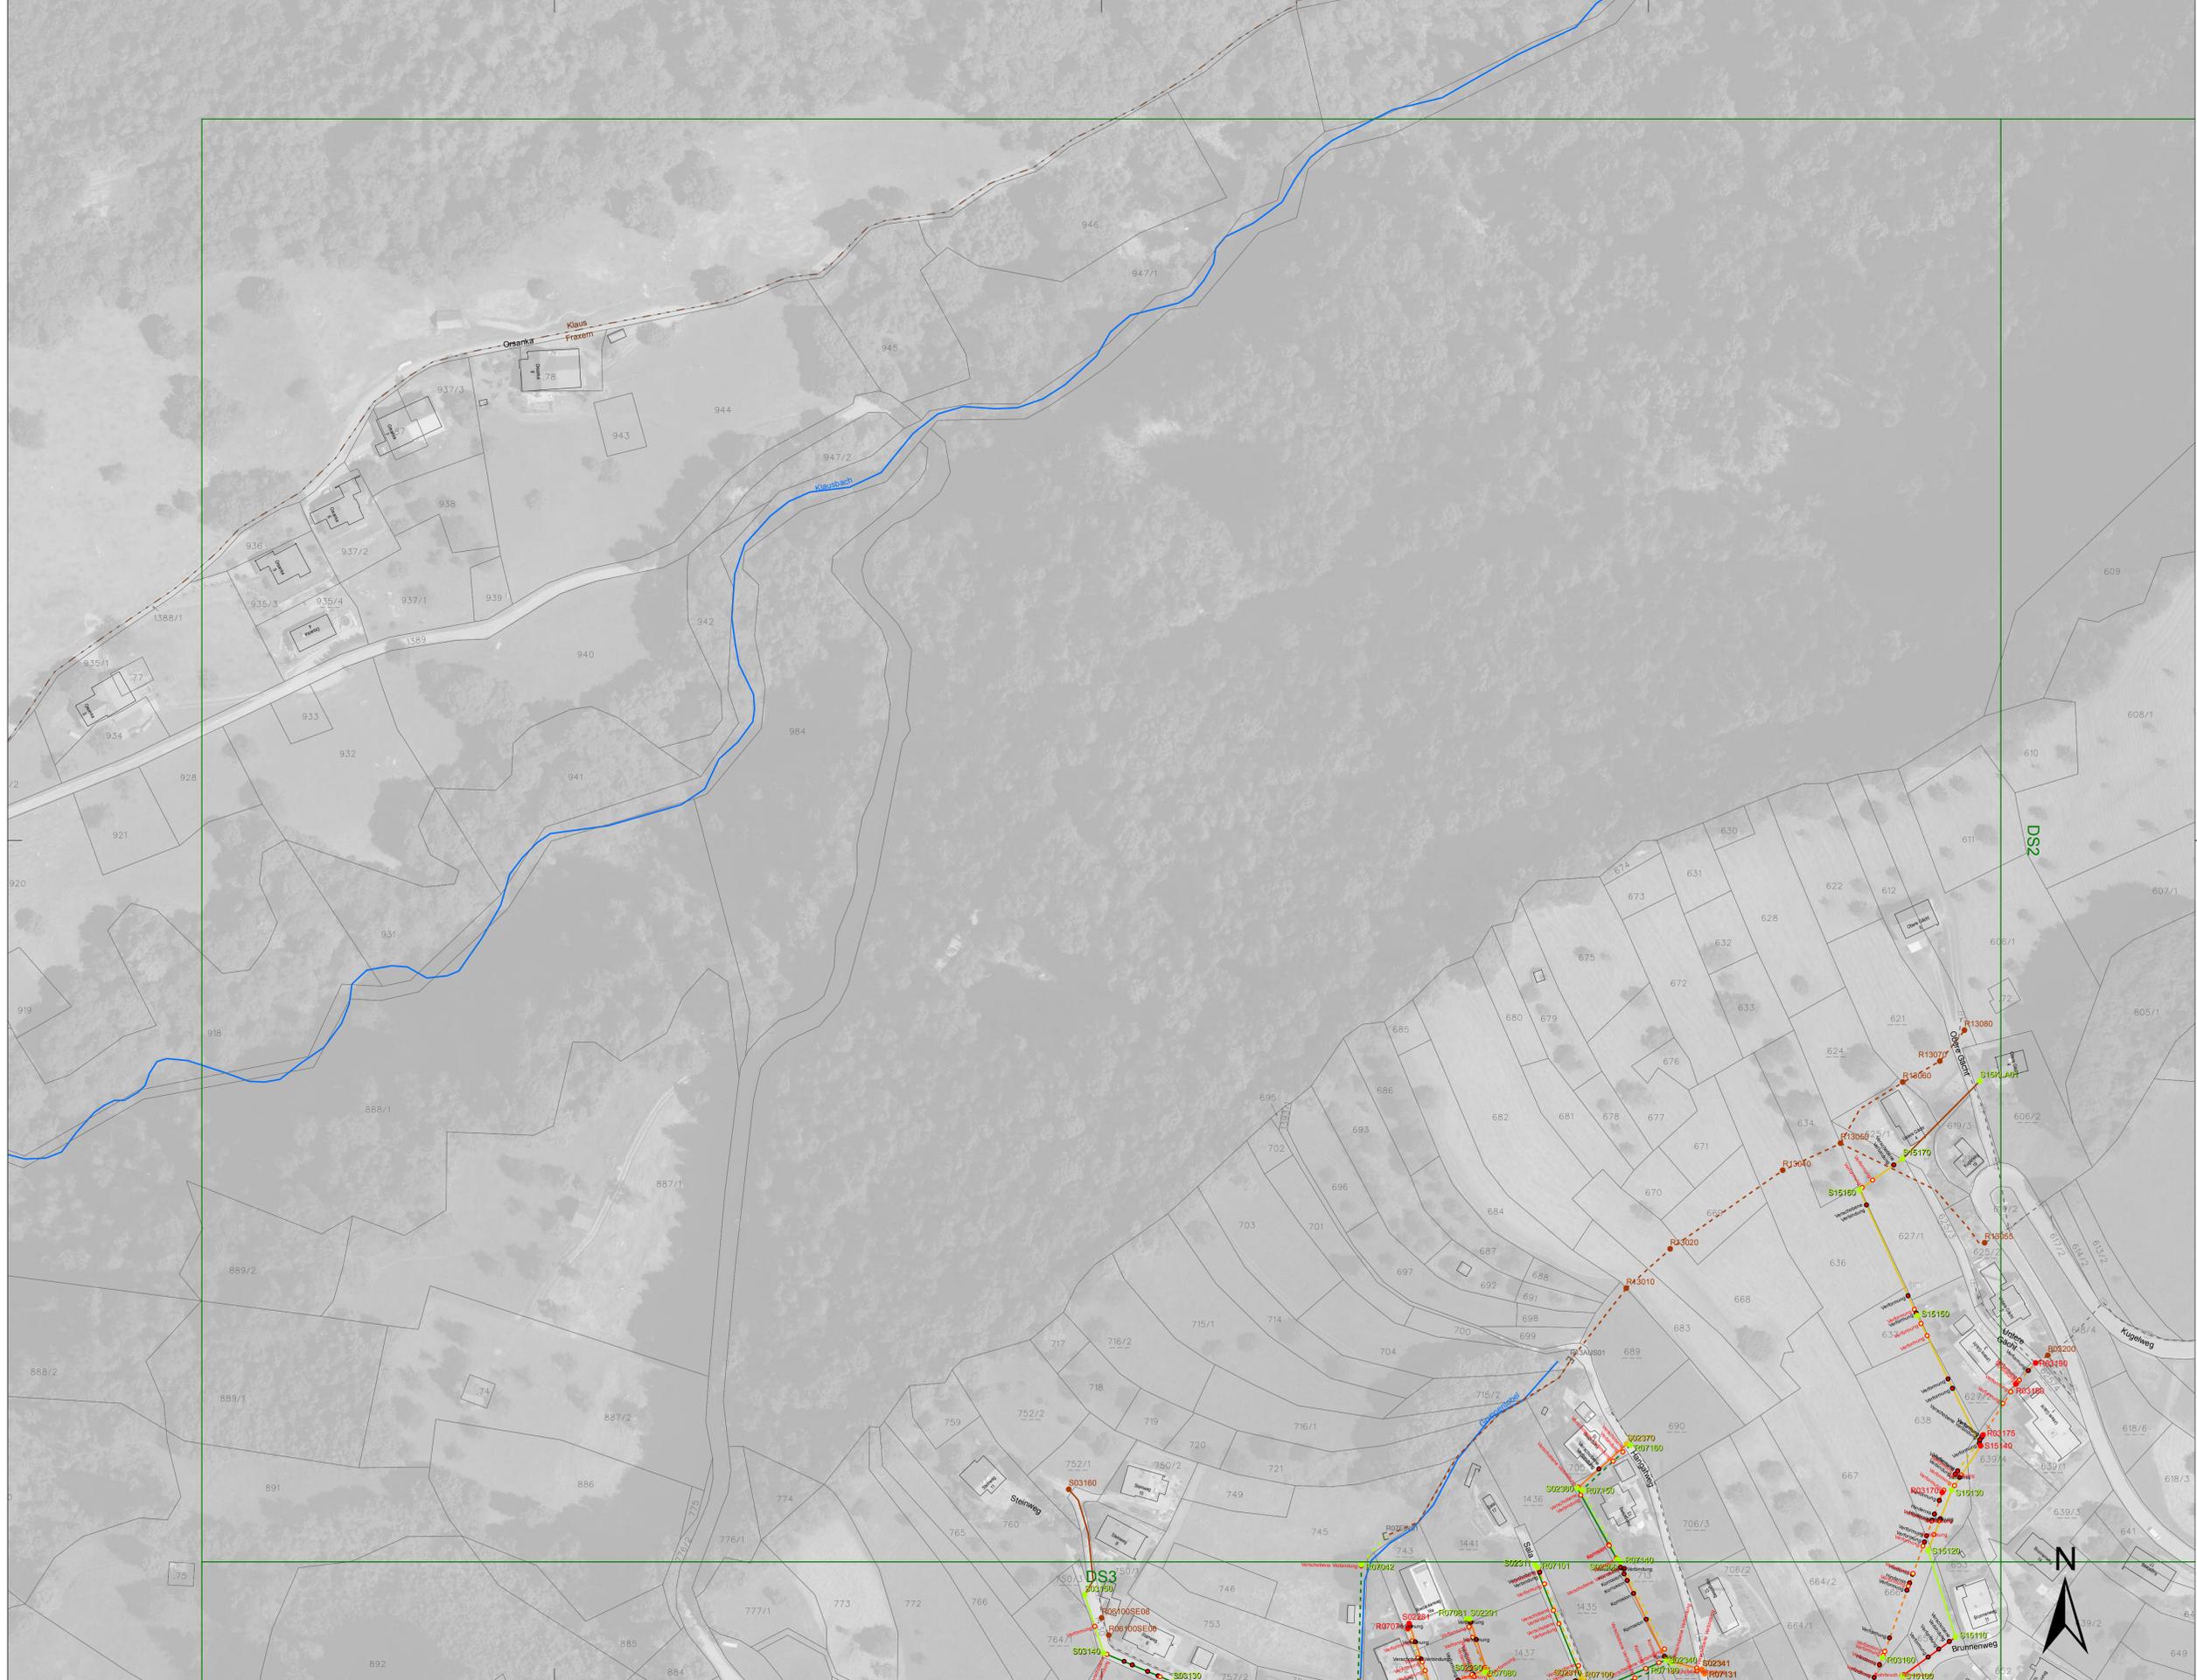
Planbezeichnung
 Lageplan Bautechnische Zustandsbewertung
 Schadenskataster
 Mappenblatt 1

Legende
 Beschreibung Bautechnische Zustandsbewertung
 gemäß Anzeichensystem Abwasser 2005
 BM für Verkehr, Bau- und Wohnungswesen / BM der Verteidigung (BRD); Bewertung nach ISYBAU 06/2001

Klasse	Bedeutung
1	geringfügige Schäden, ohne unmittelbar festzulegenden Handlungsbedarf
2	leichte Schäden, langfristiger Handlungsbedarf
3	deutliche Schäden, mittelfristiger Handlungsbedarf
4	große Schäden, kurzfristiger Handlungsbedarf
5	sehr große Schäden, unmittelbarer Handlungsbedarf (d.R. Sofortmaßnahme)
	keine Beurteilung möglich (fehlende TV-Inspektion)

Schäden	Kanalarten
● für Bewertung maßgebend	— Schmutzwasser
● weitere Schäden	- - - Regenwasser / Graben
⚡ Inspektionsabbruch	Gewässer
	— sichtbar/offen
	— Rohr/Brücke/Überdeckung

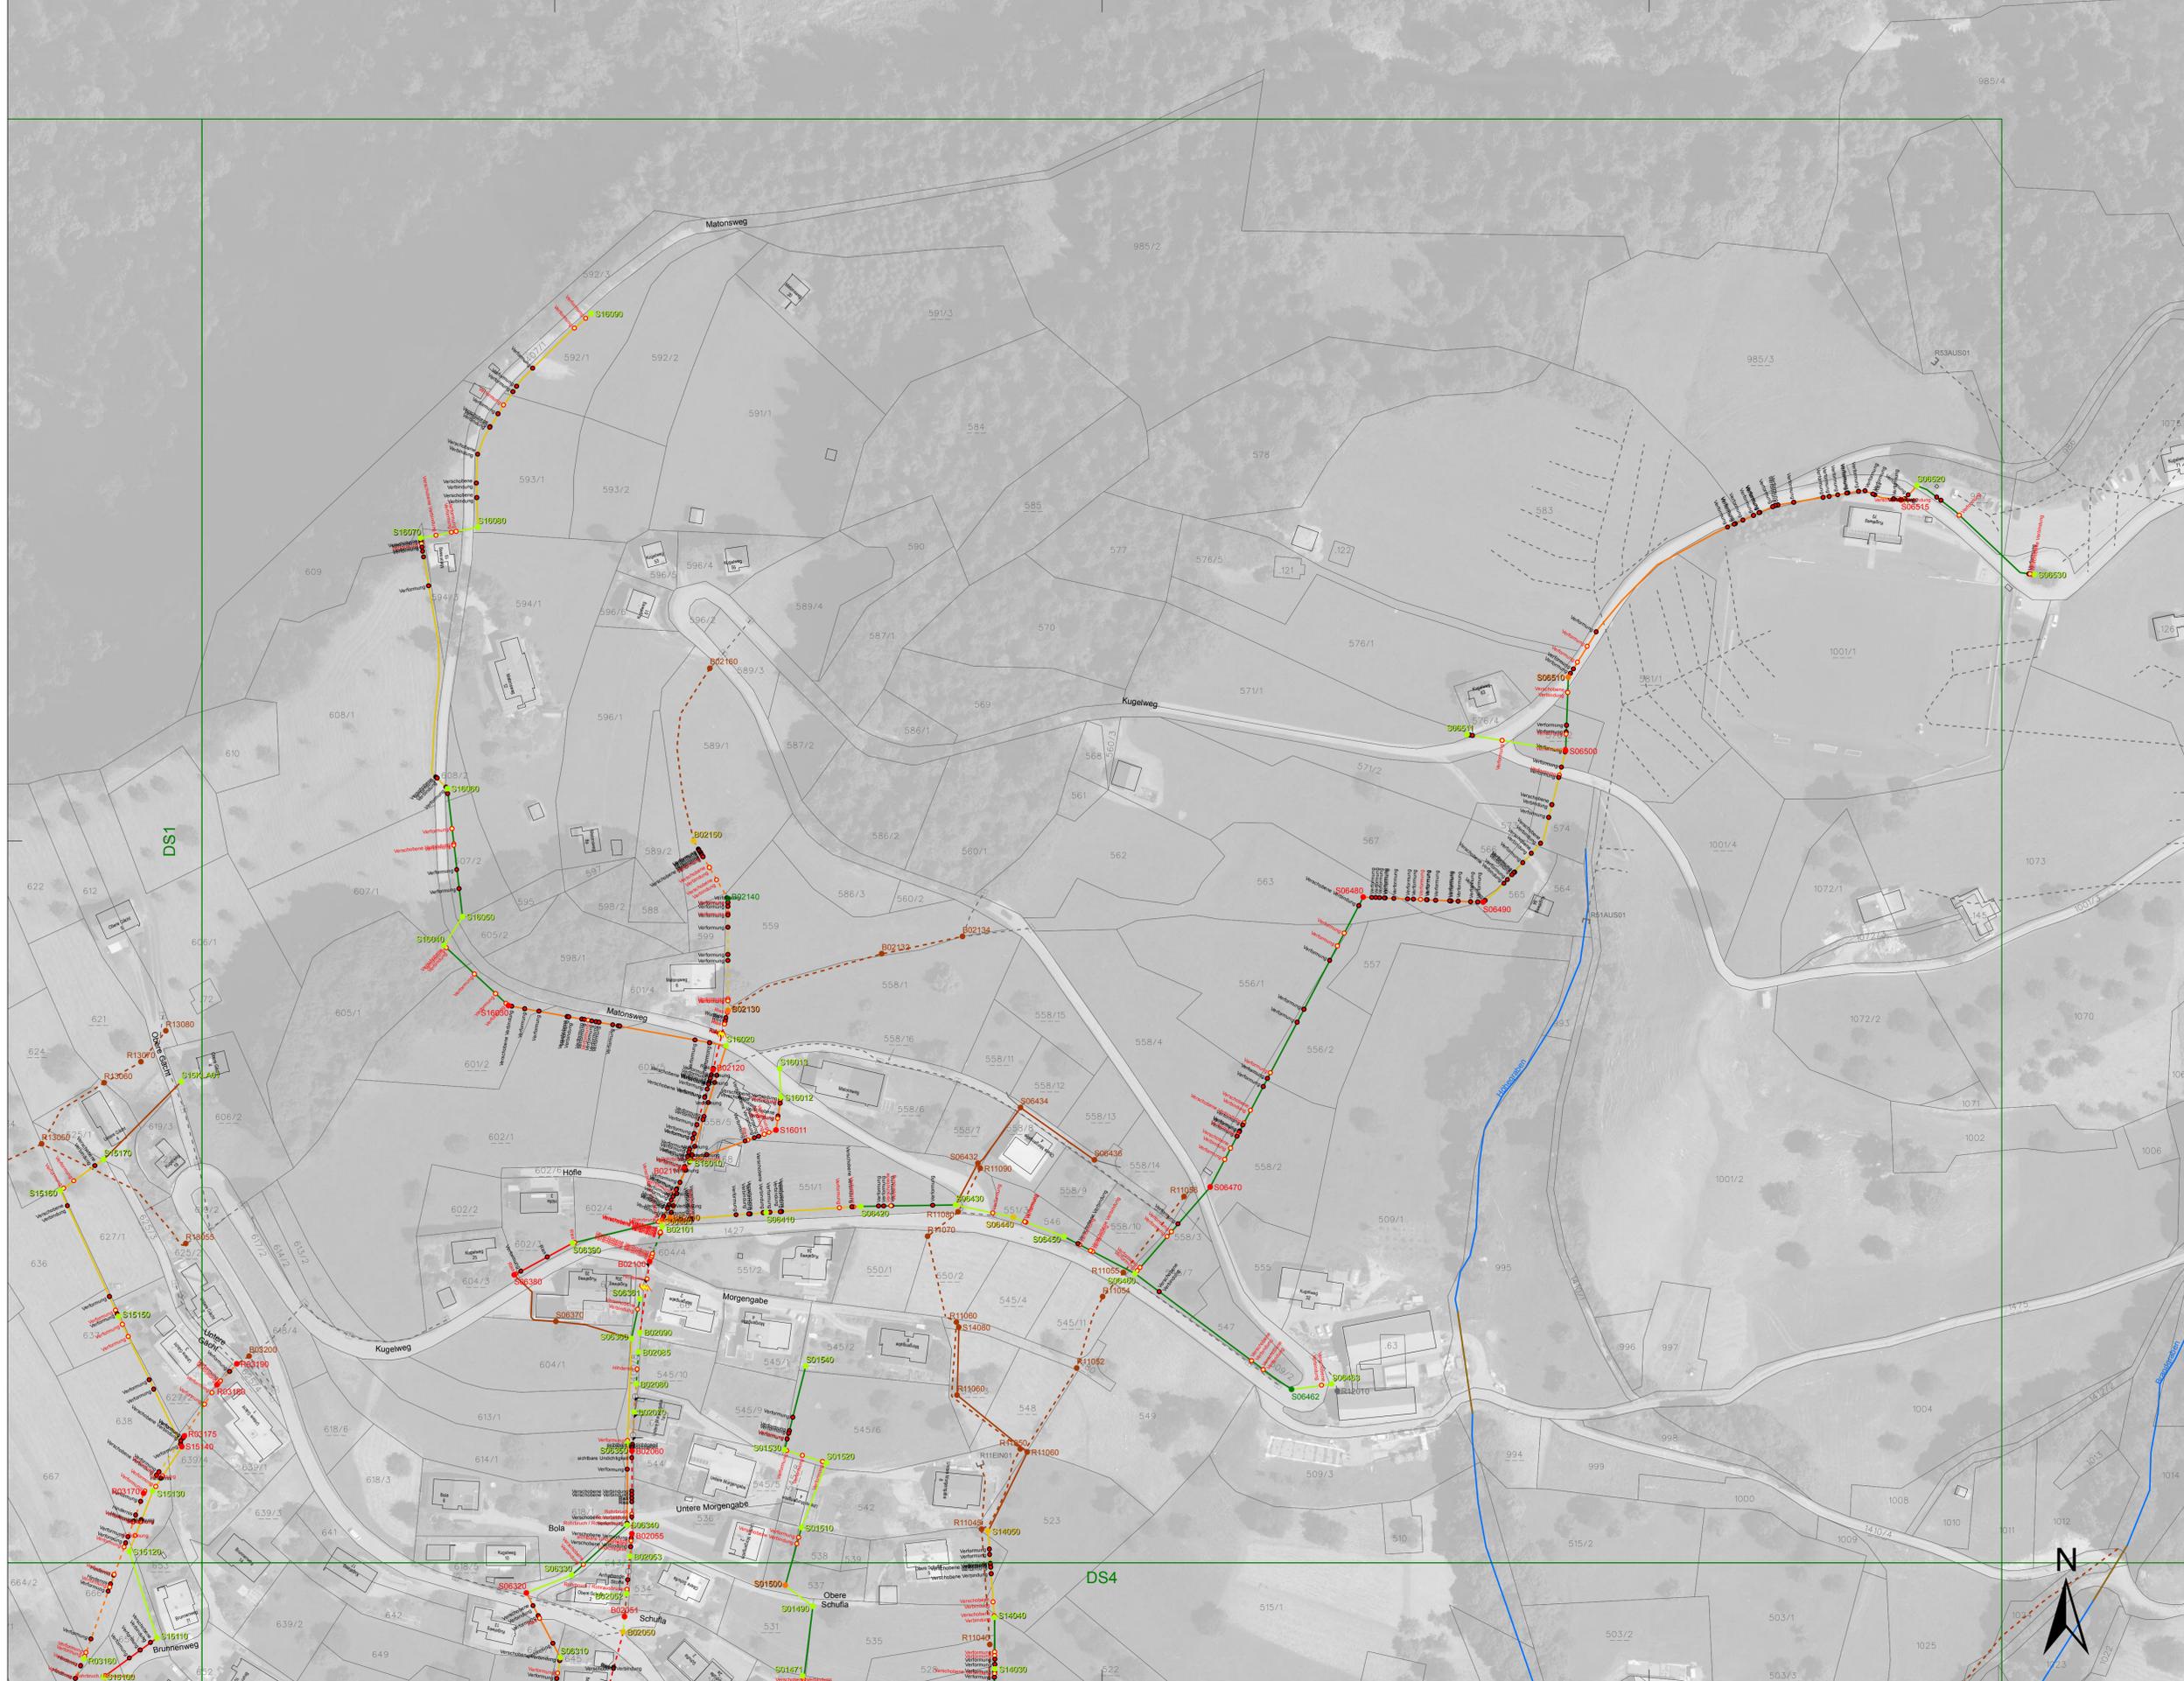
Planbezeichnung
**Lageplan Bautechnische Zustandsbewertung
 Schadenskataster
 Mappenblatt 2**

Legende
 Beschreibung Bautechnische Zustandsbewertung
 gemäß Arbeitshilfen Abwasser 2005
 BM für Verkehr, Bau- und Wohnungswesen / BM der Verteidigung (BRD); Bewertung nach ISYBAU 06/2001

Klasse	Bedeutung
1	geringfügige Schäden, ohne unmittelbar festzulegenden Handlungsbedarf
2	leichte Schäden, langfristiger Handlungsbedarf
3	deutliche Schäden, mittelfristiger Handlungsbedarf
4	große Schäden, kurzfristiger Handlungsbedarf
5	sehr große Schäden, unmittelbarer Handlungsbedarf (d.R. Sofortmaßnahme)
	keine Beurteilung möglich (fehlende TV-Inspektion)

- für Bewertung maßgebend
- weitere Schäden
- ⚡ Inspektionsabbruch

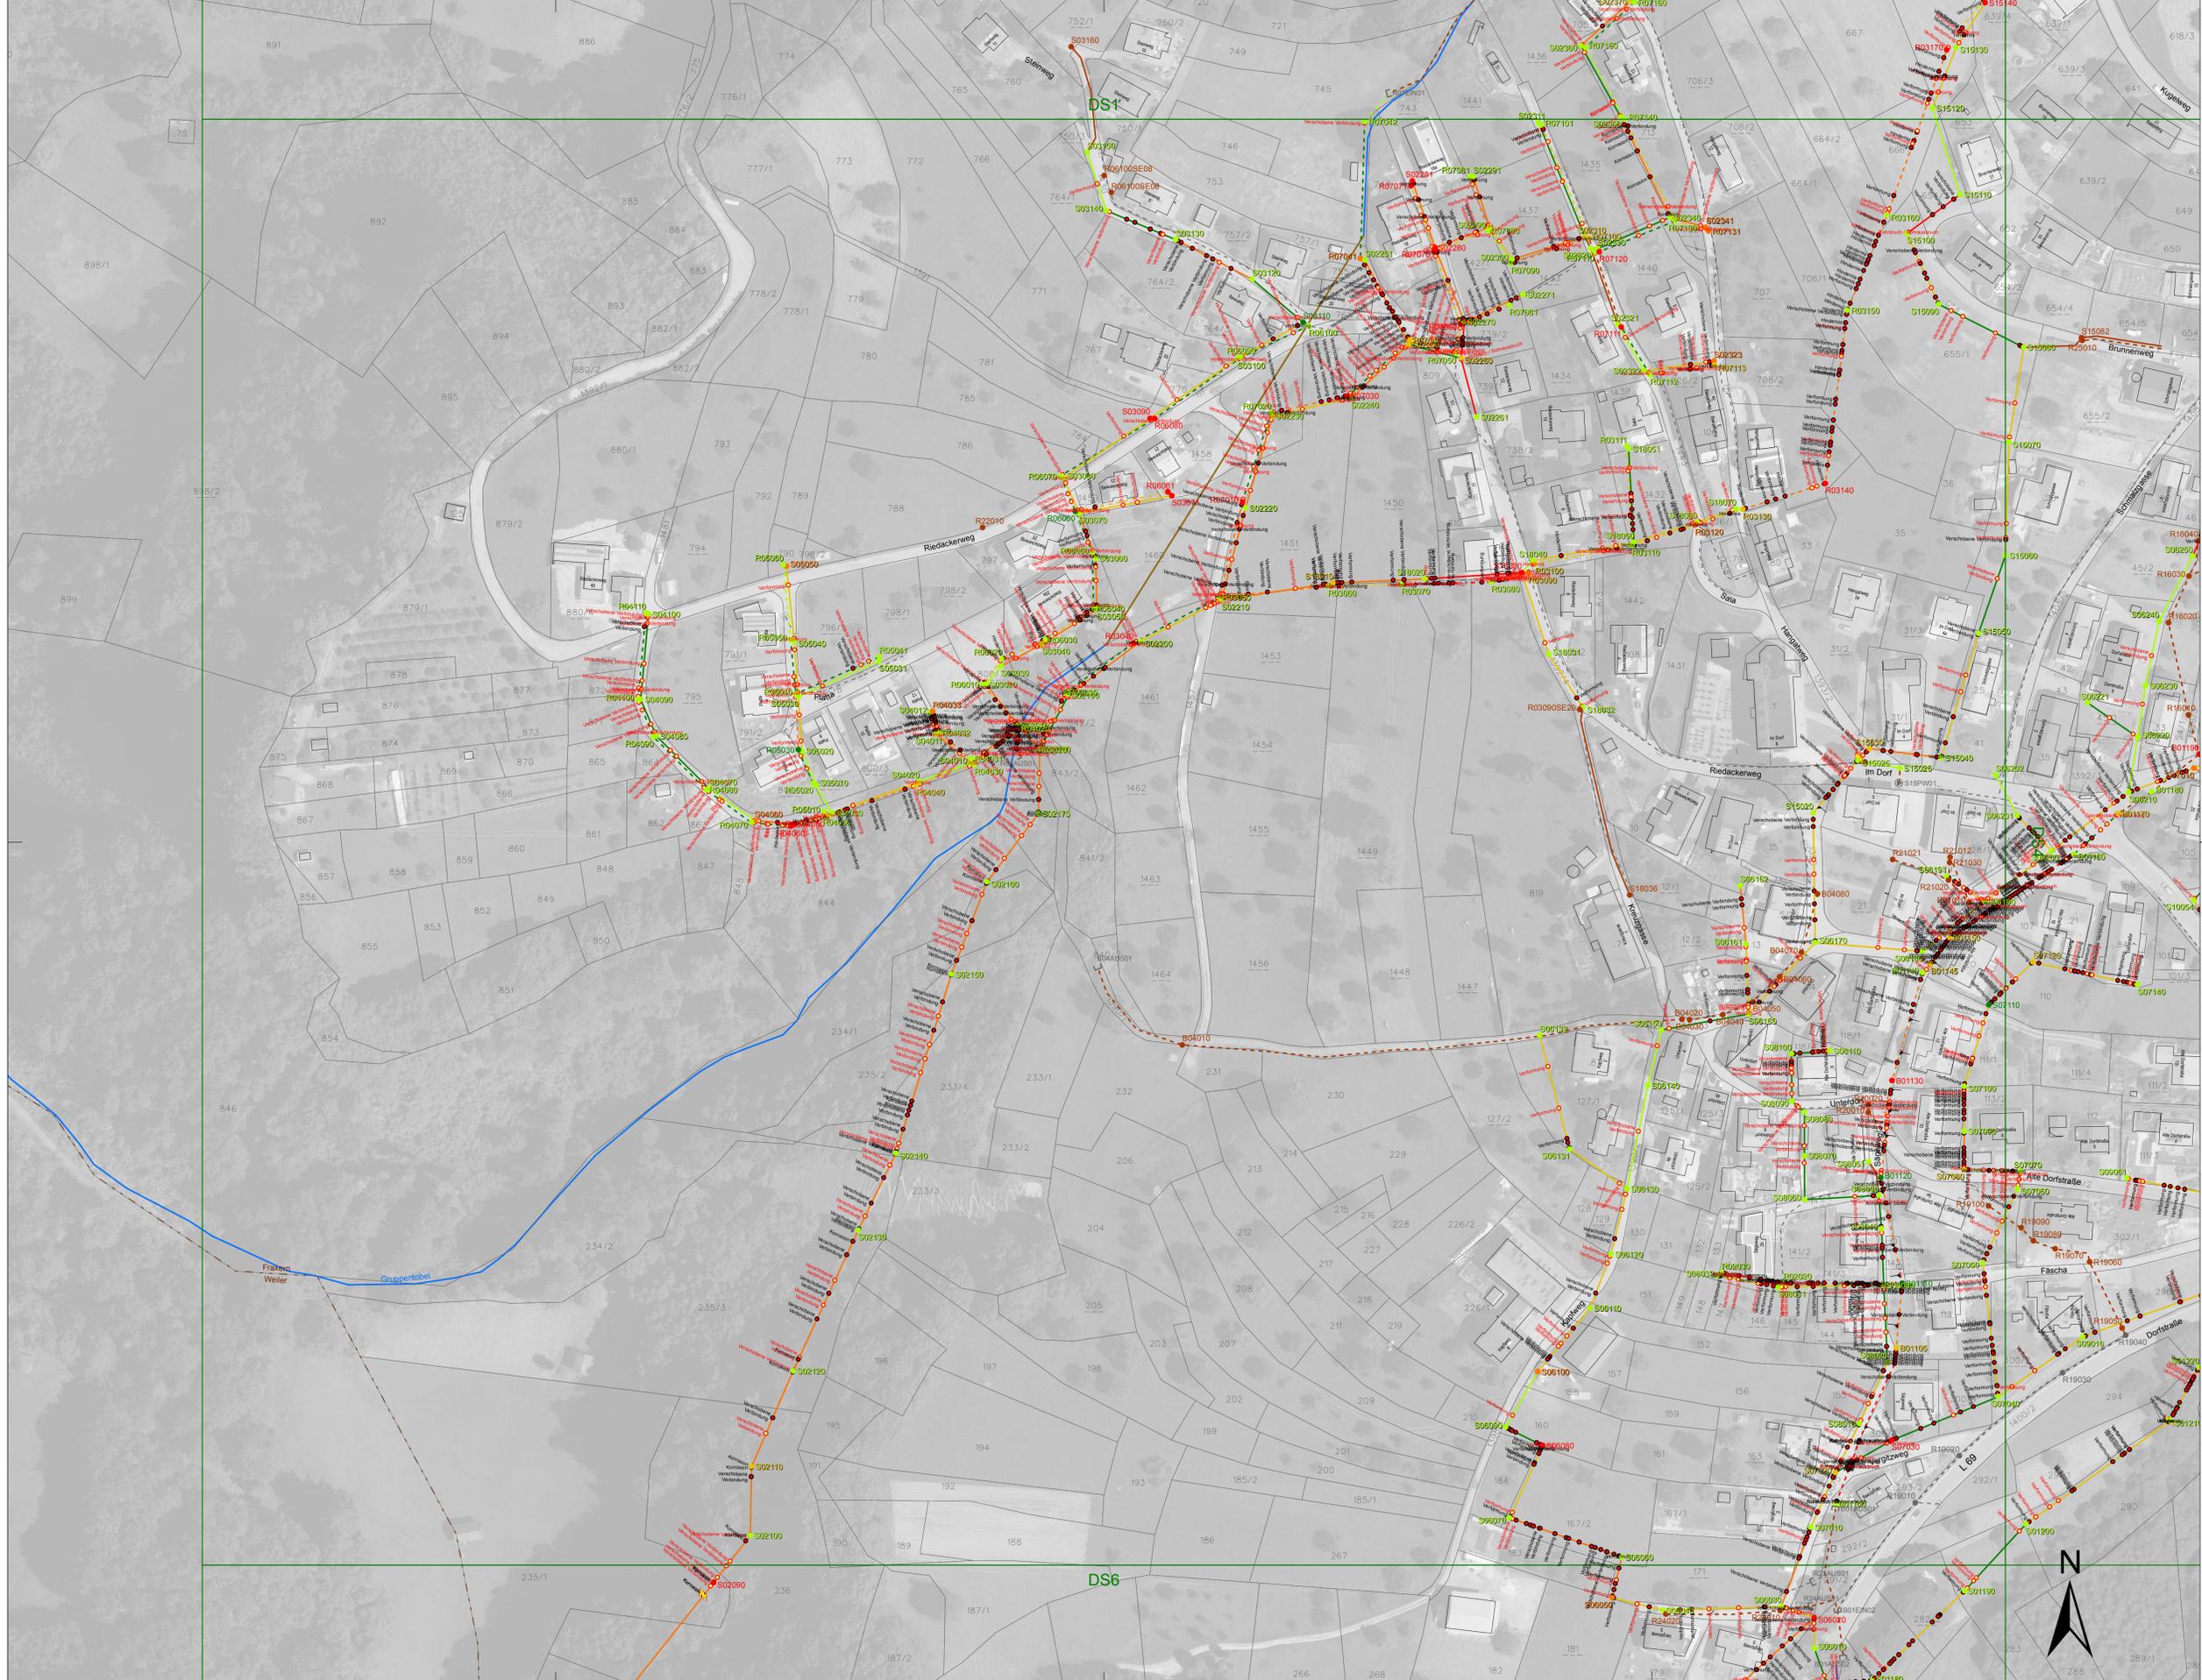
Planbezeichnung
 Lageplan Bautechnische Zustandsbewertung
 Schadenskataster
 Mappenblatt 3

Legende
 Beschreibung Bautechnische Zustandsbewertung
 gemäß Arbeitshilfen Abwasser 2005
 BM für Verkehr, Bau- und Wohnungswesen / BM der Verteidigung (BRD); Bewertung nach ISYBAU 06/2001

Klasse	Bedeutung
1	geringfügige Schäden, ohne unmittelbar festzulegenden Handlungsbedarf
2	leichte Schäden, langfristiger Handlungsbedarf
3	deutliche Schäden, mittelfristiger Handlungsbedarf
4	große Schäden, kurzfristiger Handlungsbedarf
5	sehr große Schäden, unmittelbarer Handlungsbedarf (d.R. Sofortmaßnahme)
	keine Beurteilung möglich (fehlende TV-Inspektion)

- für Bewertung maßgebend
- weitere Schäden
- ⚡ Inspektionsabbruch
