Master Thesis

„Entwicklung einer GIS-unterstützten integralen Strategie zum Werterhalt von Kanalanlagen kleiner Kommunen“

Enrico Mahl

Teilnehmer-Kennzahl 1321298, UNIGIS MSc Jahrgang 2014

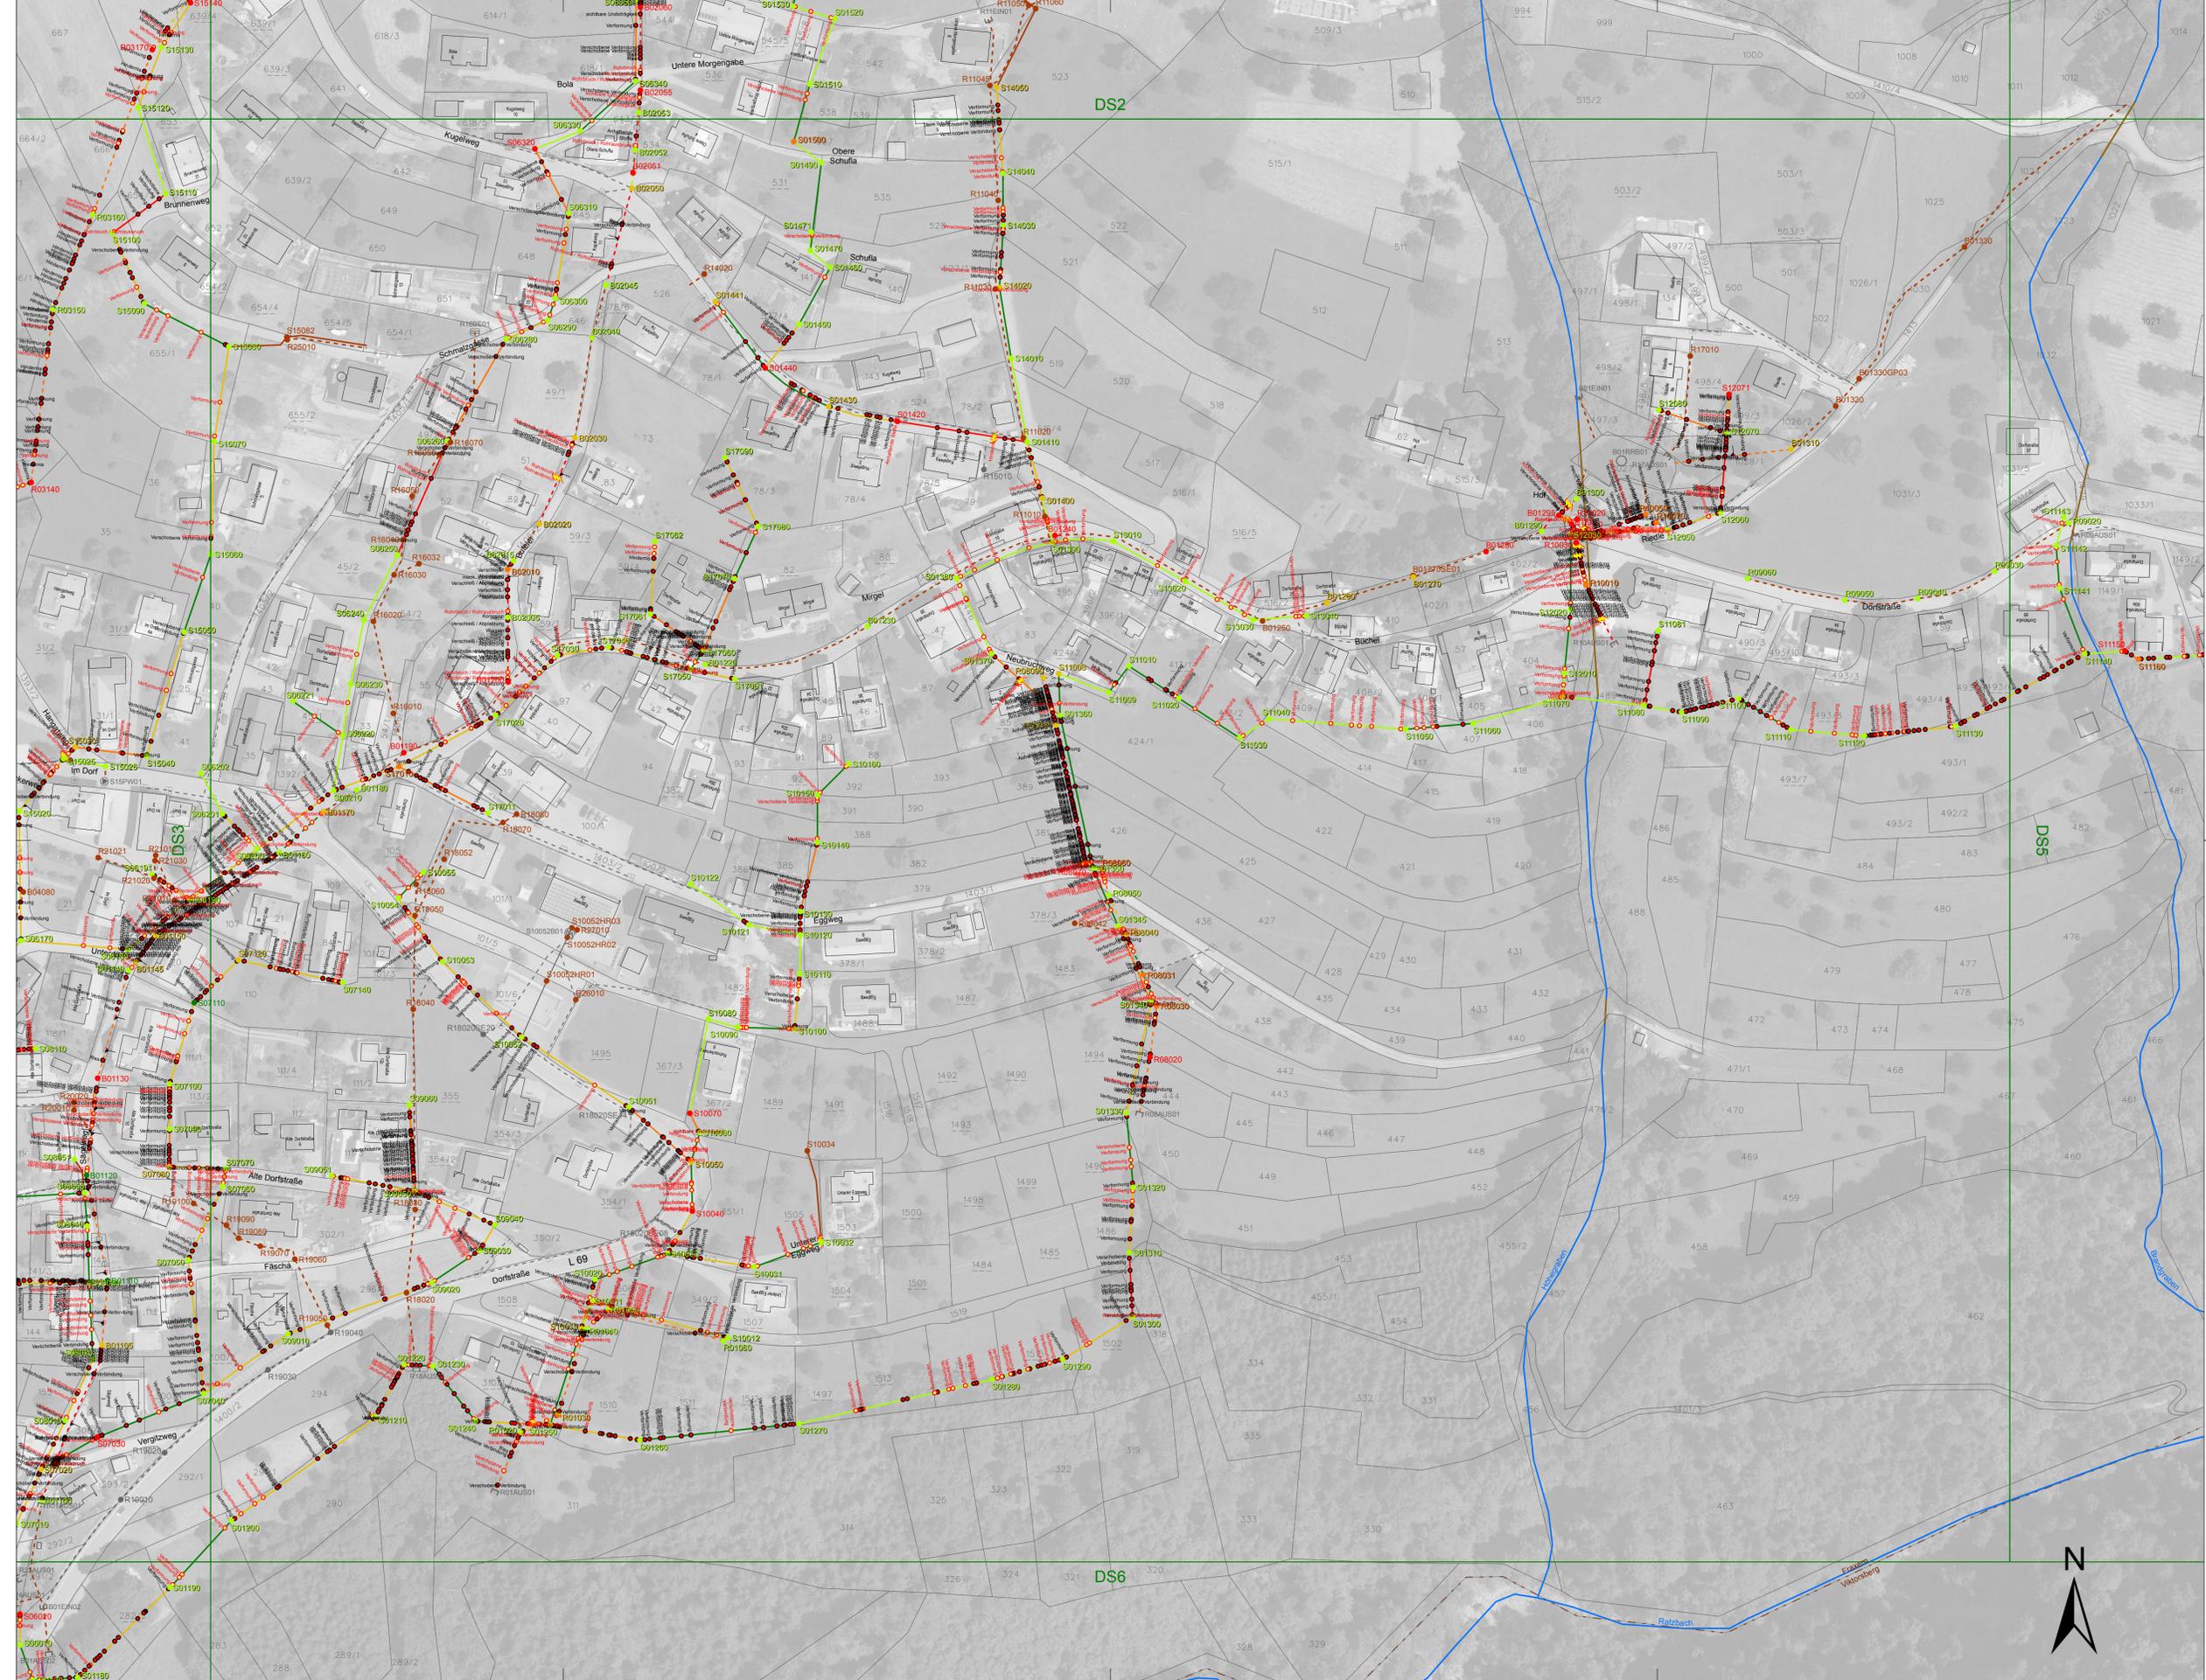
Planbezeichnung
 Lageplan Bautechnische Zustandsbewertung
 Schadenskataster
 Mappenblatt 4

Legende
 Beschreibung Bautechnische Zustandsbewertung
 gemäß Arbeitshilfen Abwasser 2005
 BM für Verkehr, Bau- und Wohnungswesen / BM der Verteidigung (BRD); Bewertung nach ISYBAU 06/2001

Klasse	Bedeutung
1	geringfügige Schäden, ohne unmittelbar festzulegenden Handlungsbedarf
2	leichte Schäden, langfristiger Handlungsbedarf
3	deutliche Schäden, mittelfristiger Handlungsbedarf
4	große Schäden, kurzfristiger Handlungsbedarf
5	sehr große Schäden, unmittelbarer Handlungsbedarf (d.R. Sofortmaßnahme)
	keine Beurteilung möglich (fehlende TV-Inspektion)

- für Bewertung maßgebend
- weitere Schäden
- ⚡ Inspektionsabbruch

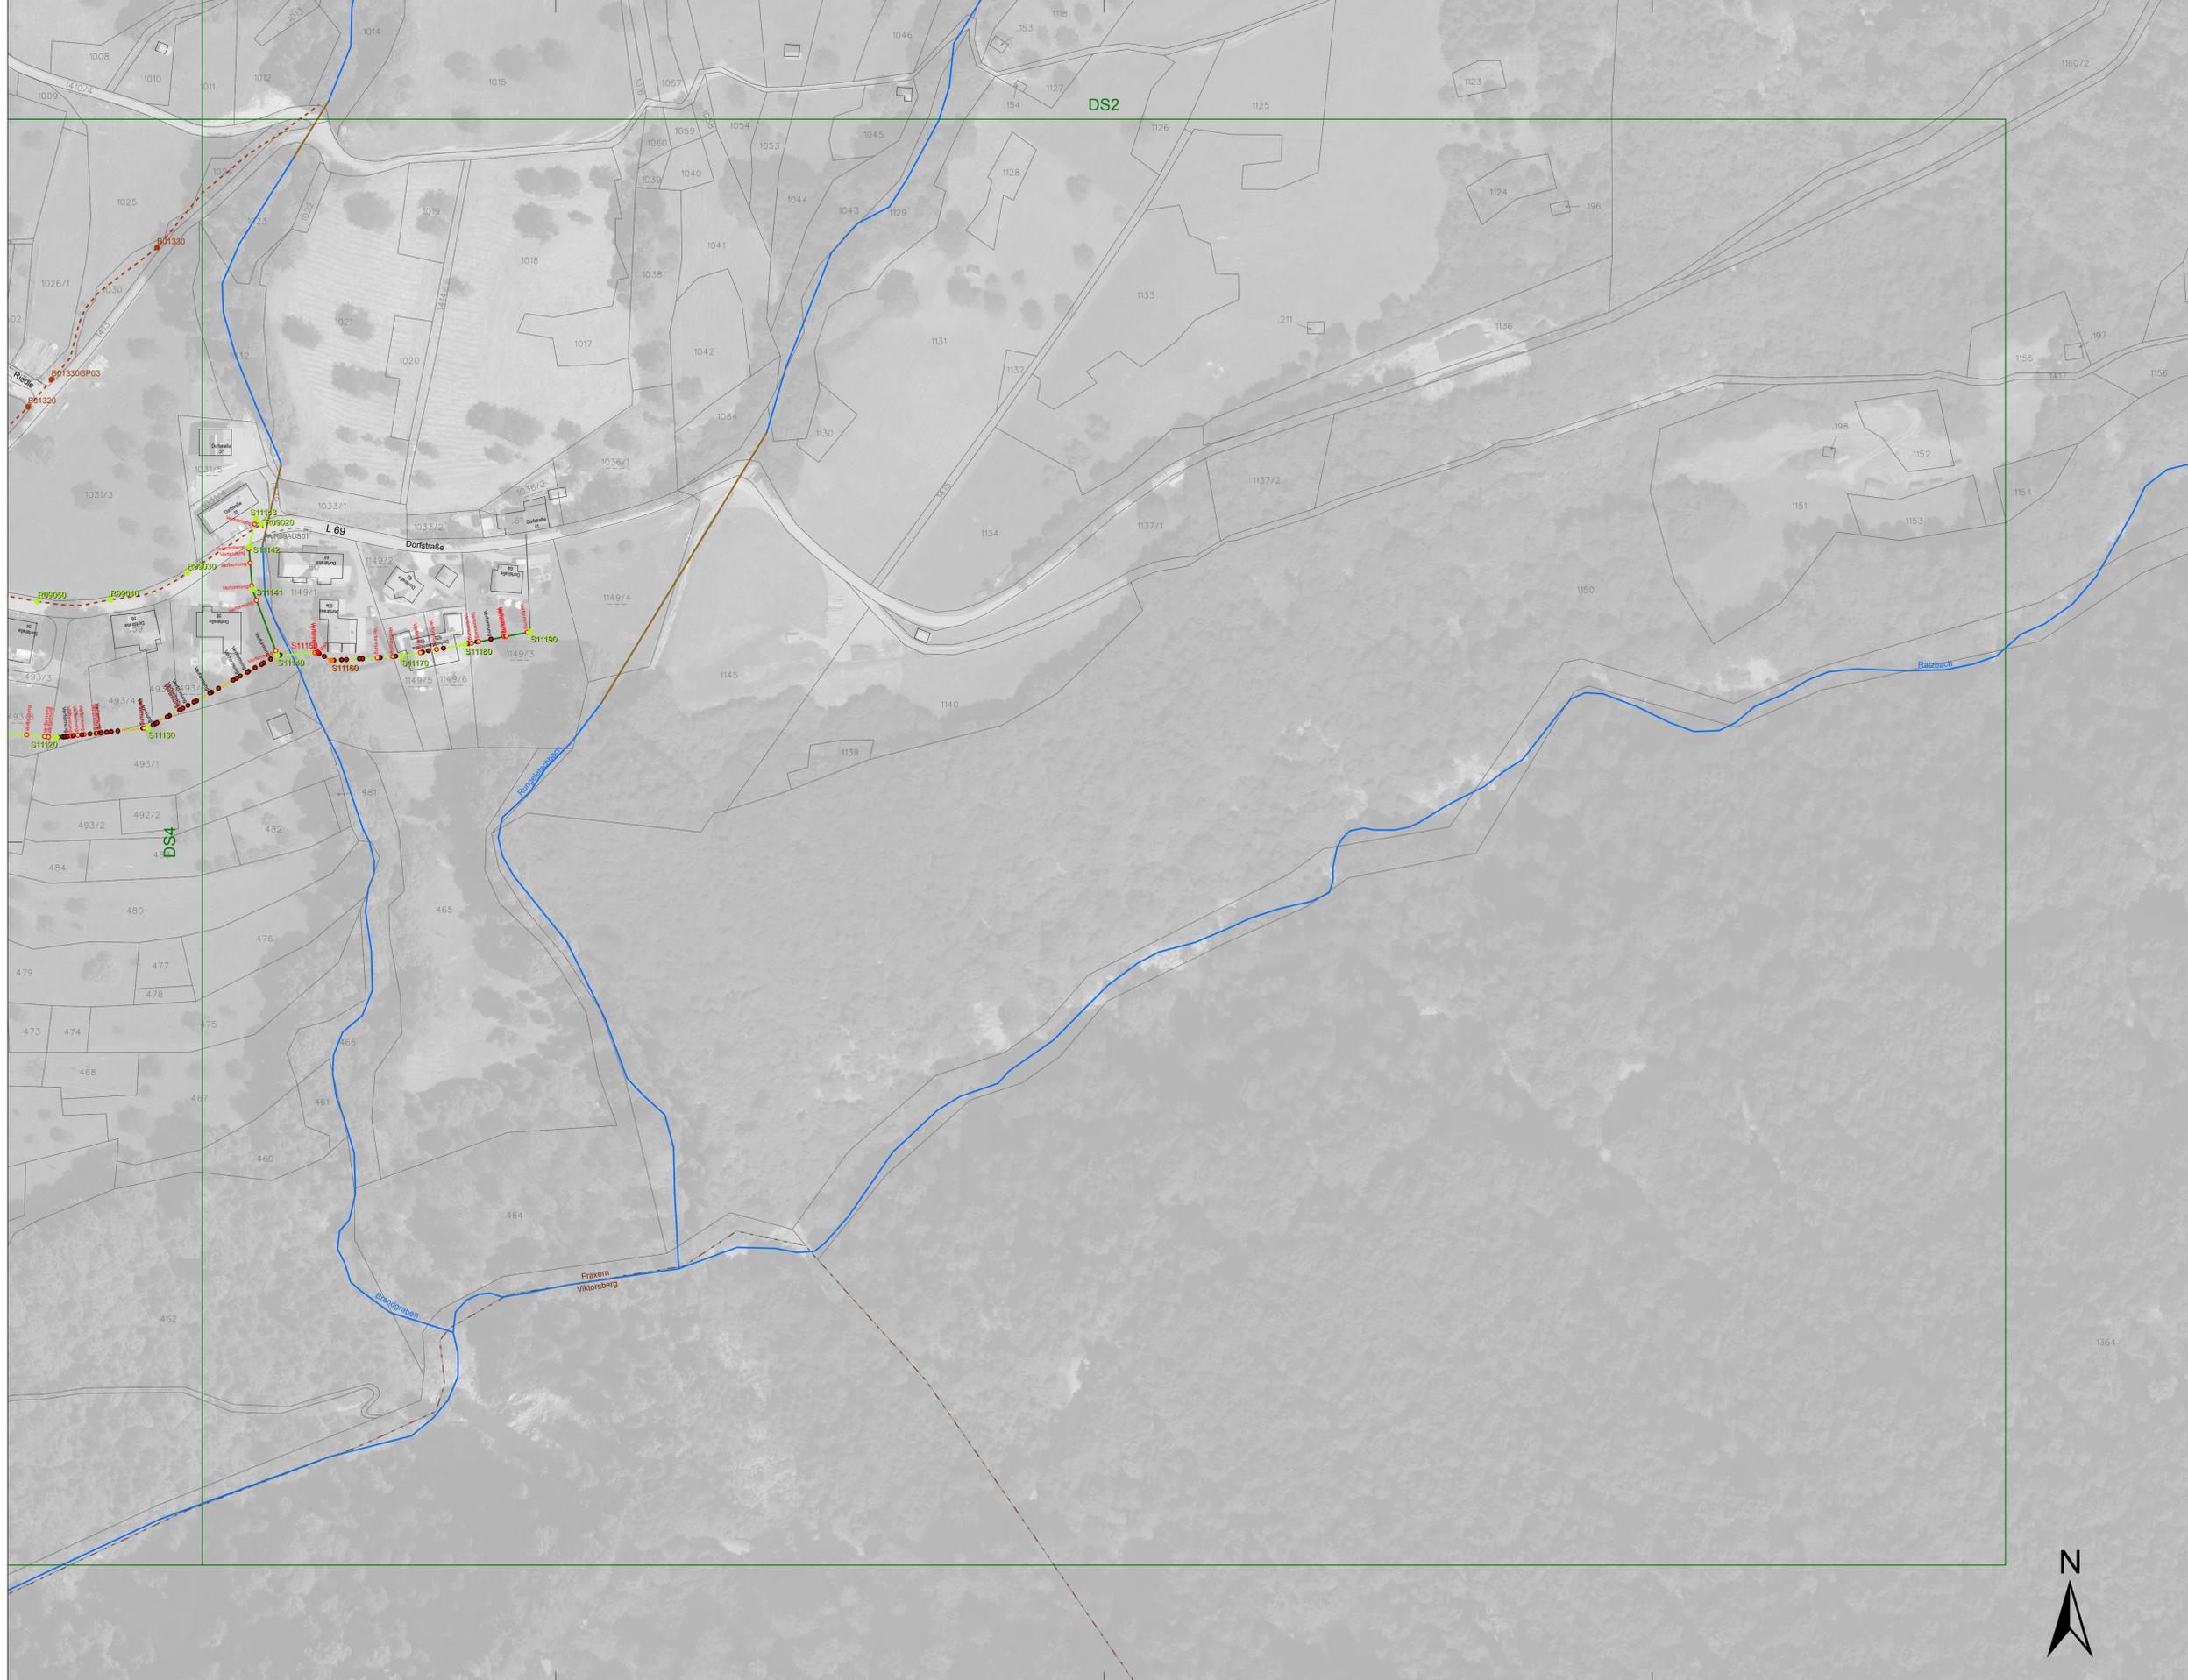
Planbezeichnung
 Lageplan Bautechnische Zustandsbewertung
 Schadenskataster
 Mappenblatt 5

Legende
 Beschreibung Bautechnische Zustandsbewertung
 gemäß Anzeigehilfen Abwasser 2005
 BM für Verkehr, Bau- und Wohnungswesen / BM der Verteidigung (BRD); Bewertung nach ISYBAU 06/2001

Klasse	Bedeutung
1	geringfügige Schäden, ohne unmittelbar festzulegenden Handlungsbedarf
2	leichte Schäden, langfristiger Handlungsbedarf
3	deutliche Schäden, mittelfristiger Handlungsbedarf
4	große Schäden, kurzfristiger Handlungsbedarf
5	sehr große Schäden, unmittelbarer Handlungsbedarf (d.R. Sofortmaßnahme)
	keine Beurteilung möglich (fehlende TV-Inspektion)

- für Bewertung maßgebend
- weitere Schäden
- ⚡ Inspektionsabbruch

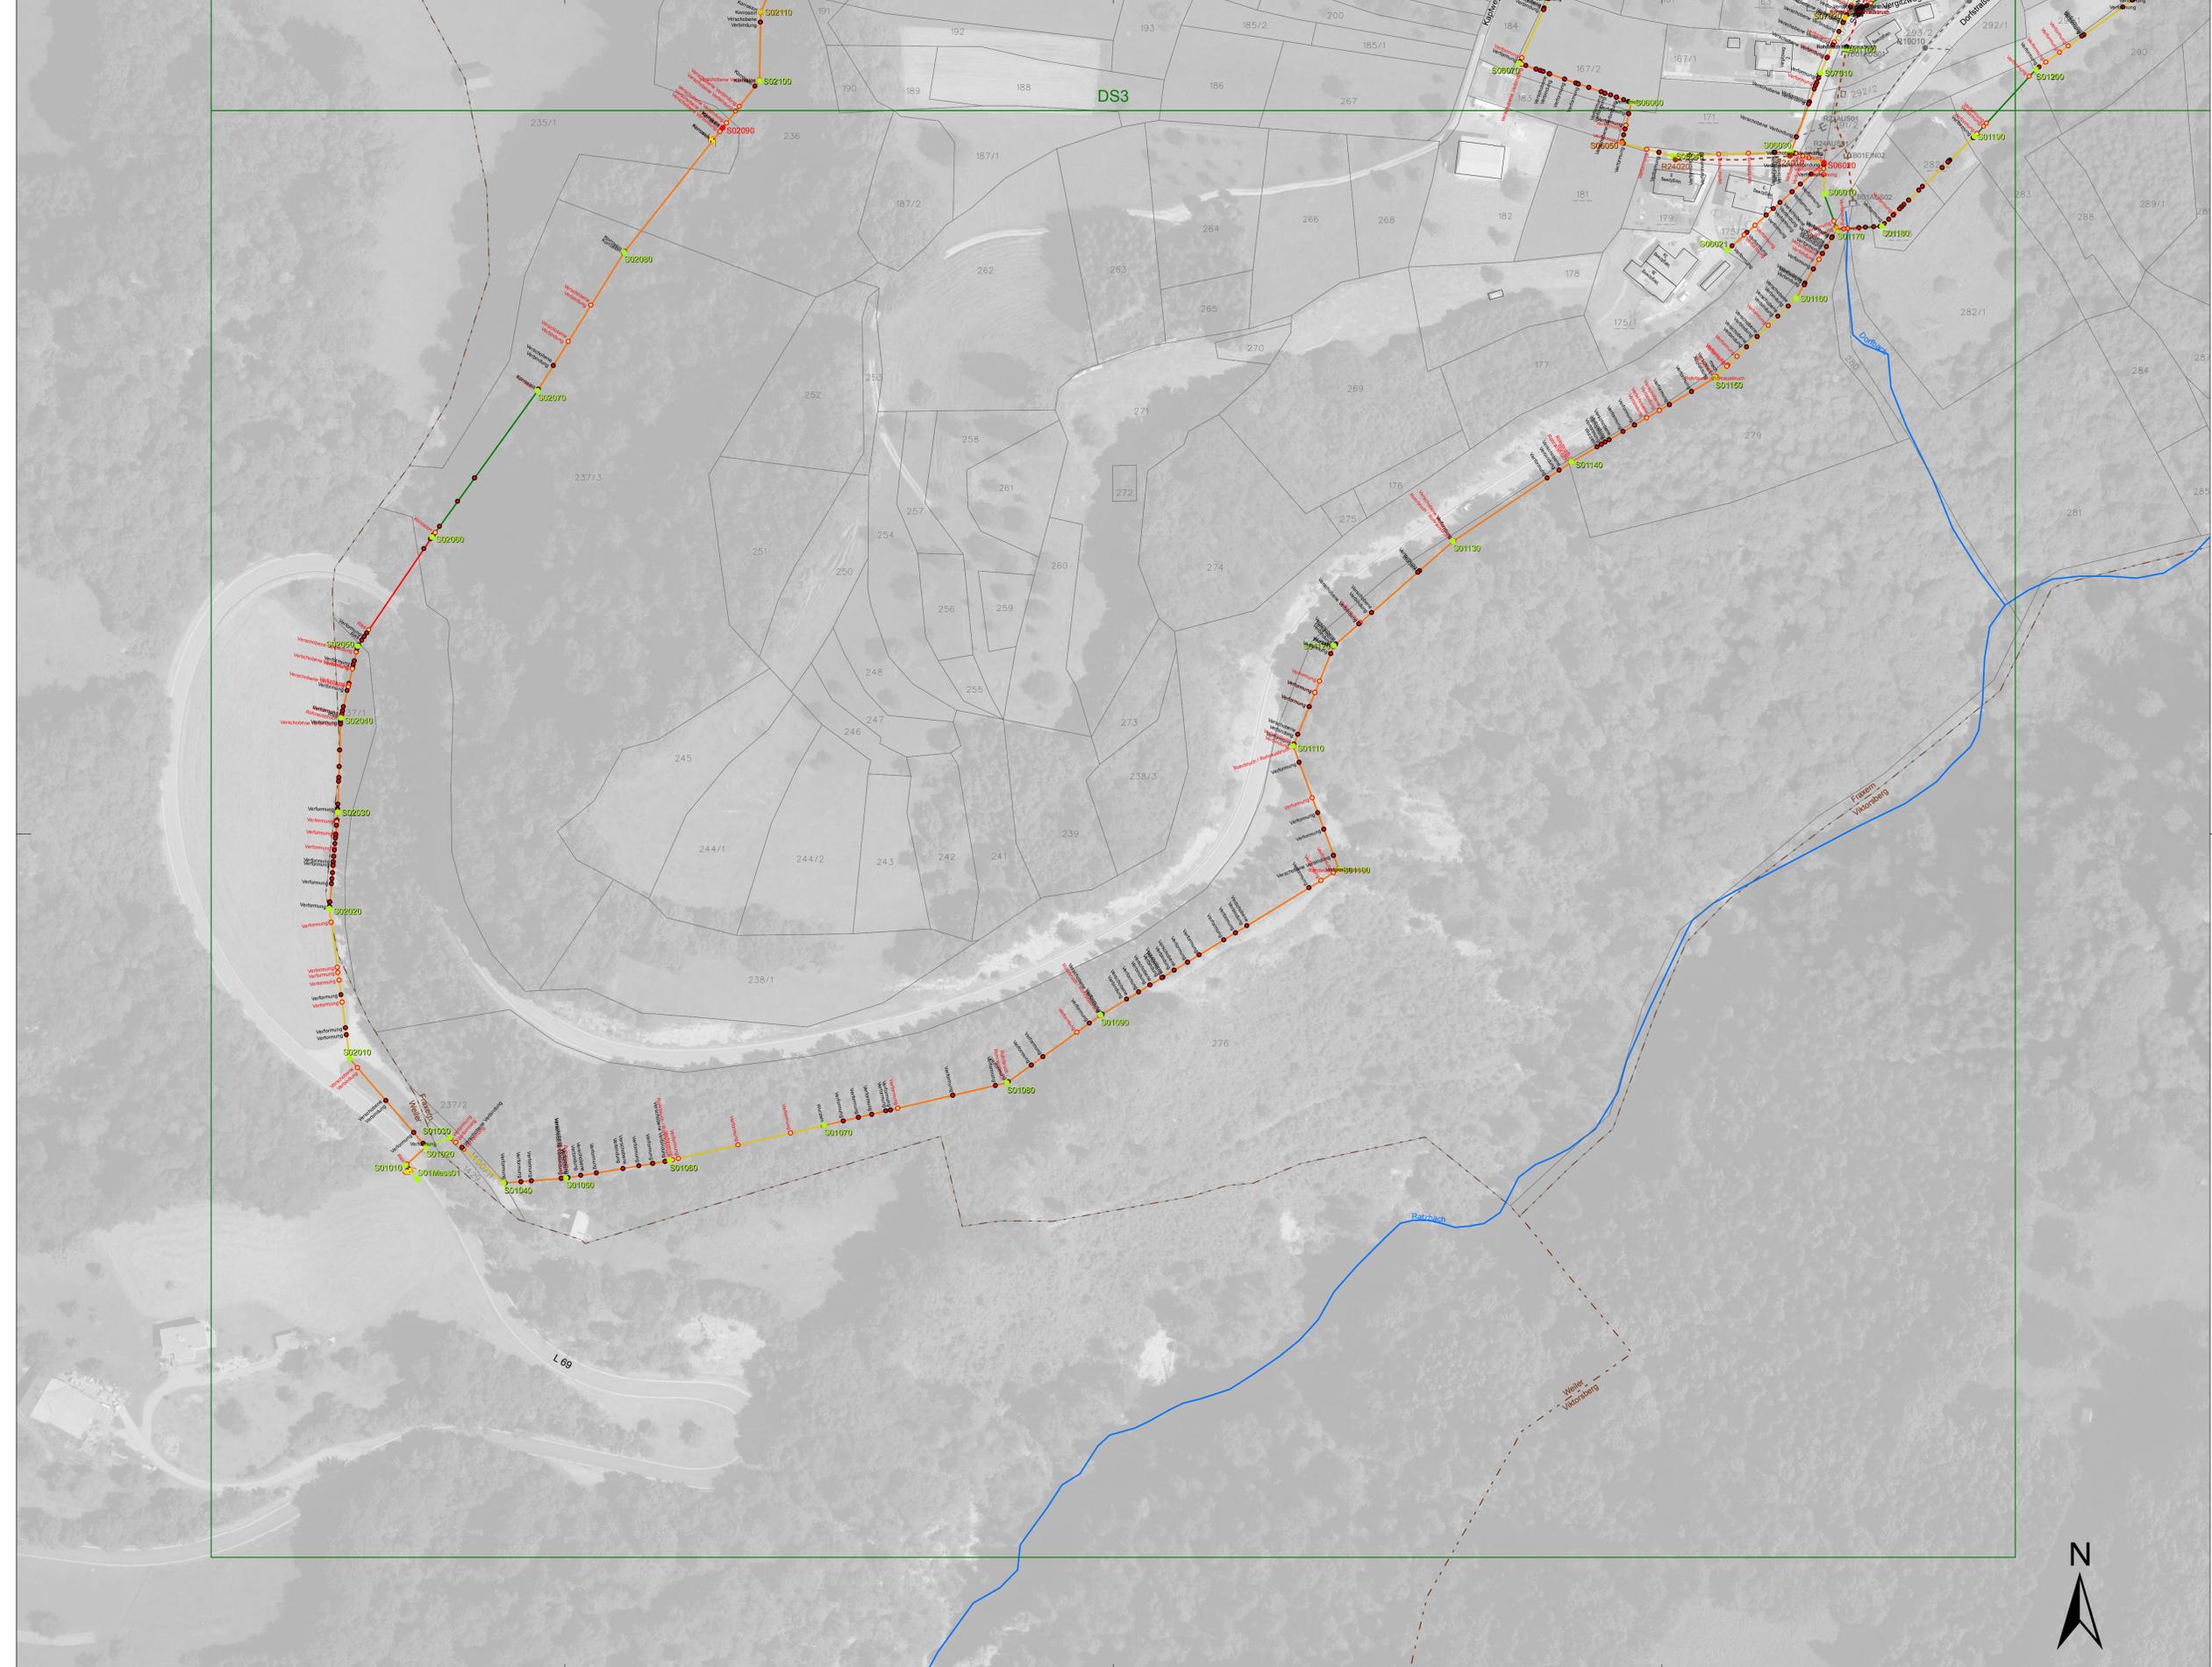
Planbezeichnung
Lageplan Bautechnische Zustandsbewertung
Schadenskataster
Mappenblatt 6

Legende
Beschreibung Bautechnische Zustandsbewertung
gemäß Arbeitsheften Abwasser 2005
BM für Verkehr, Bau- und Wohnungswesen / BM der Verteidigung (BRD); Bewertung nach ISYBAU 06/2001

Klasse	Bedeutung
1	geringfügige Schäden, ohne unmittelbar festzulegenden Handlungsbedarf
2	leichte Schäden, langfristiger Handlungsbedarf
3	deutliche Schäden, mittelfristiger Handlungsbedarf
4	große Schäden, kurzfristiger Handlungsbedarf
5	sehr große Schäden, unmittelbarer Handlungsbedarf (d.R. Sofortmaßnahme)
	keine Beurteilung möglich (fehlende TV-Inspektion)

- für Bewertung maßgebend
- weitere Schäden
- ⚡ Inspektionsabbruch

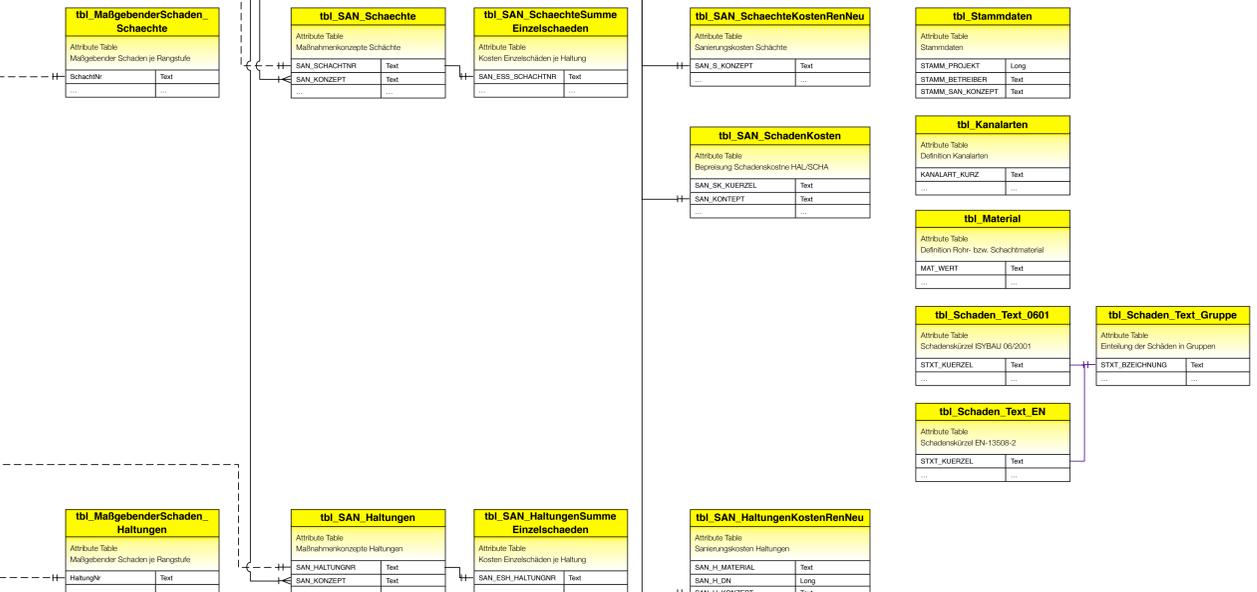
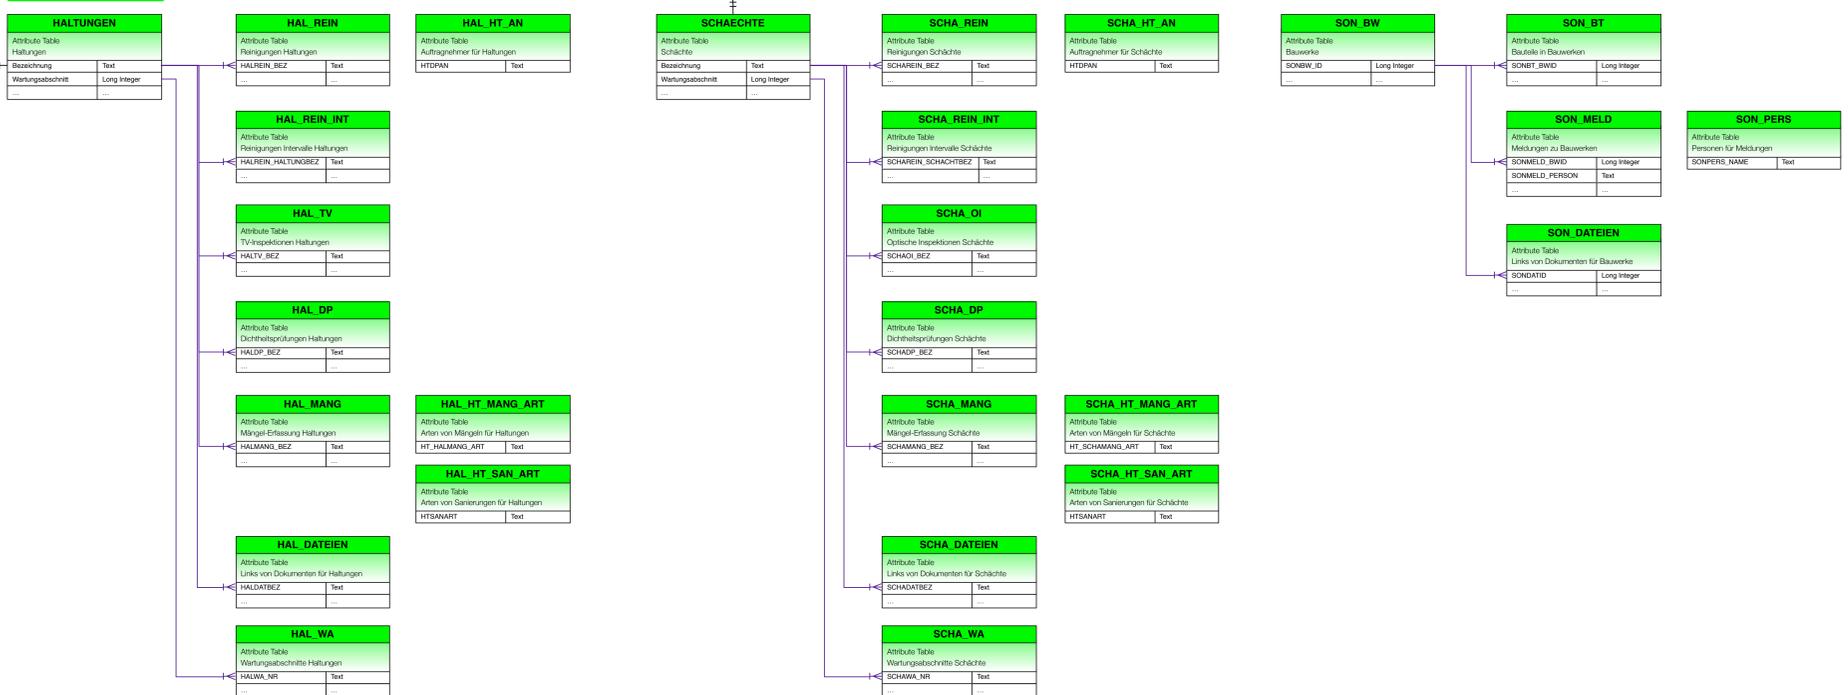
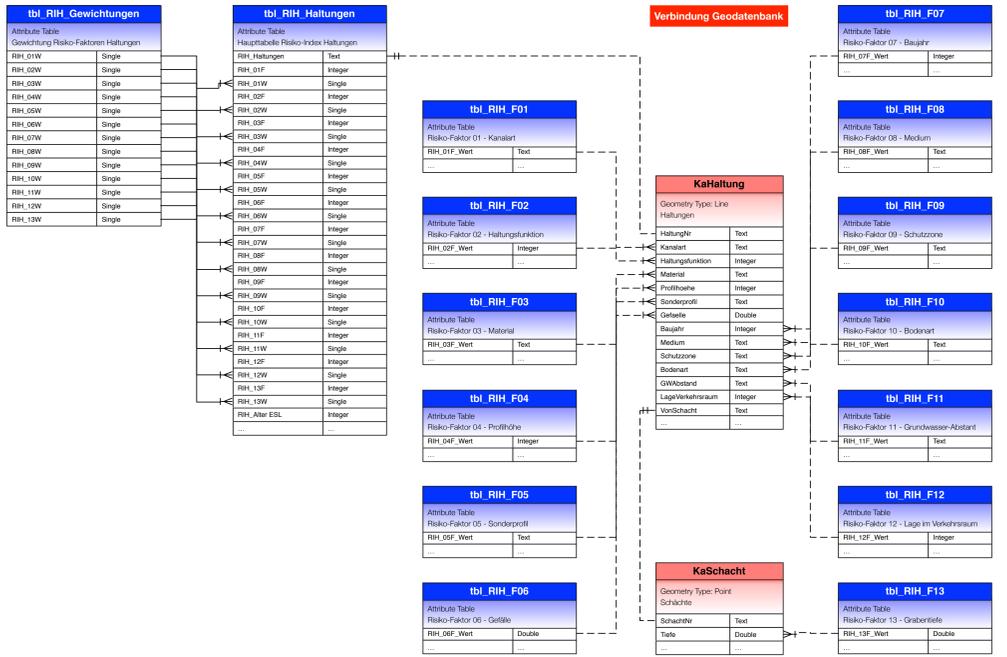
Sanierungsprogramm

Verbindung Geodatenbank

Wartungsbuch

Risiko-Index

- Attribut-Tabelle (verschiedene Farben)
- Objekt-Tabelle Geodatenbank
- Berechnung
- 1:1 Beziehung
- 1:n Beziehung
